prospección
y geotecnia

**CONDICIONES DE ESTABILIDAD DE LA LADERA DERECHA
DEL EMBALSE DE YESA TRAS LAS ACTUACIONES
LLEVADAS A CABO PARA SU ESTABILIZACIÓN**

Enero de 2014

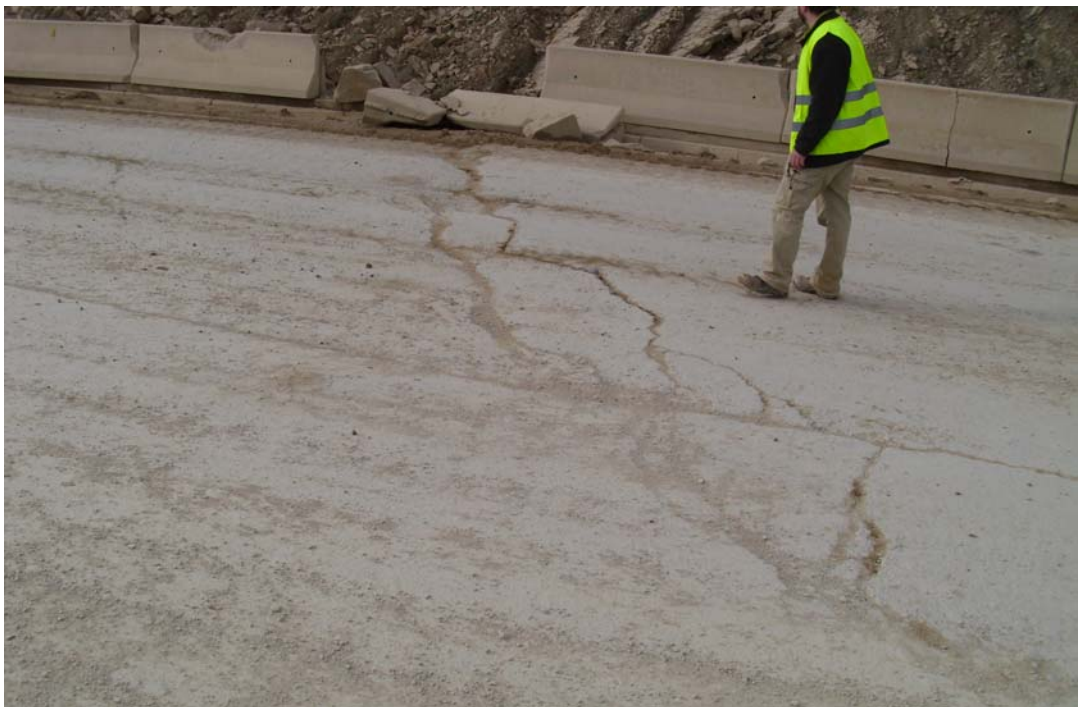
Figura 3.5: Límite Este de la masa inestable definida por la superficie de rotura principal SPR, marcada con claridad en la carretera N-240. Se observa una grieta que sigue la proyección de la estratificación sobre la superficie horizontal de la calzada.

Como se muestra en la figura 3.5, el límite Este de la masa inestable principal SPR se observa con claridad en la carretera N-240, donde se ve una grieta oblicua a la misma, que constituye la proyección horizontal de la estratificación del flysch. En este sector de la ladera, la superficie de despegue se sitúa relativamente próximo al contacto del flysch con las margas infrayacentes.

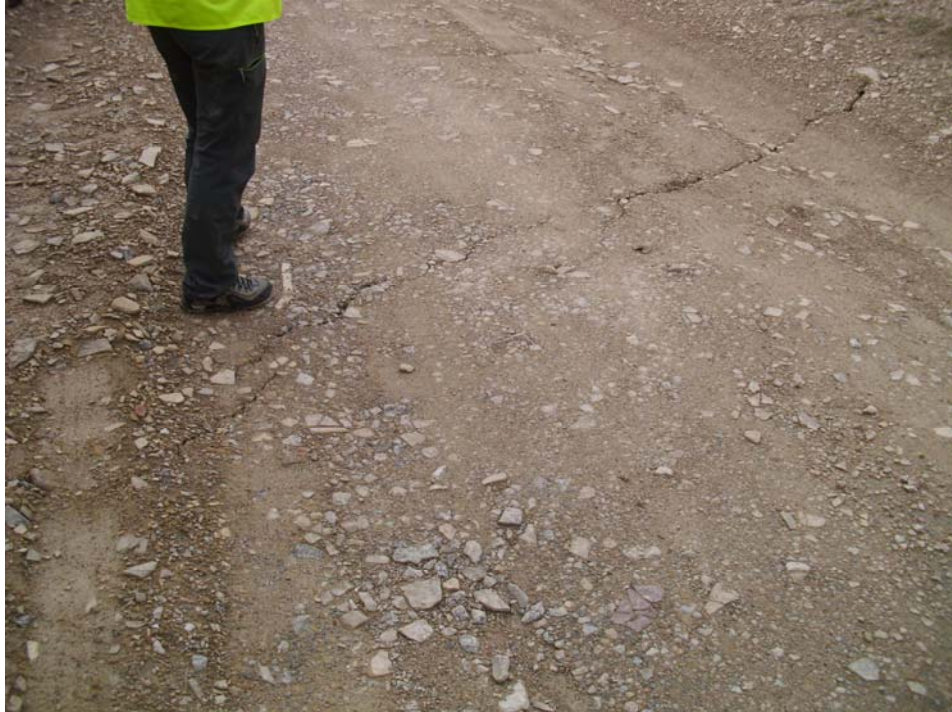
Figura 3.6: Límite Este de la masa inestable delimitada por la superficie principal de rotura SPR, que se observa en el camino bajo la carretera N-240. Puede verse una grieta que sigue la proyección de la estratificación sobre la superficie horizontal del camino.

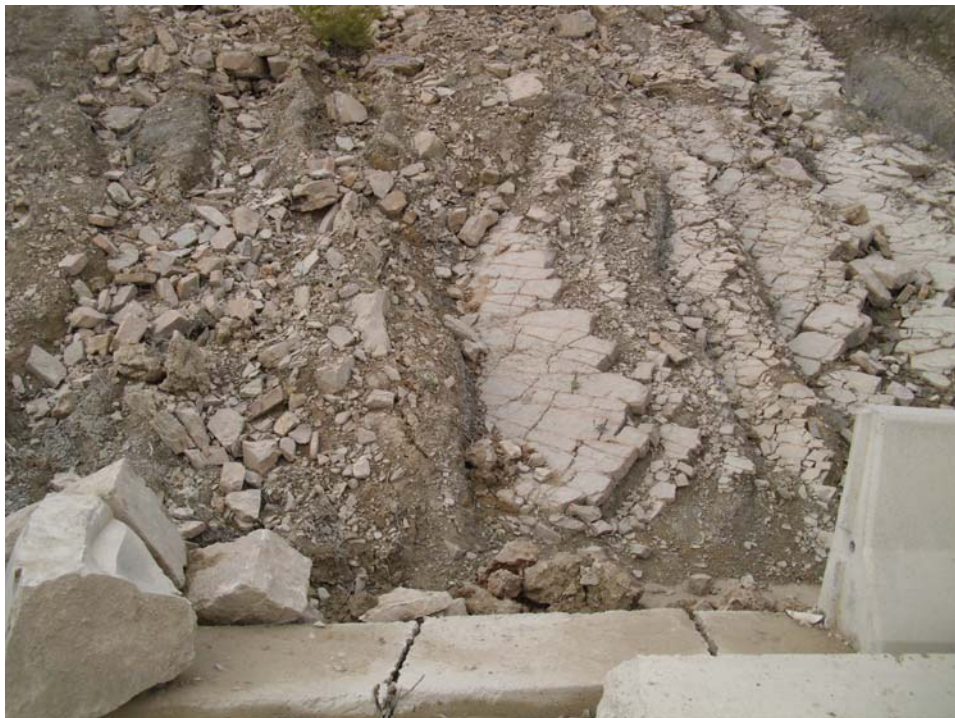
Figura 3.7: Límite Este de la masa inestable delimitada por la superficie principal de rotura SPR, que provoca la rotura en un bordillo de la carretera N-240. El límite de la rotura se sitúa en el Flysch próximo al contacto con las Margas de Pamplona, en el talud de la propia carretera.

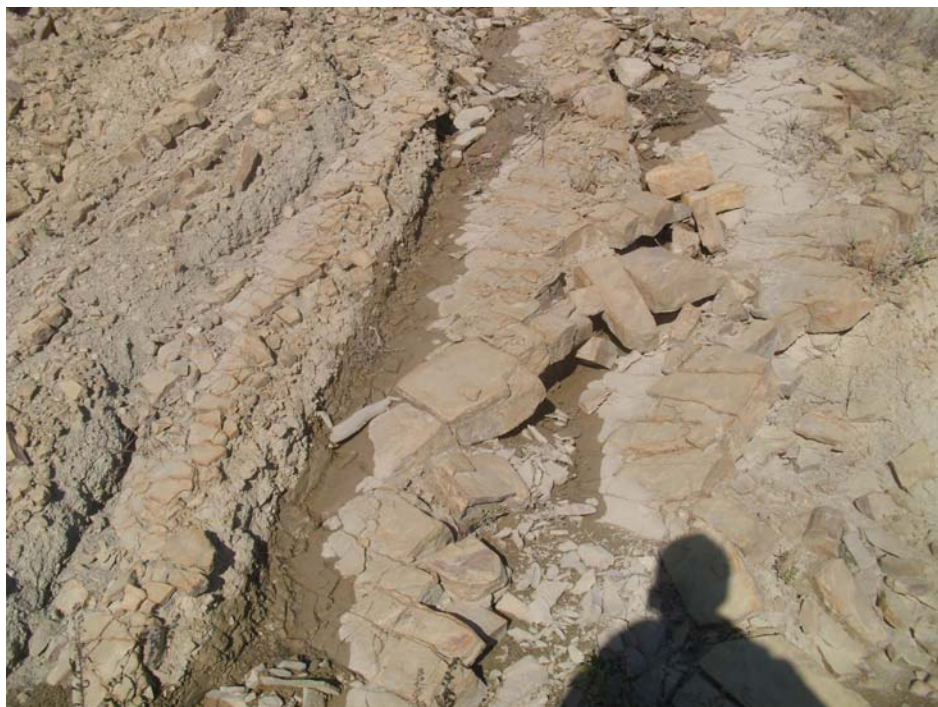
Figura 3.8: Detalle de la imagen mostrada en la figura 3.7 tomada en noviembre de 2013, donde se muestra la presencia de humedad en los planos que constituyen el límite E de la superficie principal de rotura SPR. Destaca la presencia de agua, pero no se observan, en ningún caso, afluencias importantes, solo humedades.

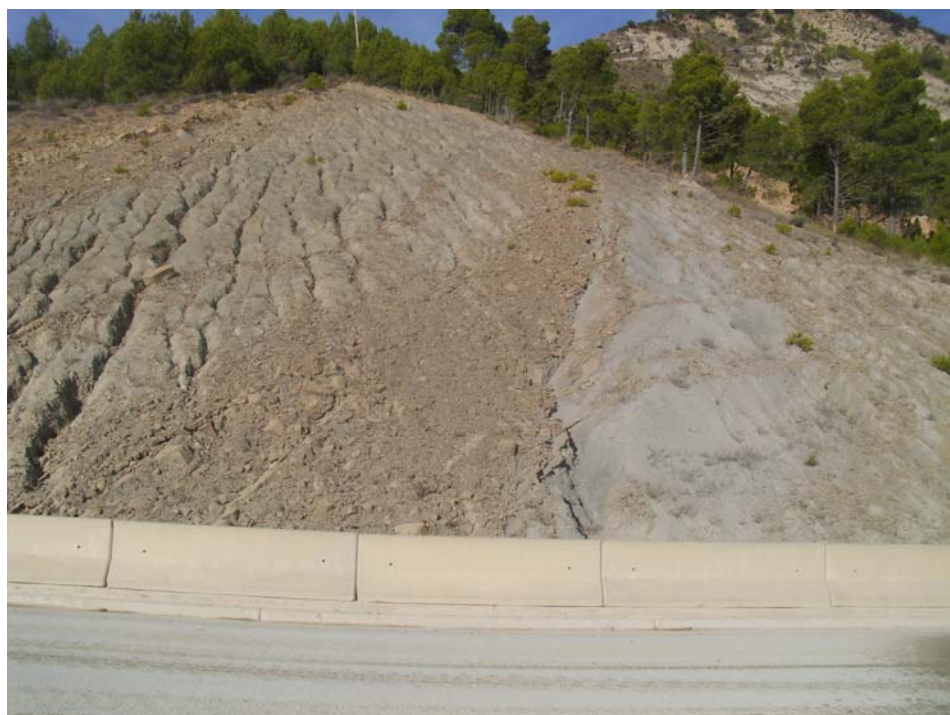
Figura 3.9: Avanzando unos 120 m a lo largo del talud de la carretera N-240 se observa el límite E de la superficie inferior de rotura SIR, ya inmerso en las proximidades del contacto Flysch de Yesa – Margas de Pamplona, donde predominan los paquetes margosos de espesor métrico y la presencia de niveles de arenisca es claramente minoritaria

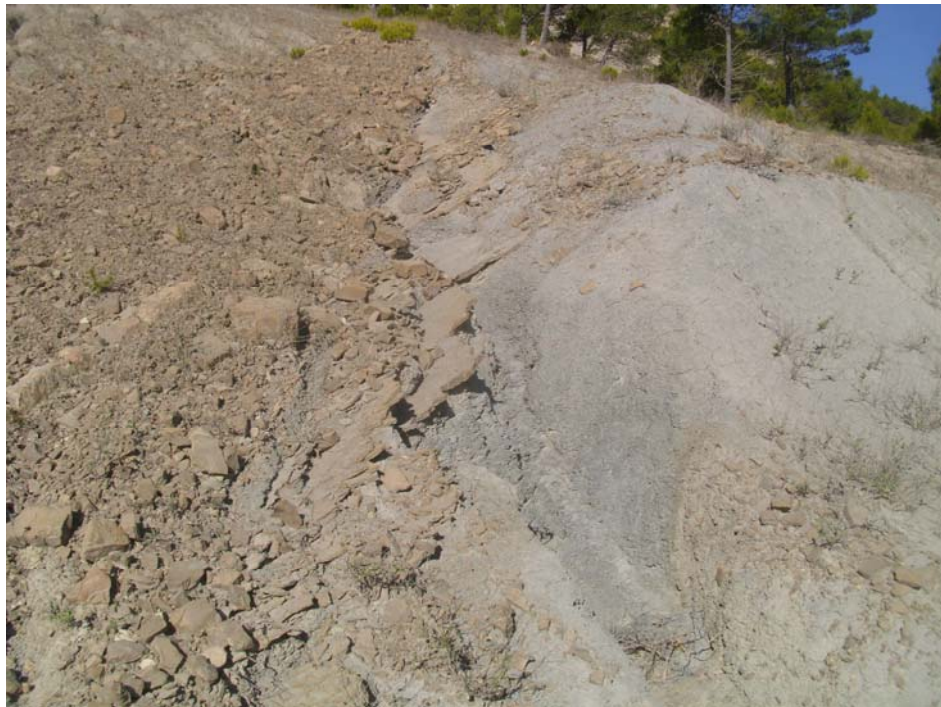
Figura 3.10: Detalle de la imagen mostrada en la figura anterior, donde se observa el límite E de la SIR, a favor de un paquete de areniscas de la base del Flysch, que descansa sobre un potente estrato de margas de varios metros de espesor, que da paso a las Margas de Pamplona.

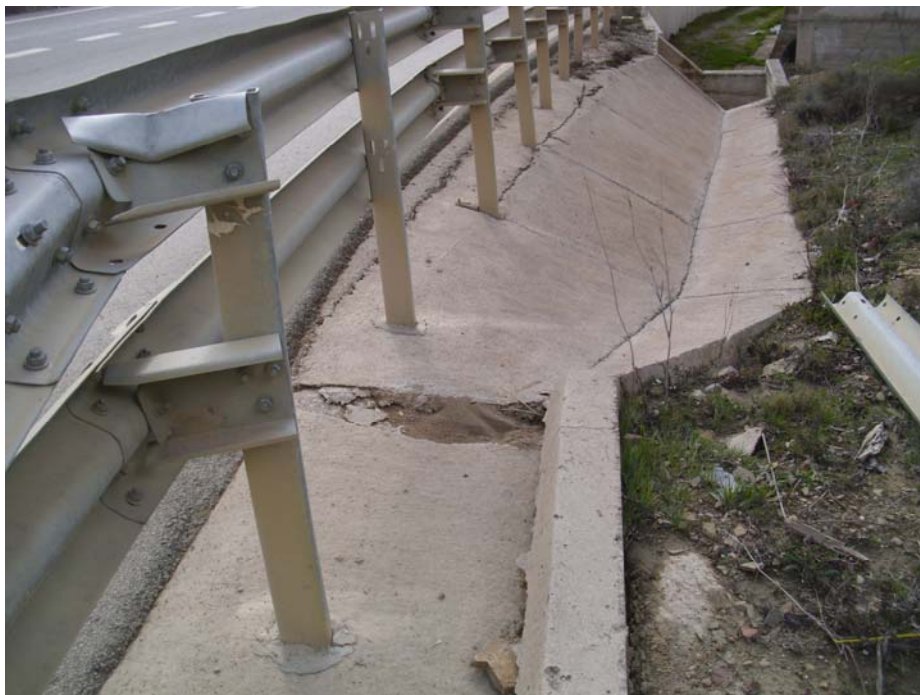
Figura 3.11: Límite Oeste de la masa inestable, que provoca la rotura de la cuneta de la carretera N-240. En la calzada no se ve una grieta transversal, si bien se observa la apertura de la calzada a lo largo de una junta longitudinal del aglomerado (figura 3.12).

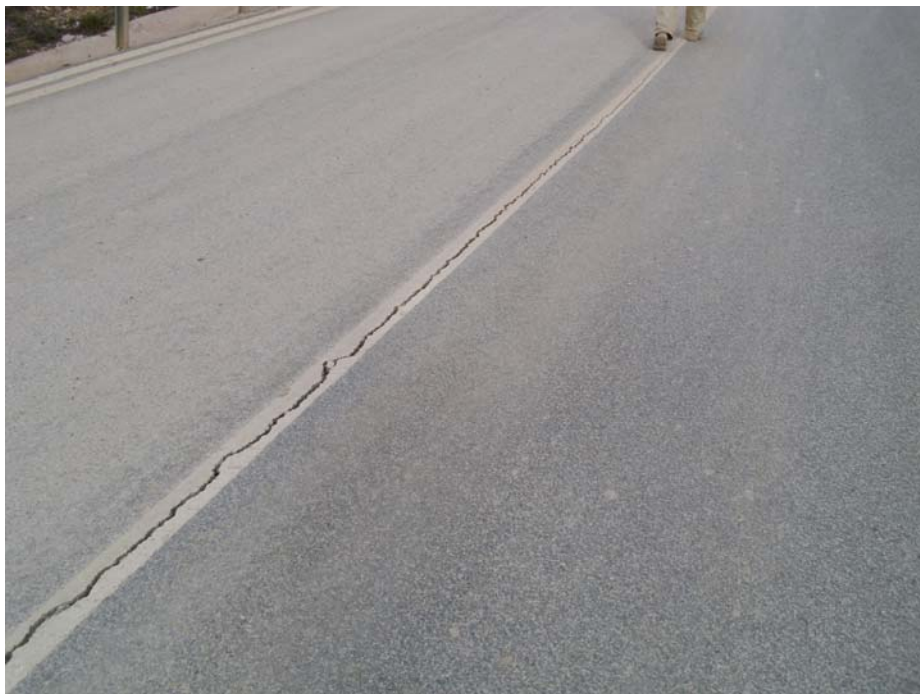
Figura 3.12: Límite Oeste de la masa inestable que provoca la apertura de la calzada a lo largo de una junta longitudinal del aglomerado. El hecho de no observarse con claridad el límite lateral de la masa movilizada muestra la escasa actividad del movimiento observado.

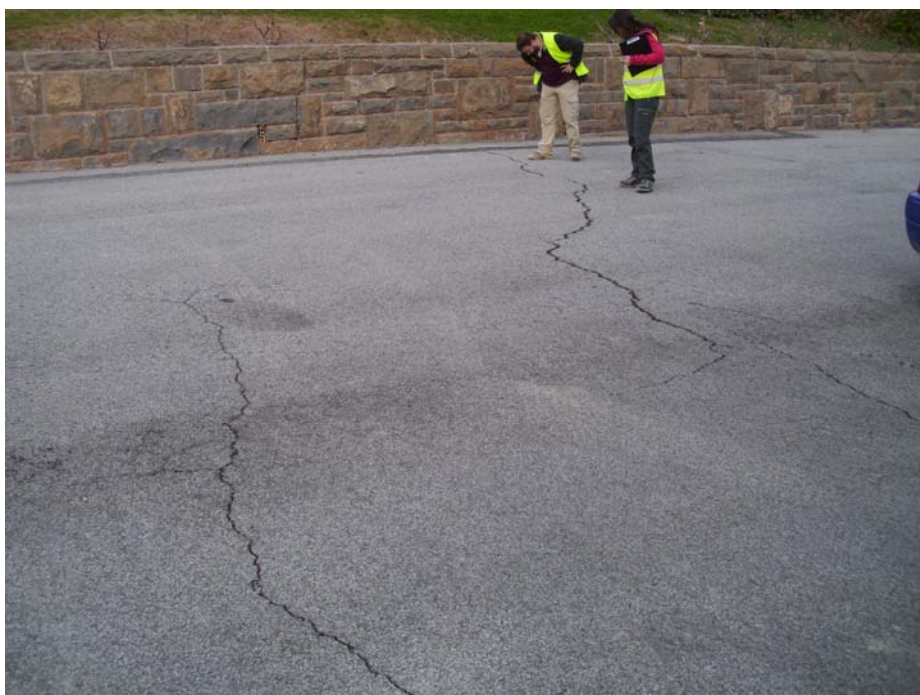
Figura 3.13: Límite Oeste de la masa inestable que provoca grietas en los viales de la Urbanización Lasaitasuna. Vista de la calle 2. El límite Oeste es común para las dos superficies de rotura SPR y SIR.

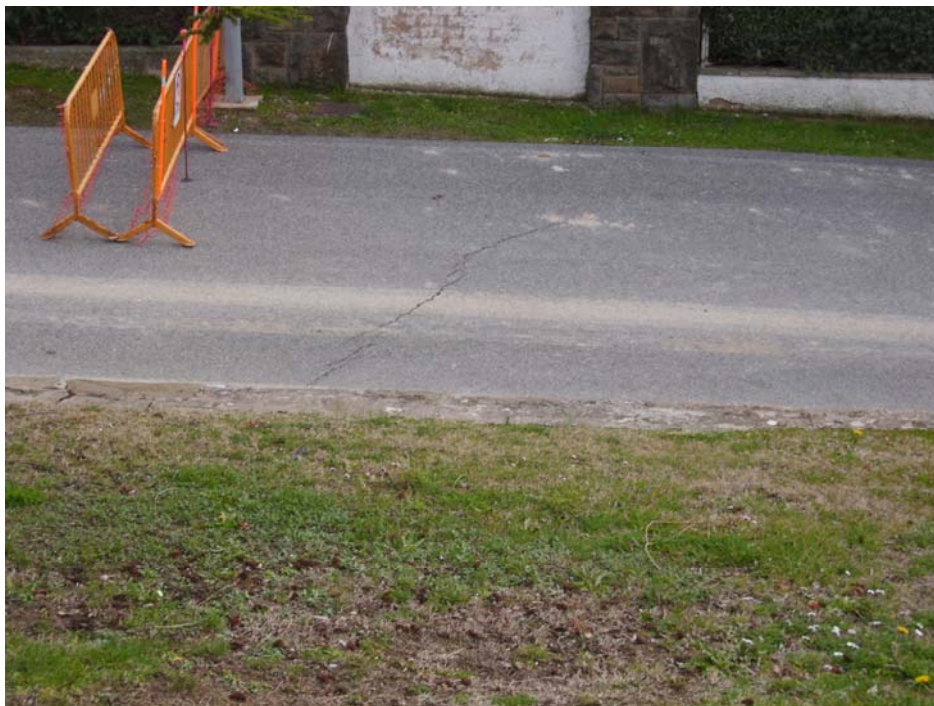
Figura 3.14: Límite Oeste de la masa inestable definido por una grieta en el vial inferior (calle 1) de la Urbanización Lasaitasuna.

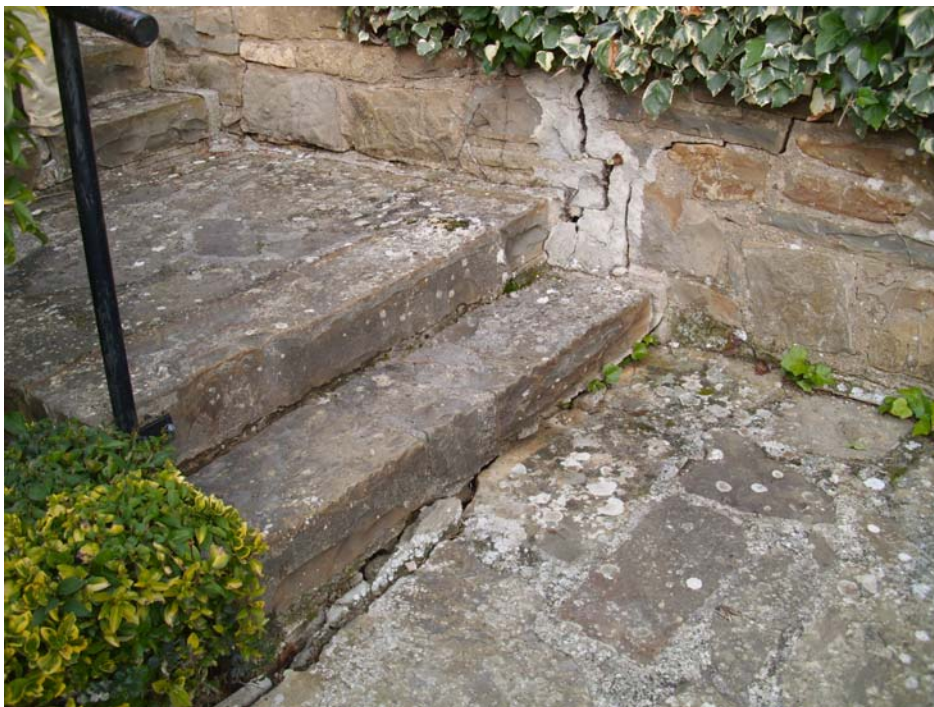
Figura 3.15: Límite Oeste de la masa inestable que provoca apertura de grietas pre existentes en muros y elementos de contención de la Urbanización Lasaitasuna.

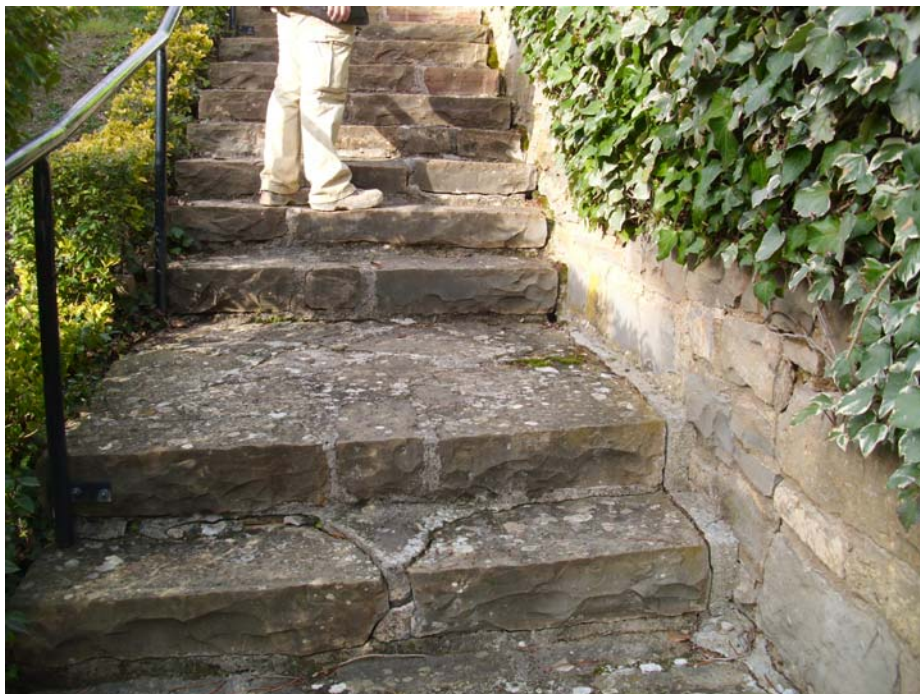
Figura 3.16: Límite Oeste de la masa inestable que provoca apertura de grietas pre existentes en muros y elementos de contención de la Urbanización Lasaitasuna. En este caso se observa la separación entre una escalera y el muro anexo. Dicha junta se encontraba previamente rejuntada con mortero.

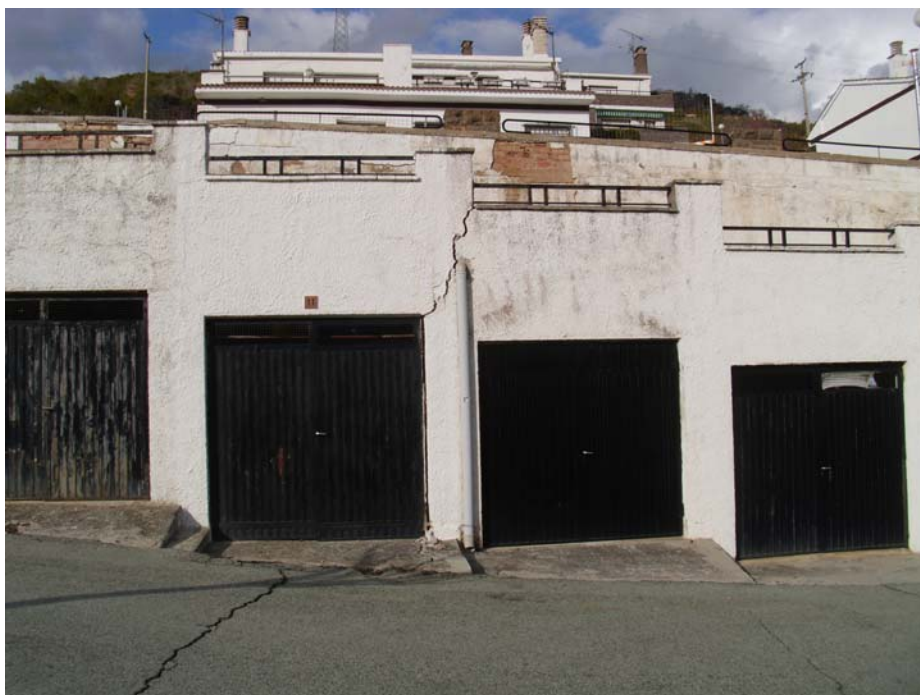
Figura 3.17: Límite Oeste de la masa inestable que provoca apertura de una grieta en el vial intermedio de la Urbanización Lasaitasuna y en unos garajes.

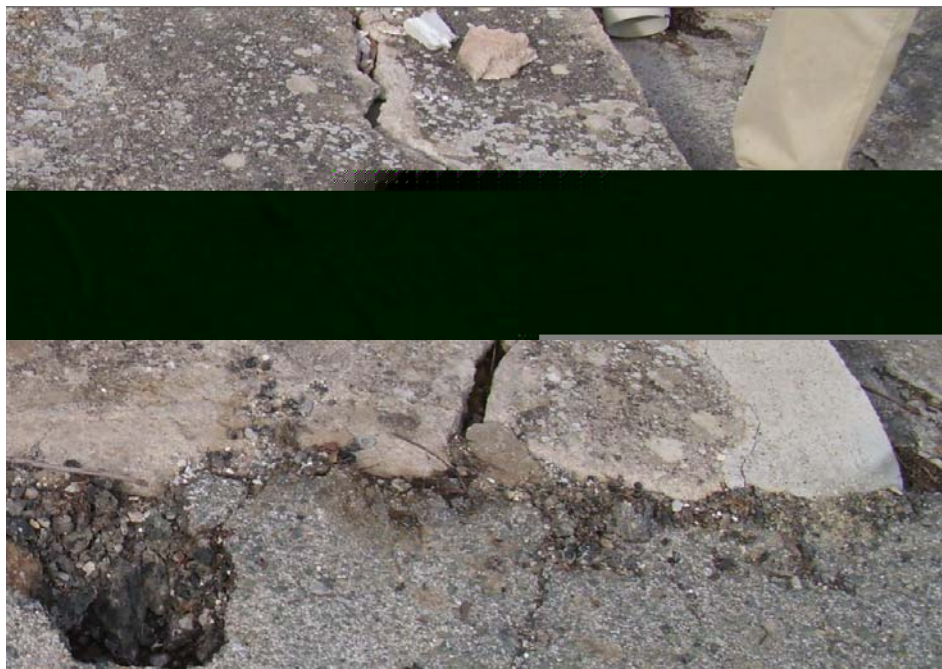
Figura 3.18: Detalle de la foto anterior en la acera junto a los garajes. Se observa como dicha grieta se encontraba previamente rejunxada con mortero.

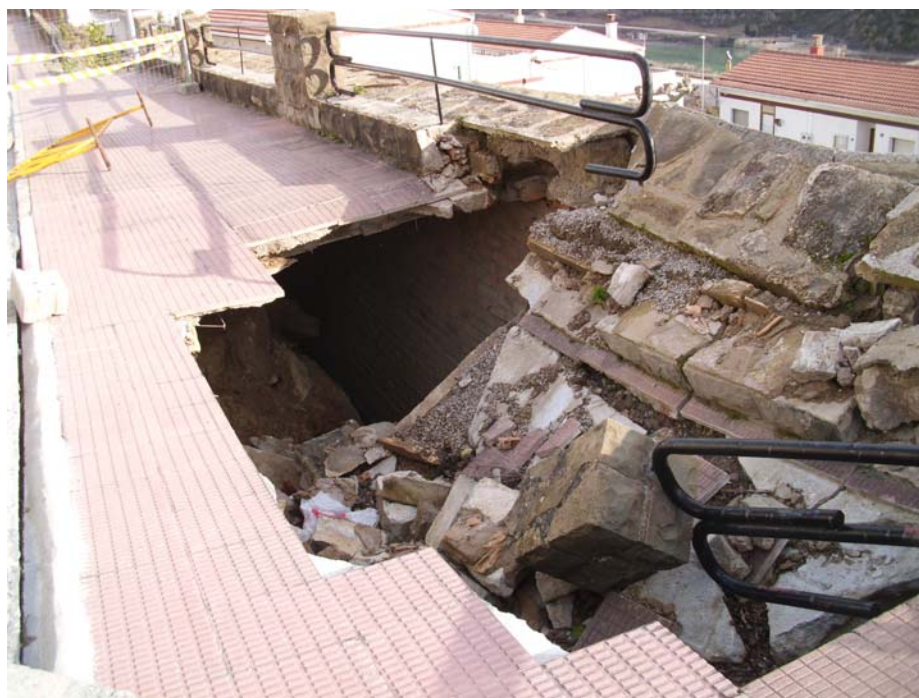
Figura 3.19: Hundimiento de una acera en la calle 3 de la Urbanización Lasaitasuna, coincidiendo con el límite Oeste de la masa inestable. Se observa como la acera consiste en un forjado de viguetas de hormigón, apoyado en una pared de ladrillos, y bajo el que no se dispuso en su día de un relleno (posiblemente porque la pared de apoyo no hubiera resistido el empuje de las tierras).

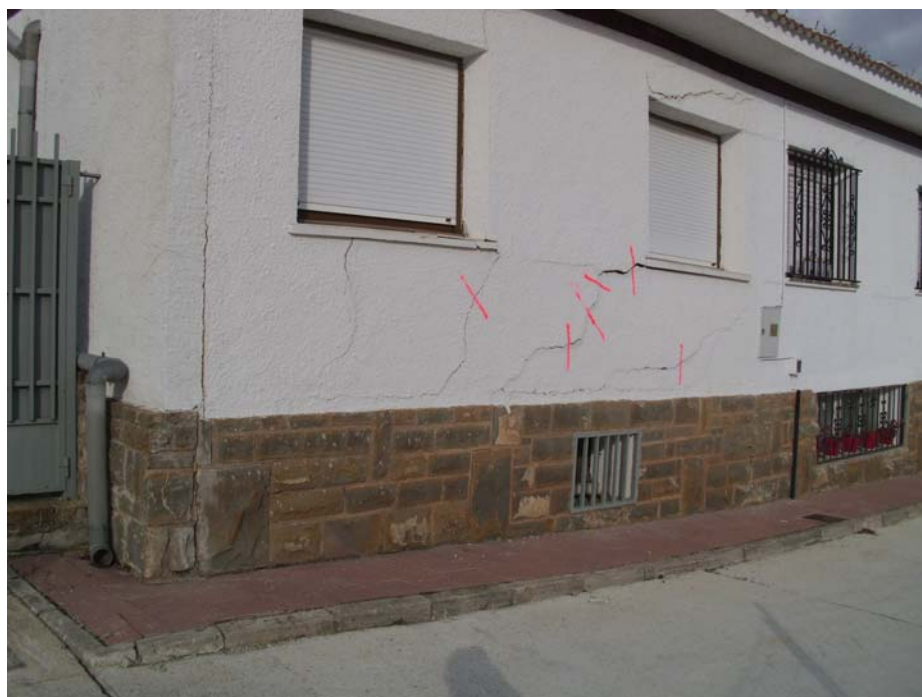
Figura 3.21: Vista de la fachada exterior de la vivienda nº 20, situada en la calle 3 de la Urbanización Lasaitasuna, coincidiendo con el límite Oeste de la masa inestable. Esta vivienda ha sido claramente afectada por el movimiento diferencial que se ha producido en el terreno al situarse en el límite del deslizamiento. Las viviendas que se encuentran dentro o fuera de la masa inestable no presentan daños de consideración similar.

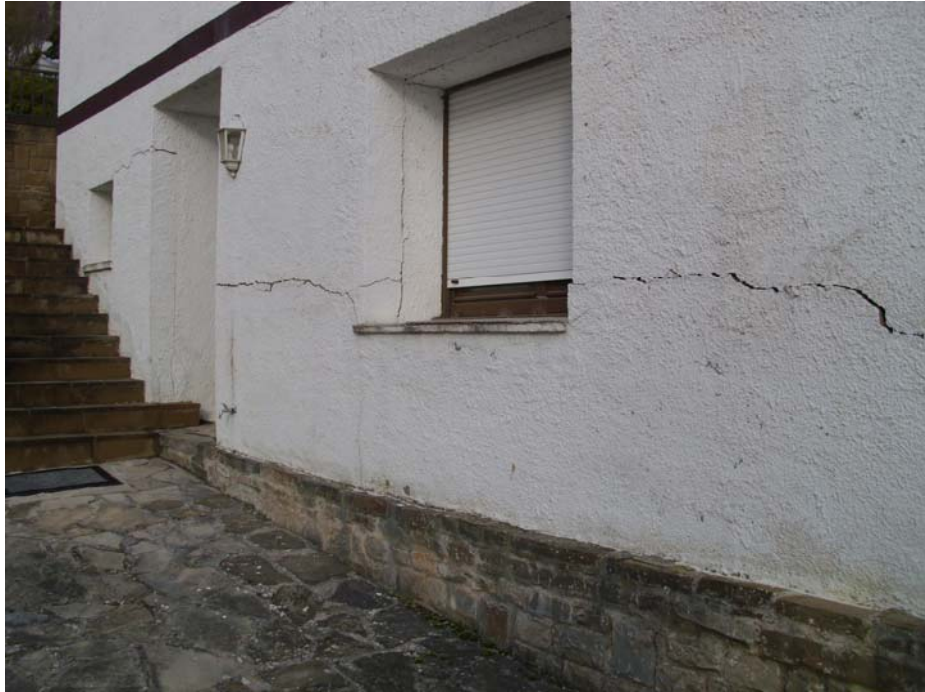
Figura 3.22: Vista de la fachada al patio de la vivienda nº 20, situada en la calle 3 de la Urbanización Lasaitasuna, coincidiendo con el límite Oeste de la masa inestable. Se observan grietas provocadas por el movimiento diferencial del terreno. La mala calidad de la construcción, ha provocado que la cimentación no se haya comportado como un elemento rígido, permitiendo la distorsión de la estructura.

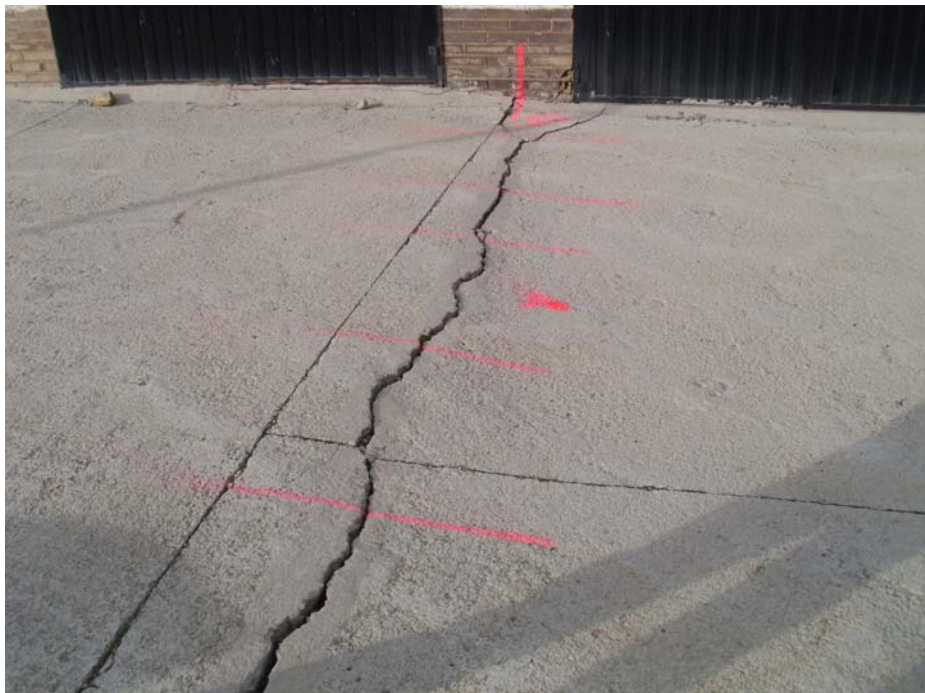
Figura 3.23: Vista de la grieta transversal observada en le calle 4 de la Urbanización Lasaitasuna, prolongación de la observada en la calle 3 y que afecta a la vivienda nº20. Se observa un salto lateral de unos 3 cm y un salto vertical de 1 cm. Se trata de una grieta que ya se encontraba rejuntada anteriormente y en la que se ha producido una reapertura mayor. Límite Oeste del deslizamiento.

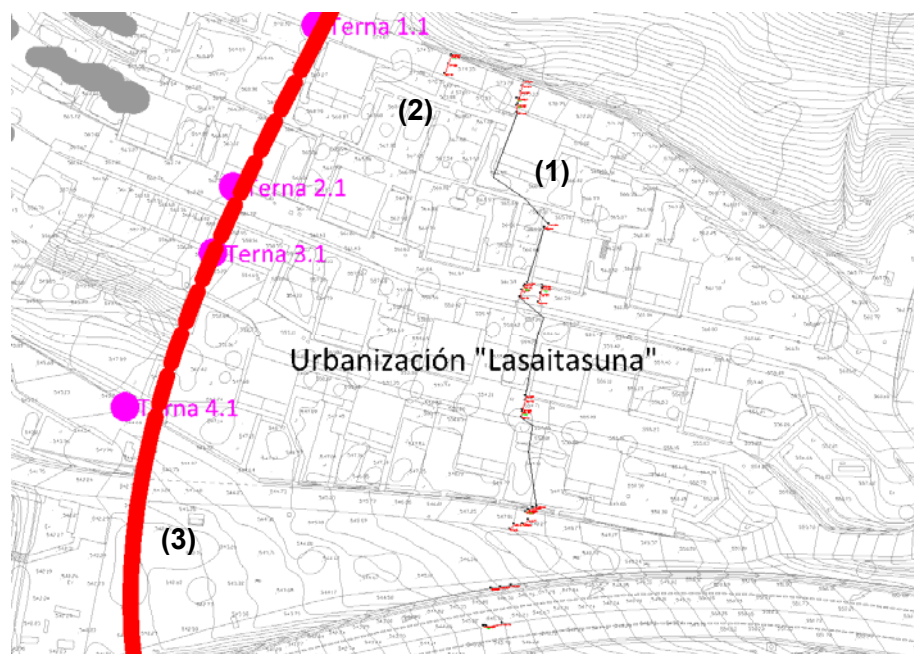
En el sector Oeste de la zona movilizada se observa también la presencia de una grieta, subparalela a la que limita la masa inestable, pero a unos 50 a 100 m de distancia hacia el Este (distancia creciente de N a S), que define el límite de un movimiento diferencial dentro de la masa desplazada (figura 3.24).

Figura 3.24: Localización de la grieta intermedia observada en el sector Oeste de la ladera (1), que recorre la Urbanización Lasaitasuna de N a S. Se sitúa a una distancia creciente de 50 a 100 m respecto al límite Oeste de la masa movilizada (3). Se observa, además, una pequeña grieta (2) entre la que constituye el límite Oeste y la grieta intermedia (figura 3.25).

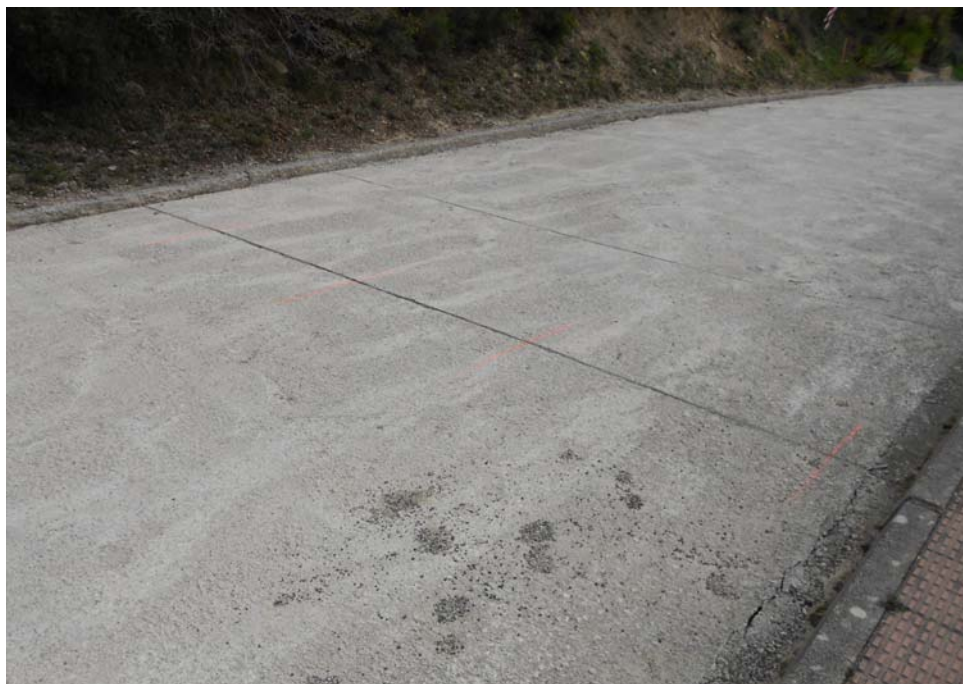
Figura 3.25: Apertura de una junta de hormigonado en la calle 4, a una distancia de 30 m al Este de la grieta de la figura 3.23 (la que define el límite Oeste de la masa movilizada) y a 20 m al Oeste de la grieta intermedia mostrada en la figura 3.24.

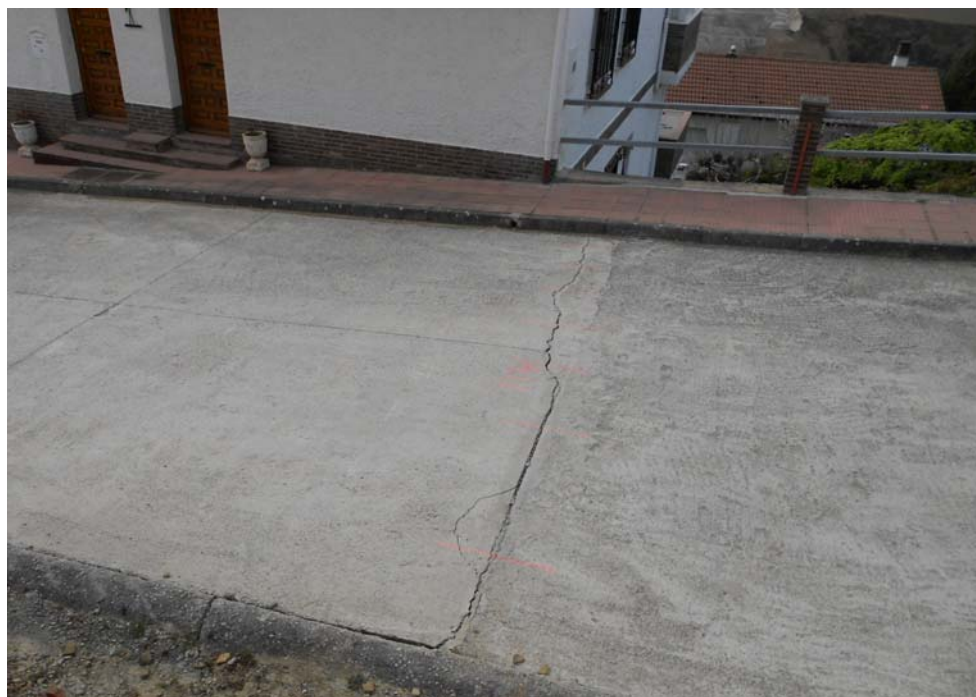
Figura 3.26: Vista de la grieta transversal observada en le calle 4 de la Urbanización Lasaitasuna, que corresponde a la grieta intermedia situada a una distancia creciente de 50 a 100 m respecto a la que constituye el límite Oeste. Provoca daños en viales, muros y viviendas.

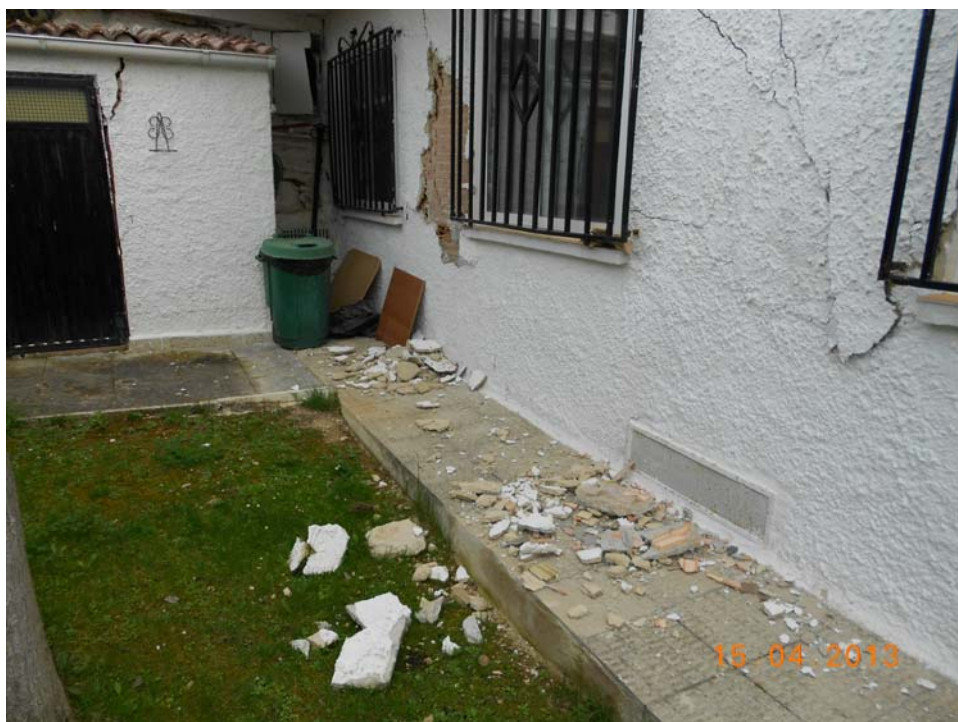
Figura 3.27: Vista de los daños provocados por la grieta intermedia en la fachada del patio de la vivienda situada entre las calles 3 y 4.

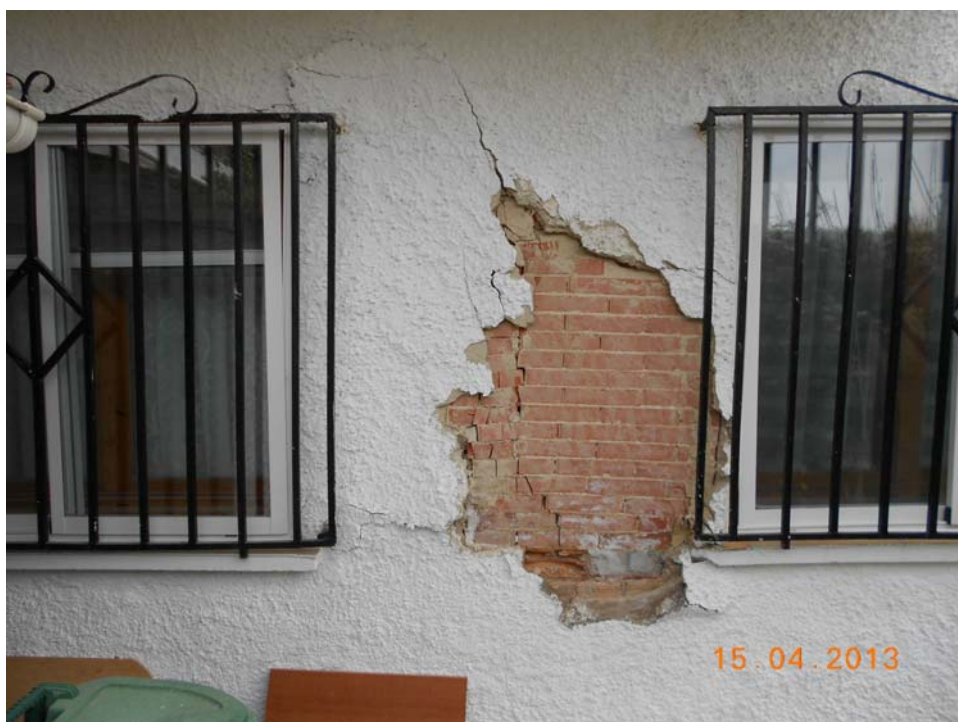
Figura 3.28: Detalle de los daños provocados por la grieta intermedia en la fachada del patio de la vivienda situada entre las calles 3 y 4. Se observa como la fachada de la casa está constituida por ladrillos huecos con enfoscado de cemento.

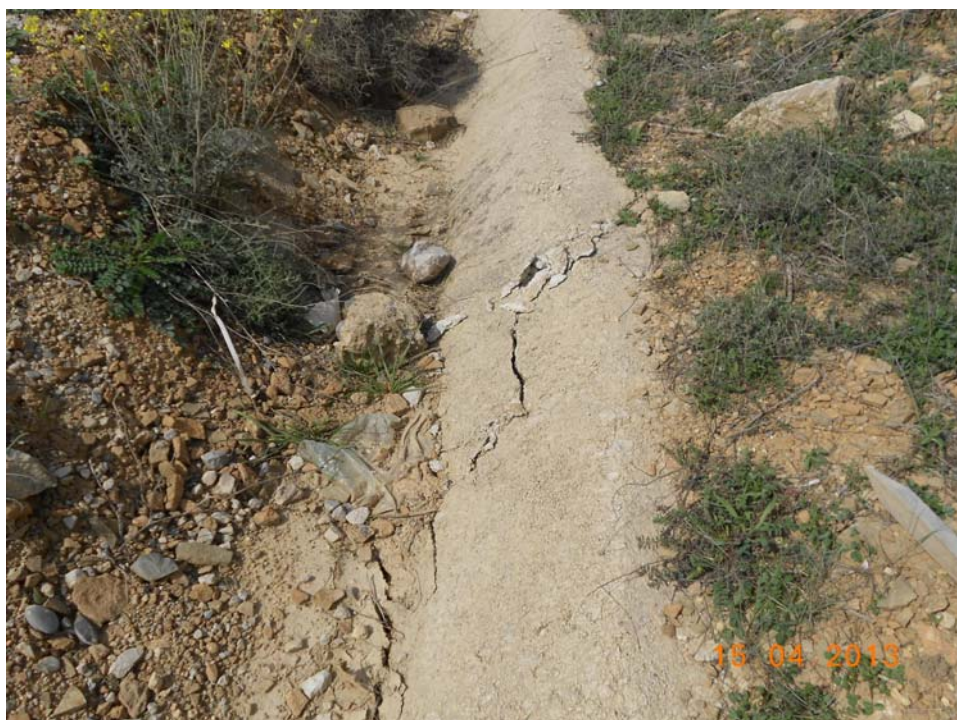
Figura 3.29: La grieta intermedia recorre toda la Urbanización Lasaitasuna, de N a S, provocando grietas transversales en viales y en construcciones anexas a las viviendas. No se observa en la CN-240, salvo por una apertura lateral en una junta del aglomerado (figura 3.12), volviendo a observarse en un camino que discurre aguas abajo de la CN-240, en una cuneta de hormigón

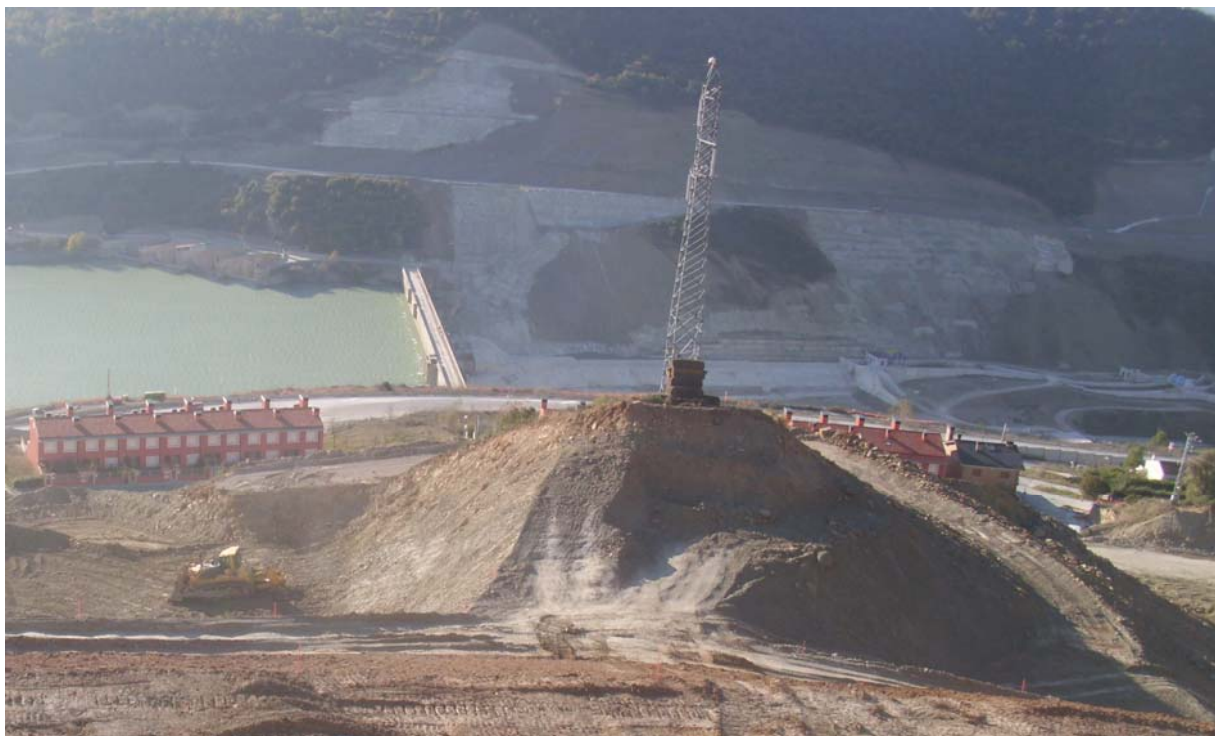
Figura 3.48: Vista de la masa de 90.000 m³ de terreno situada al pie de la excavación, pendiente de ser eliminada una vez sea trasladada la torre eléctrica.

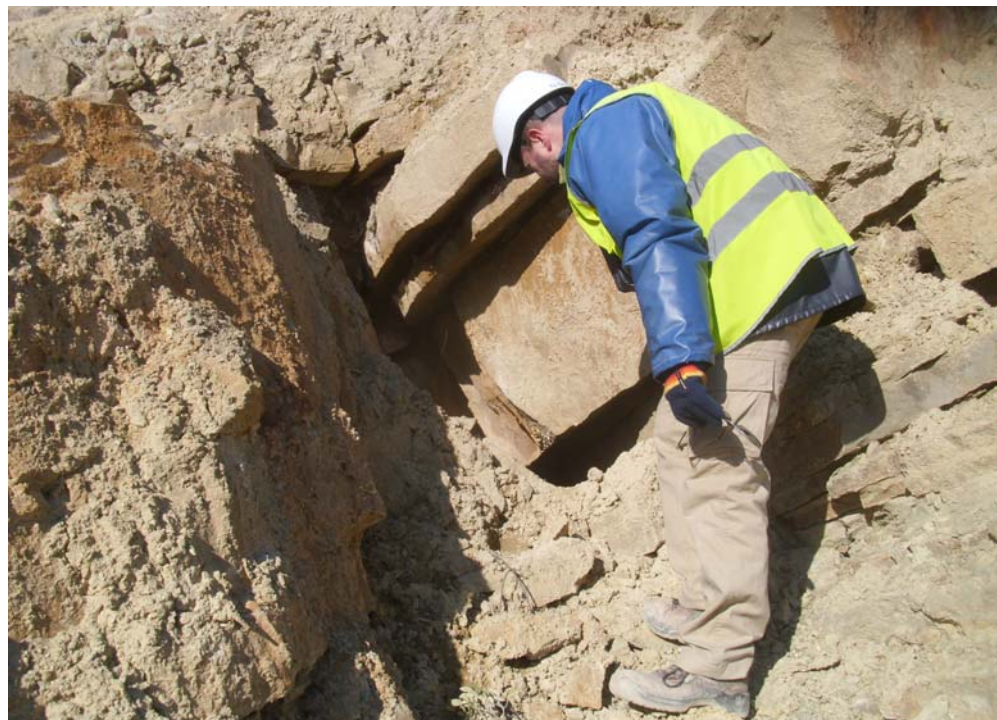
Figura 3.51: Entrada a una cavidad de tamaño métrico generada en el límite Oeste de la masa inestable delimitada por las superficies de rotura SPR y SIR.

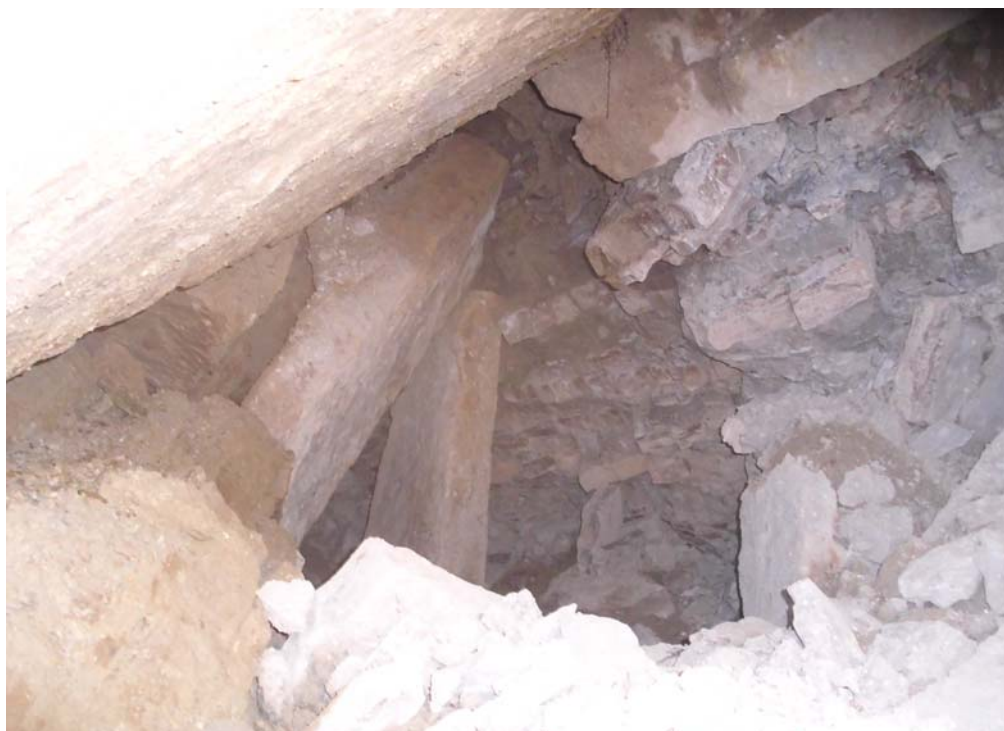
Figura 3.52: Interior de la cavidad de tamaño métrico generada en el límite Oeste de las masas inestable SPR y SIR. Sus dimensiones parecen indicar que el movimiento ocurrido recientemente debía ser la reactivación de un deslizamiento anterior, dado que no se ha registrado tanta deformación recientemente.

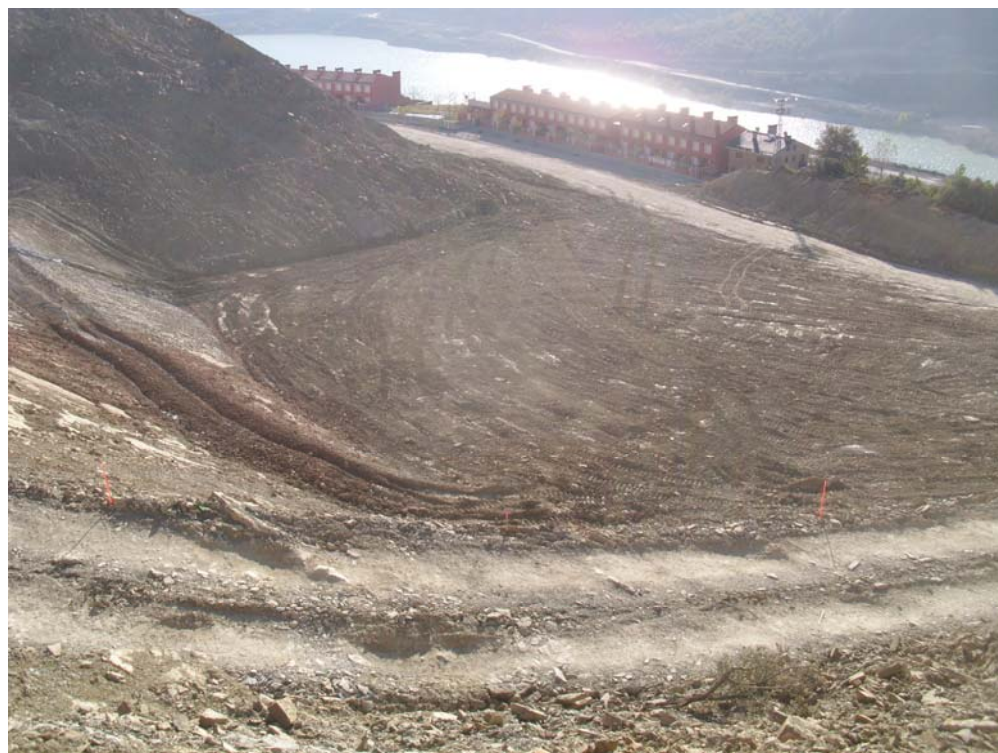
Figura 3.54: Vista del fondo de la excavación situado aguas arriba de las Urbanizaciones Lasaitasuna y Mirador de Yesa. Se observa la plataforma resultante de grandes dimensiones que ha permitido la eliminación de toda la parte superior de la masa afectada por la SPR y una gran descarga de la cabecera de la masa afectada por la SIR.
