Estudio de estabilidad de la ladera de la margen derecha de la Presa de Yesa

• Junio 2013

TYP SA

■ HOJA DE CONTROL DE CALIDAD								
DOCUMENTO	Estudio de estabilidad de la ladera de la margen derecha de la Presa de Yesa							
PROYECTO	GE1219 INFORME LADERA YESA							
CÓDIGO	GE1219-INFORME-ESTABILIDAD-LADERA-DERECHA-borrador.docx							
AUTOR	INICIALES	MTG	APL	ABD	GGG	ALM	PBG	VPH
	FECHA	24/05/2013	23/5/2013	23/5/2013	6/5/2013	6/5/2013	23/5/2013	6/6/2013
VERIFICADO	INICIALES	PRR						
	FECHA	12/6/2013						
DESTINATARIO	Confederación Hidrográfica del Ebro							
NOTAS

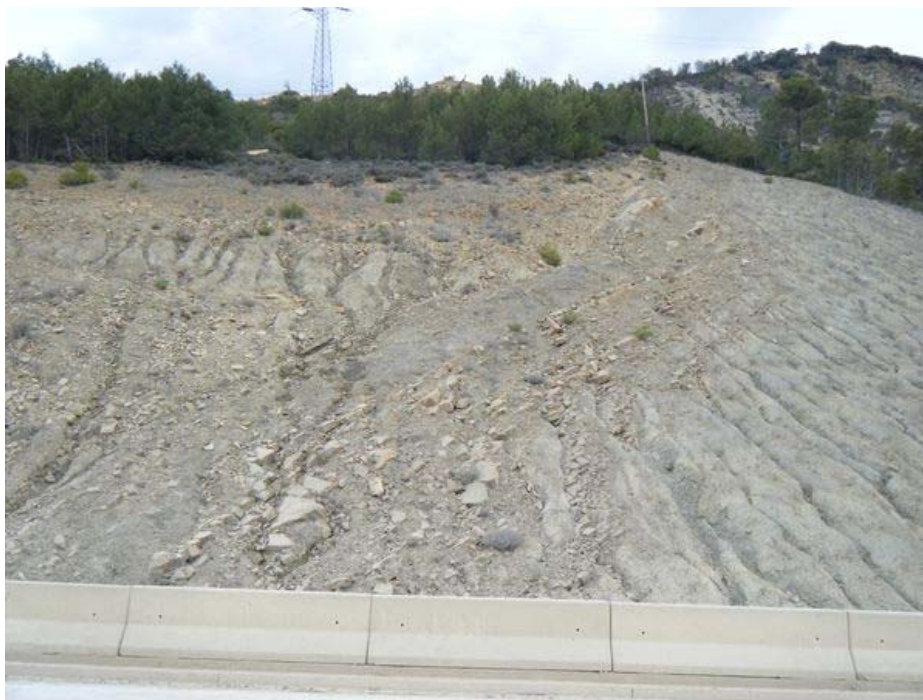
Figura 26. Detalle del contacto entre las margas de Pamplona y la base del flysch

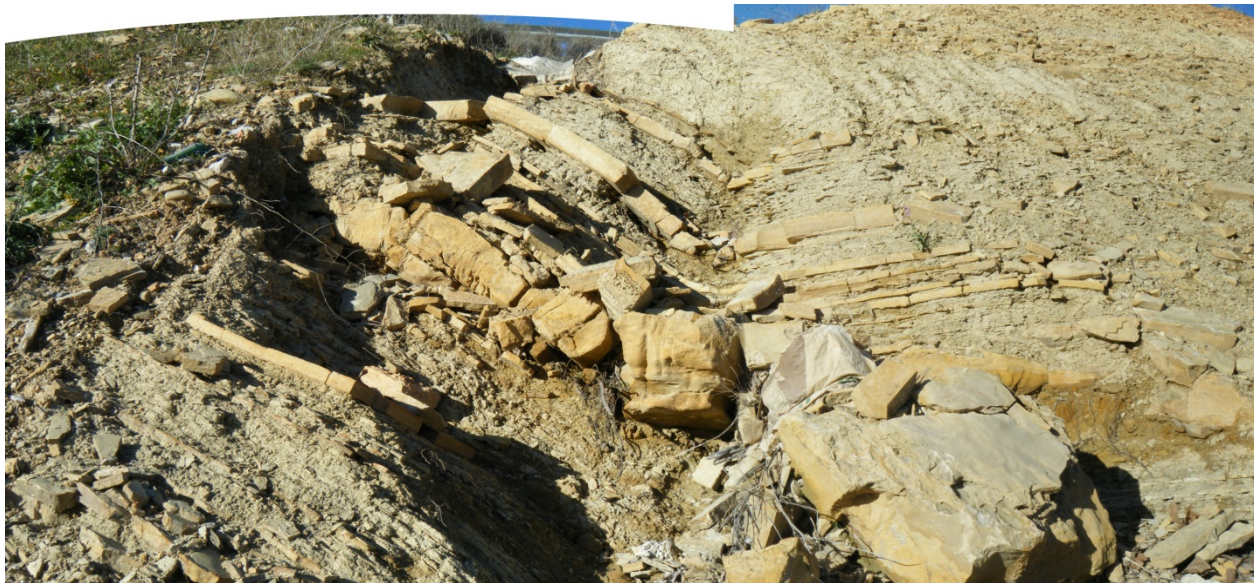
Figura 61. Detalle del plano del flanco oeste en la parte alta del mismo talud. Se observa plegamiento de las capas y una falla. Punto de lectura 37.

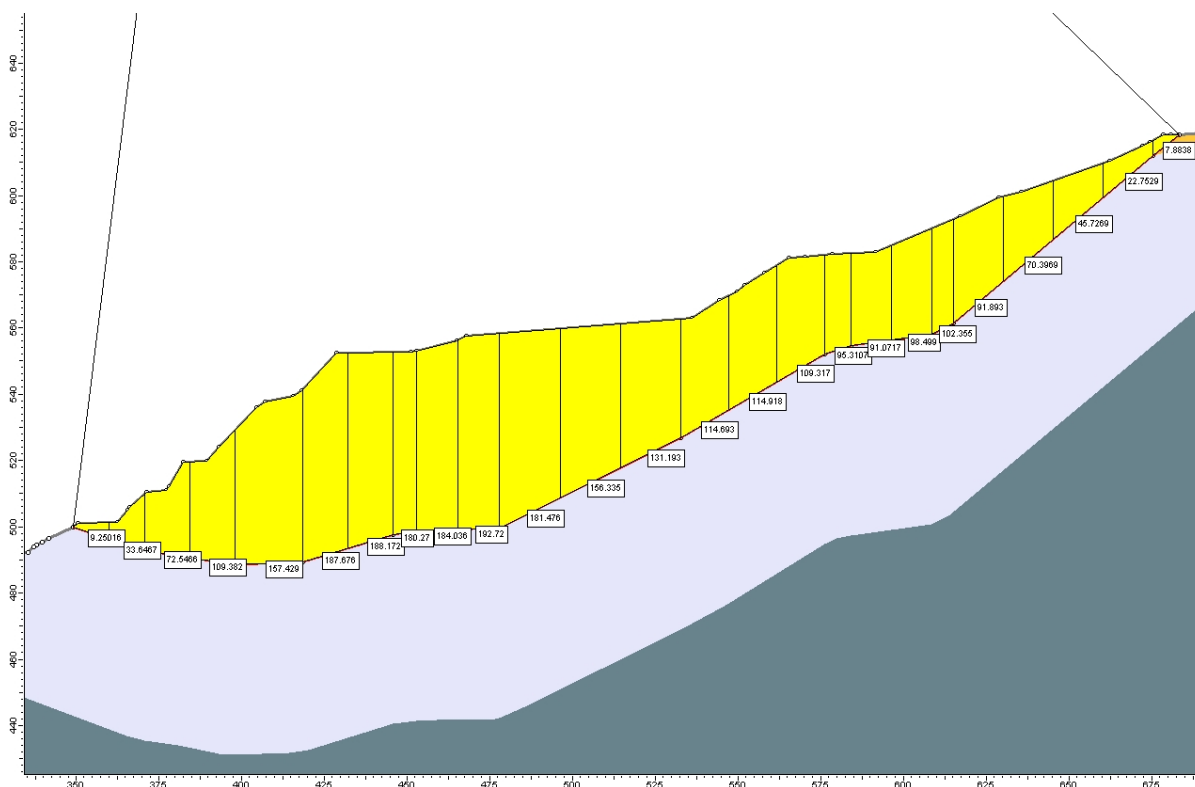
Figura 100. Presiones de poro a lo largo del plano de deslizamiento

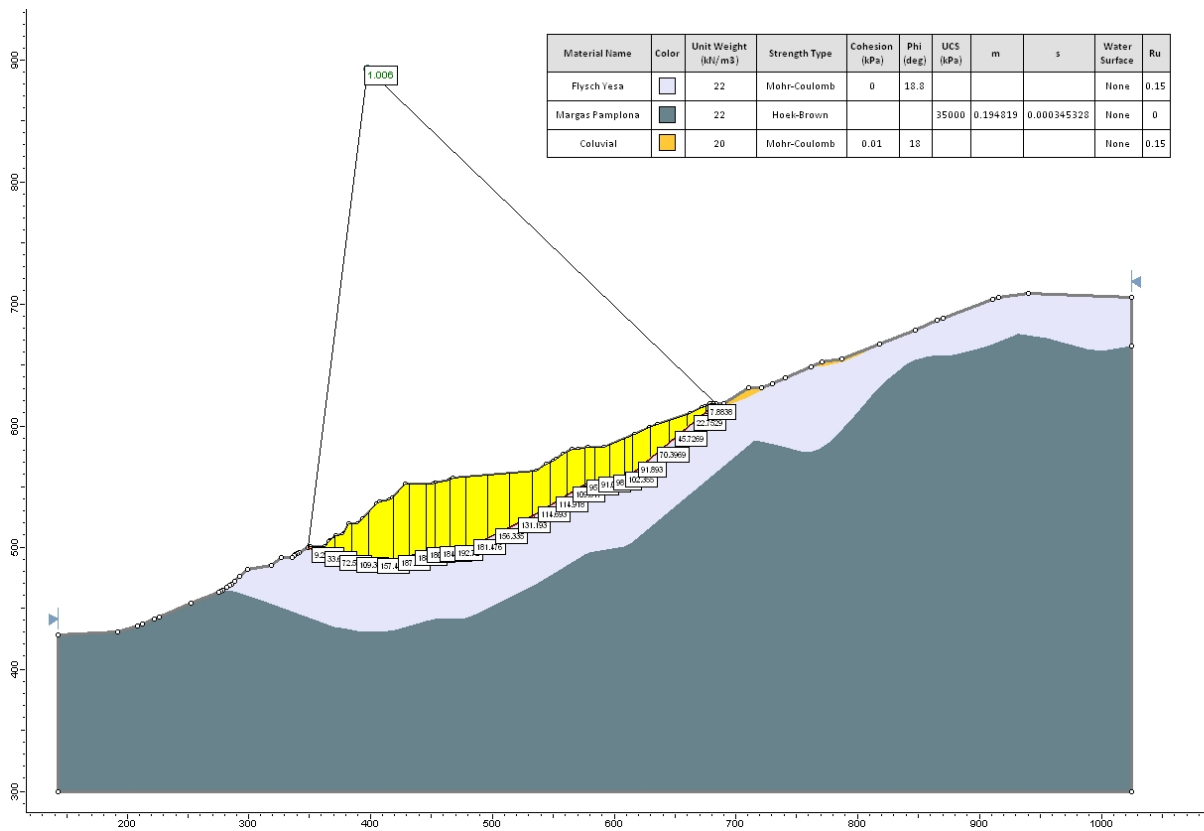
3. Llevando a cabo de nuevo el análisis de estabilidad con estas presiones de poro, se comprueba que, efectivamente, el factor de seguridad es, para la situación de 18 de abril de 2013, F.S.=1,006.

Figura 101. Factor de seguridad para la presión de poro equivalente a $R_u = 0,15$.

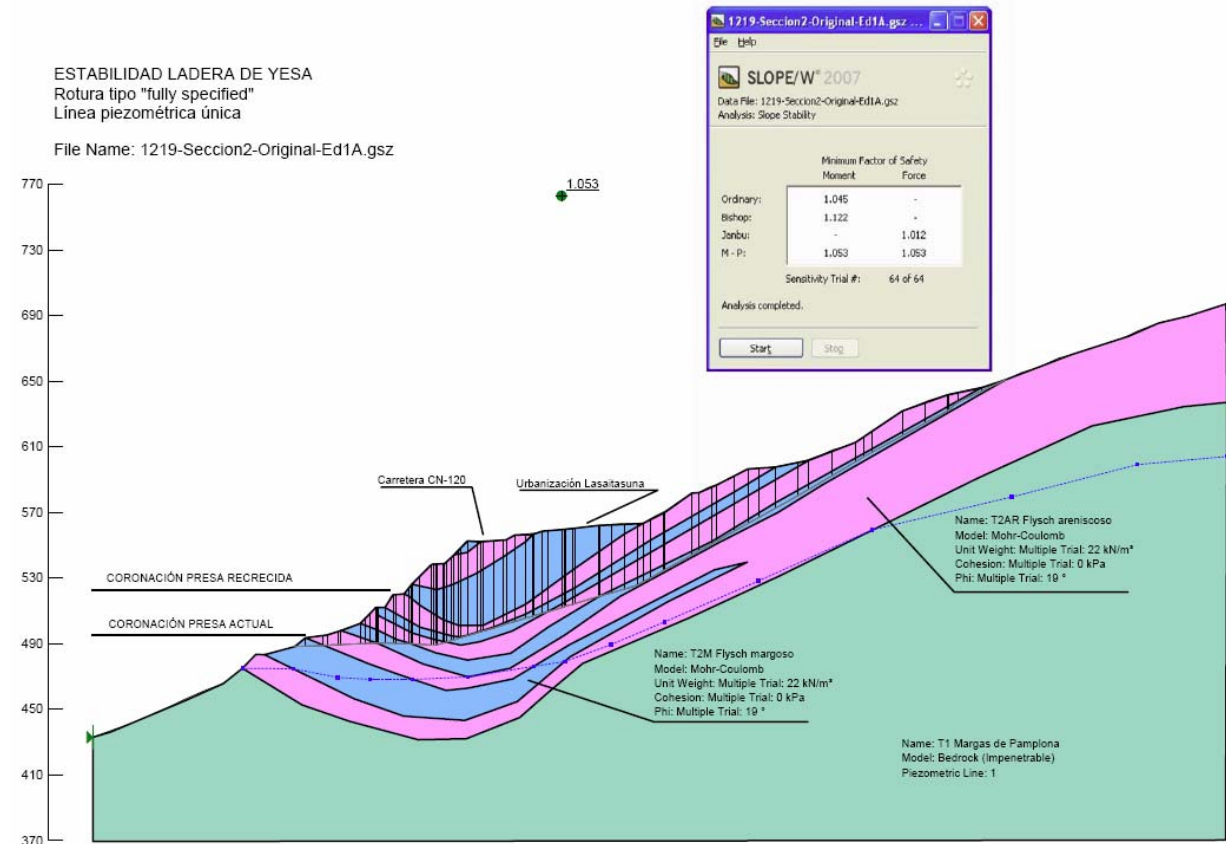
La consideración de los parámetros de cálculo hasta ahora manejados (cohesión nula y ángulo de rozamiento interno 19º han sido aplicados a todo el Flysch). El resultado es que la masa estaría en equilibrio.

Figura 107. Cálculo de estabilidad. Nivel freático en estiaje. Parámetros de estudios previos

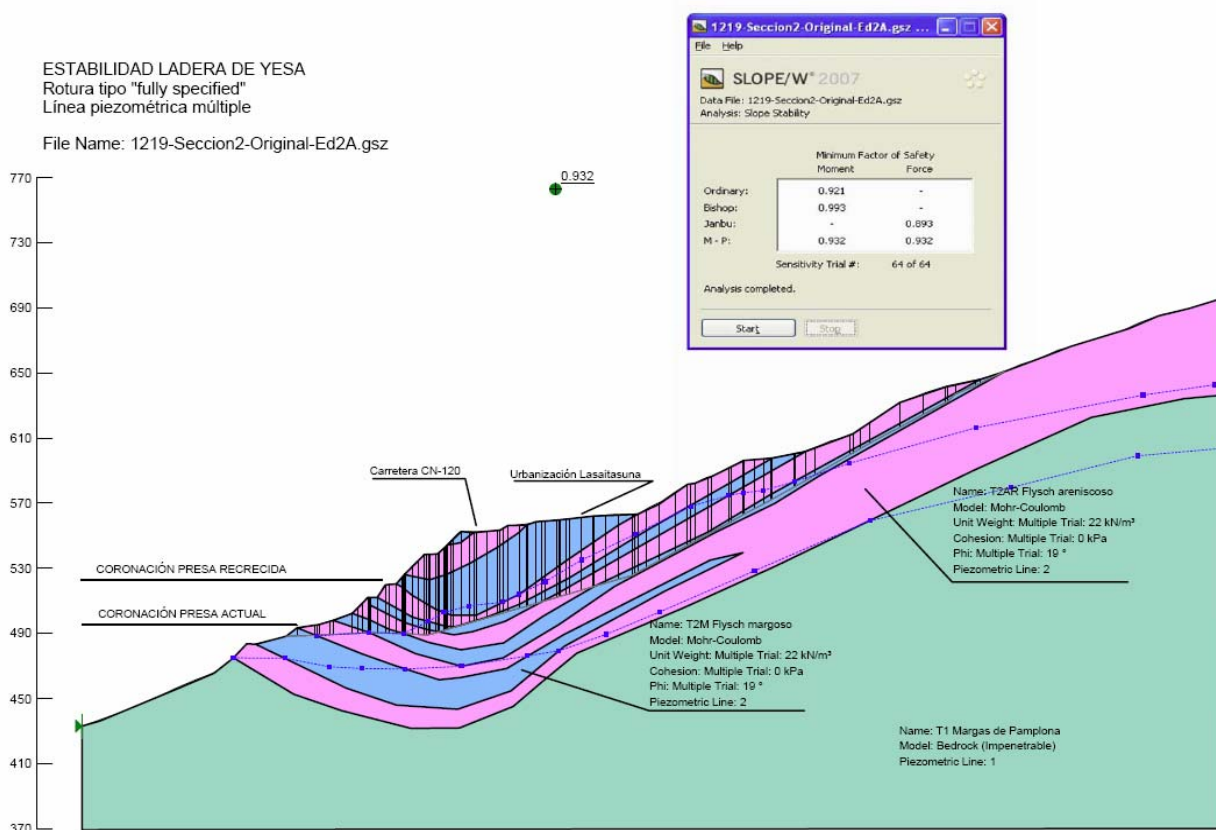
La entrada en juego de las precipitaciones y la alimentación del nivel freático y su elevación se traduce en inestabilidad como puede apreciarse en la siguiente figura en caso de no discriminar facies en el flysch.

Figura 110. Cálculo de estabilidad. Nivel freático en época húmeda. Parámetros de estudios anteriores

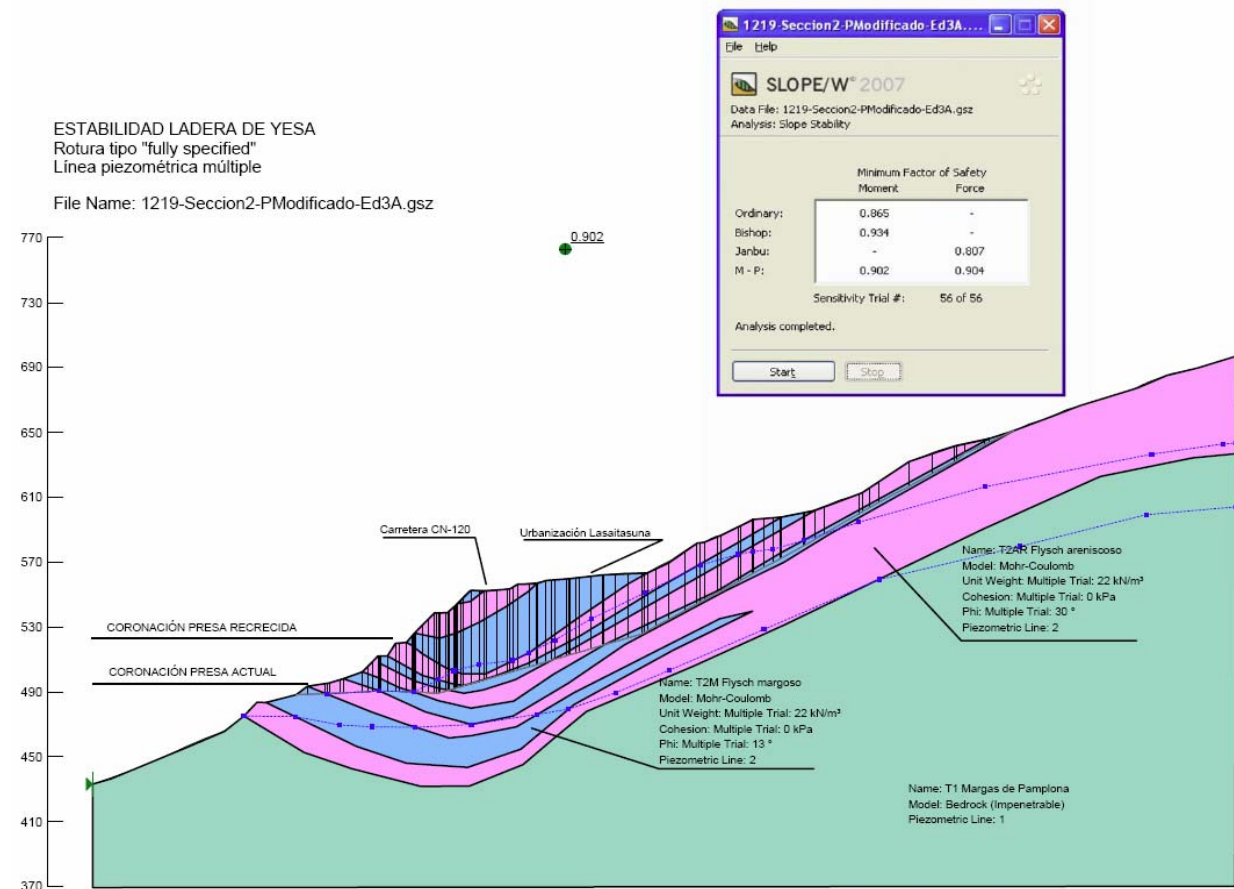
Figura 111. Cálculo de estabilidad. Nivel freático en época húmeda. Parámetros propuestos por TYPSA

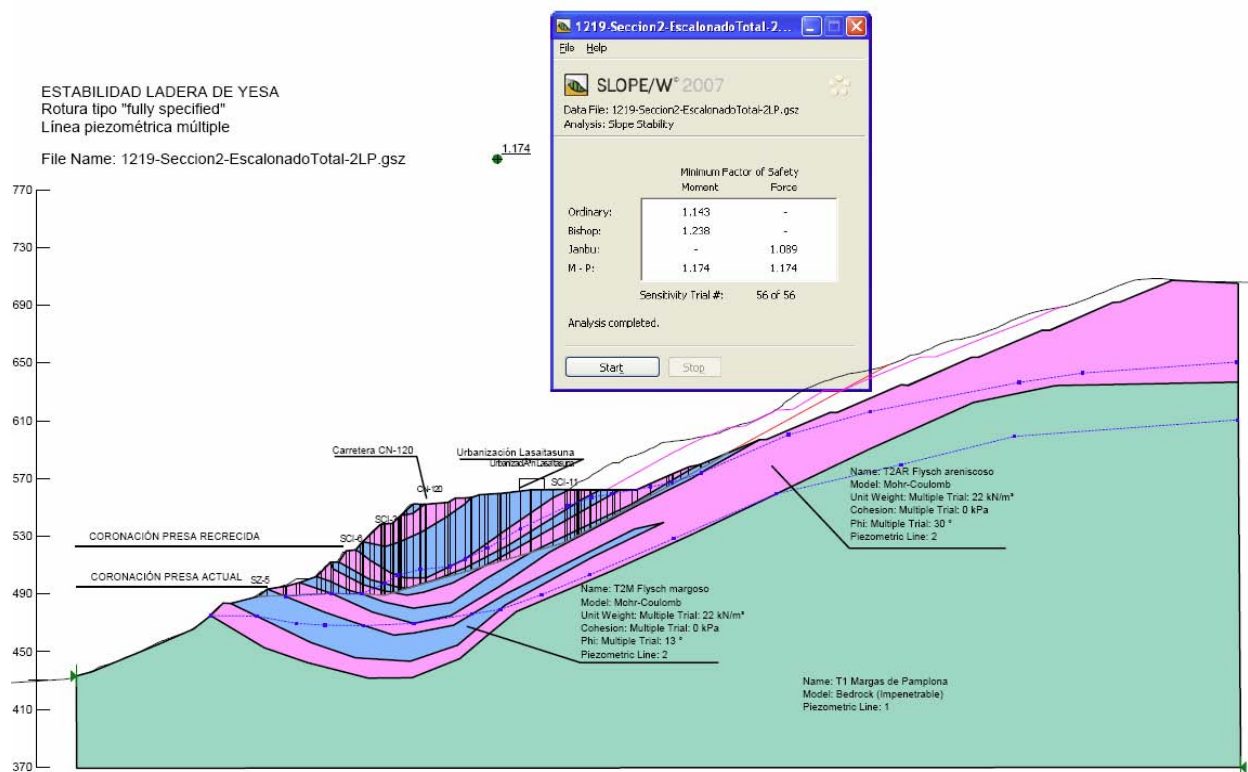
Figura 112. Cálculo de estabilidad. Nivel freático en época húmeda. Efecto del escalonado total

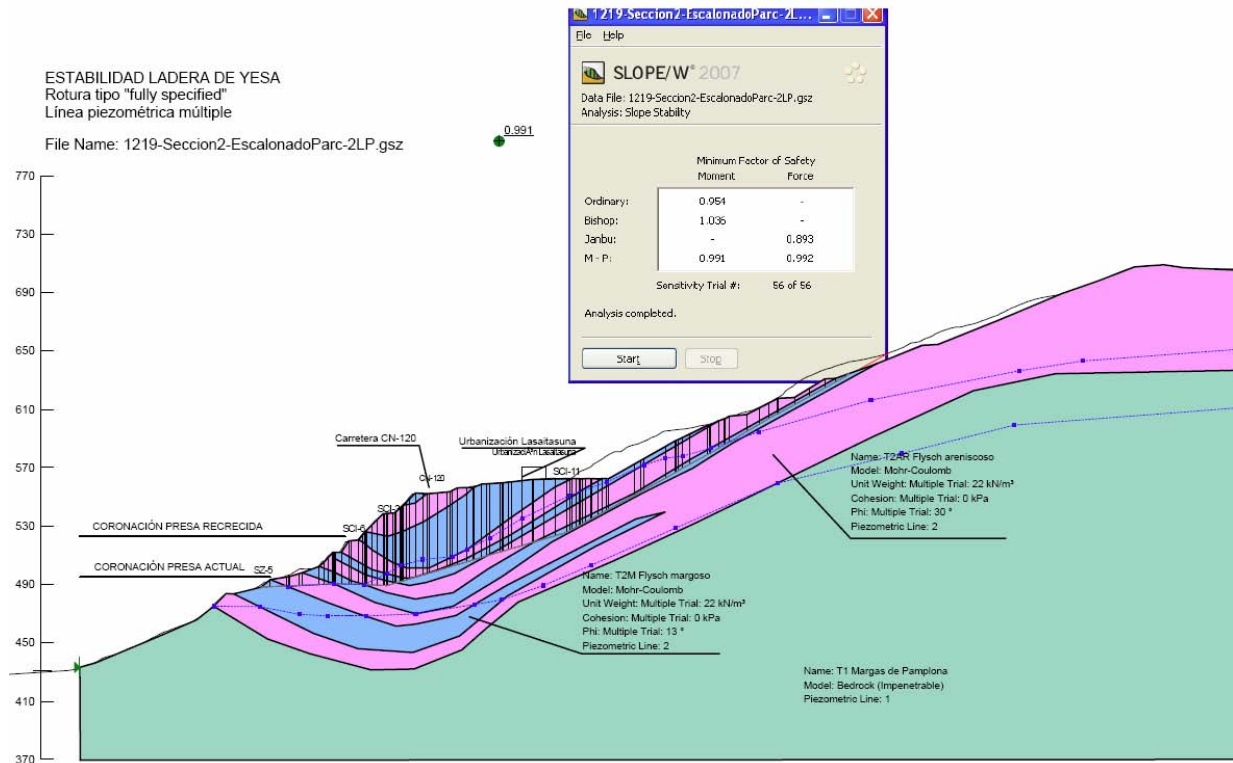
Figura 113. Cálculo de estabilidad. Nivel freático en época húmeda. Efecto del escalonado parcial

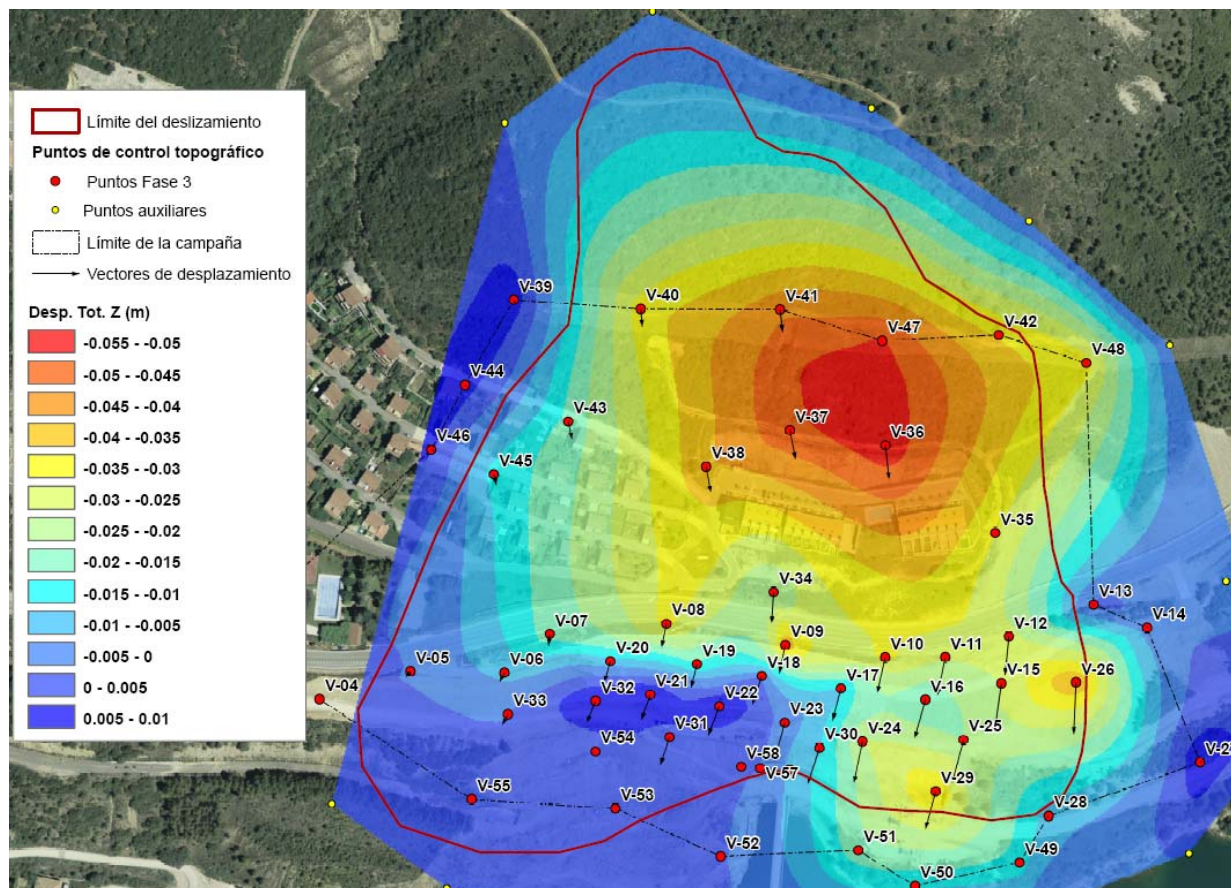
Figura 122. Desplazamientos totales en Z entre el 30-Ene-2013 y el 25-Abr-2013.

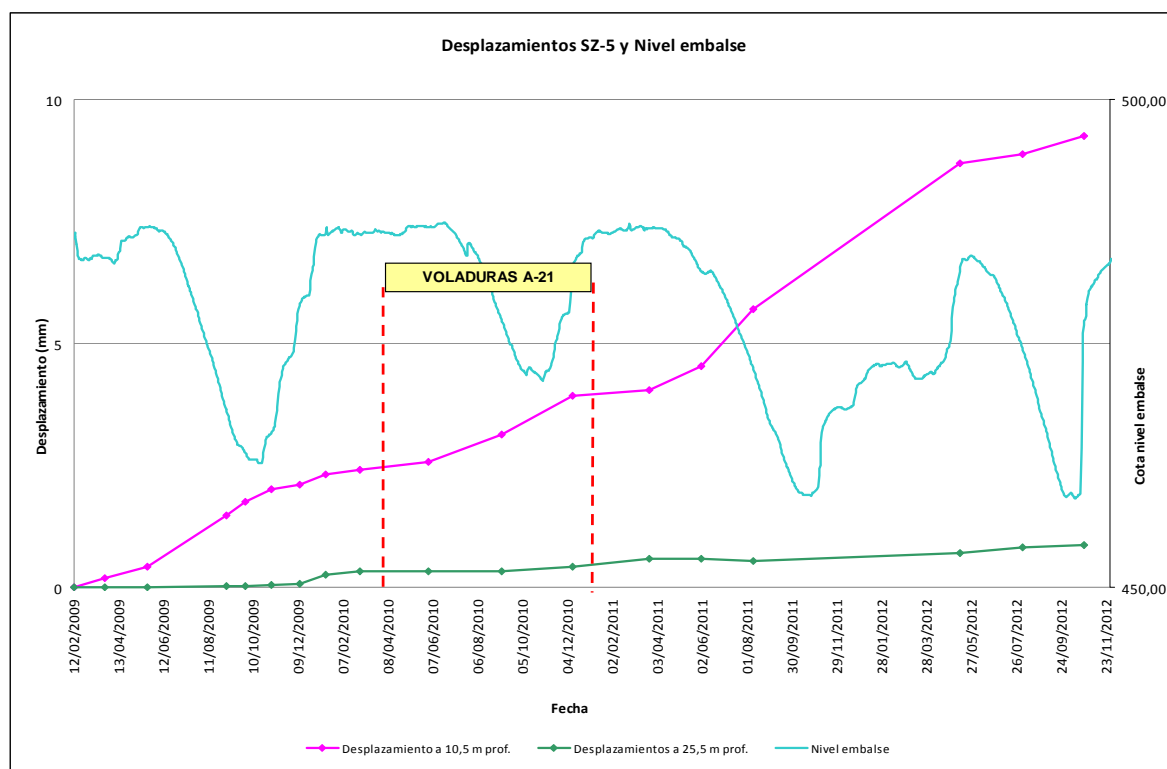
Se ha representado a continuación una gráfica que relaciona los desplazamientos en los planos de rotura reconocidos en este inclinómetro (a -10,5 m y a -25,5 m de profundidad) con el nivel del embalse:

Figura 129. SZ-05. Desplazamientos y nivel de embalse

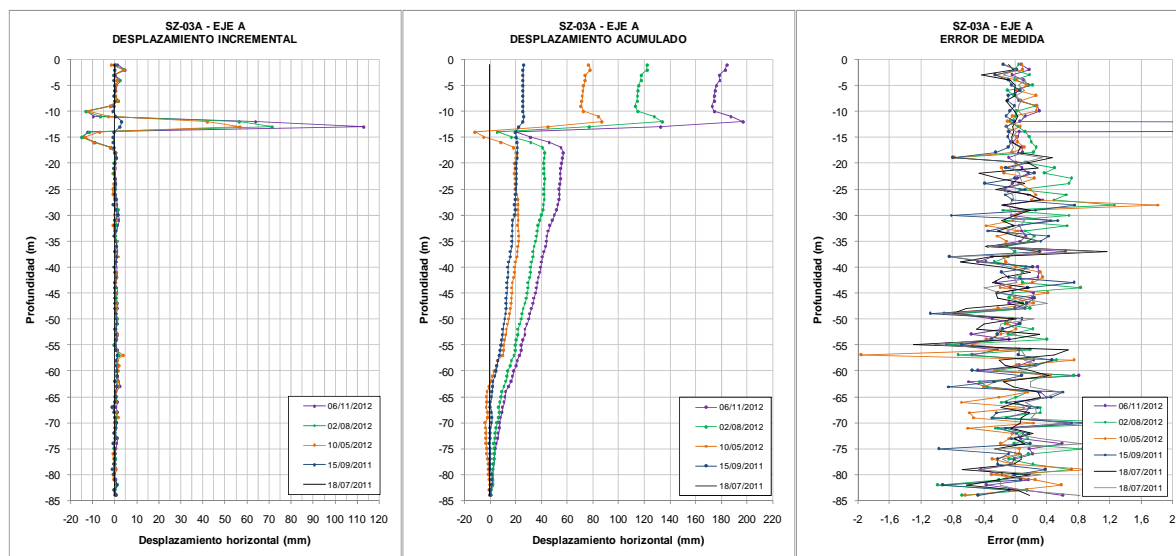
Sin embargo se observa claramente una superficie de rotura a unos 13 m de profundidad, en la que se registra un desplazamiento incremental de 175 mm el 06/11/2012. La velocidad de desplazamiento promedio estaría en torno a 10,5 mm/mes.

Figura 130. Resultados del inclinómetro SZ-03A.

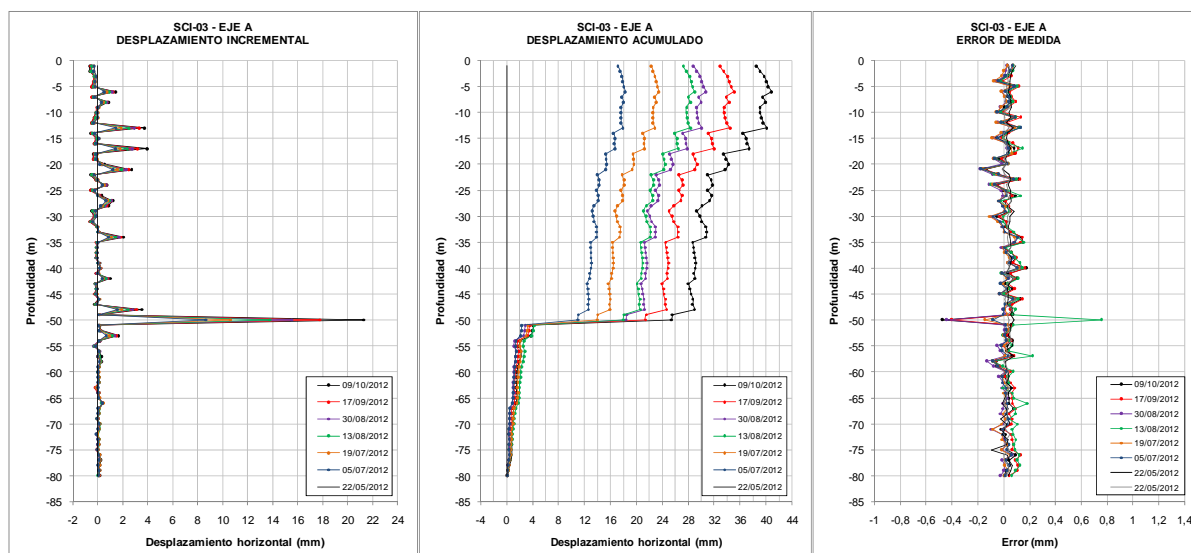
La velocidad de desplazamiento promedio en la superficie de rotura principal es de unos 6 mm/mes. Esta velocidad es mayor hasta el 19/07/2012 (de unos 7,8 mm/mes), y luego se reduce a unos 4,5 mm/mes.

Figura 133. Resultados del inclinómetro SCI-03.

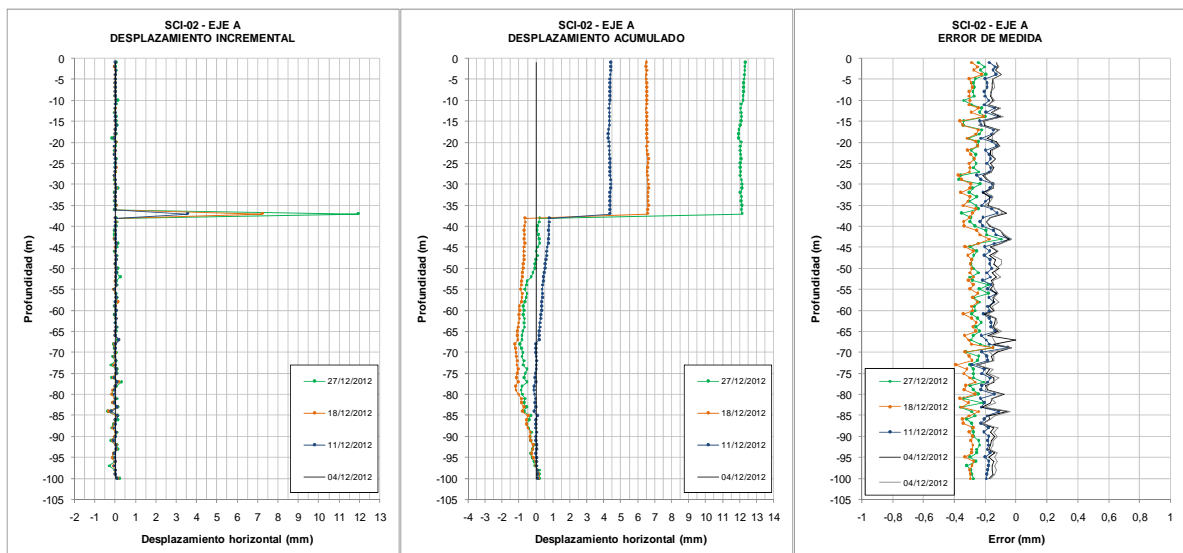
En el sondeo SCI-02 se puede apreciar claramente una superficie de rotura principal situada a 37 m de profundidad, en la que se registra un desplazamiento horizontal de 12 mm. La velocidad de desplazamiento es prácticamente constante, con un promedio de 15,9 mm/mes.

Figura 137. Resultados del inclinómetro SCI-02.

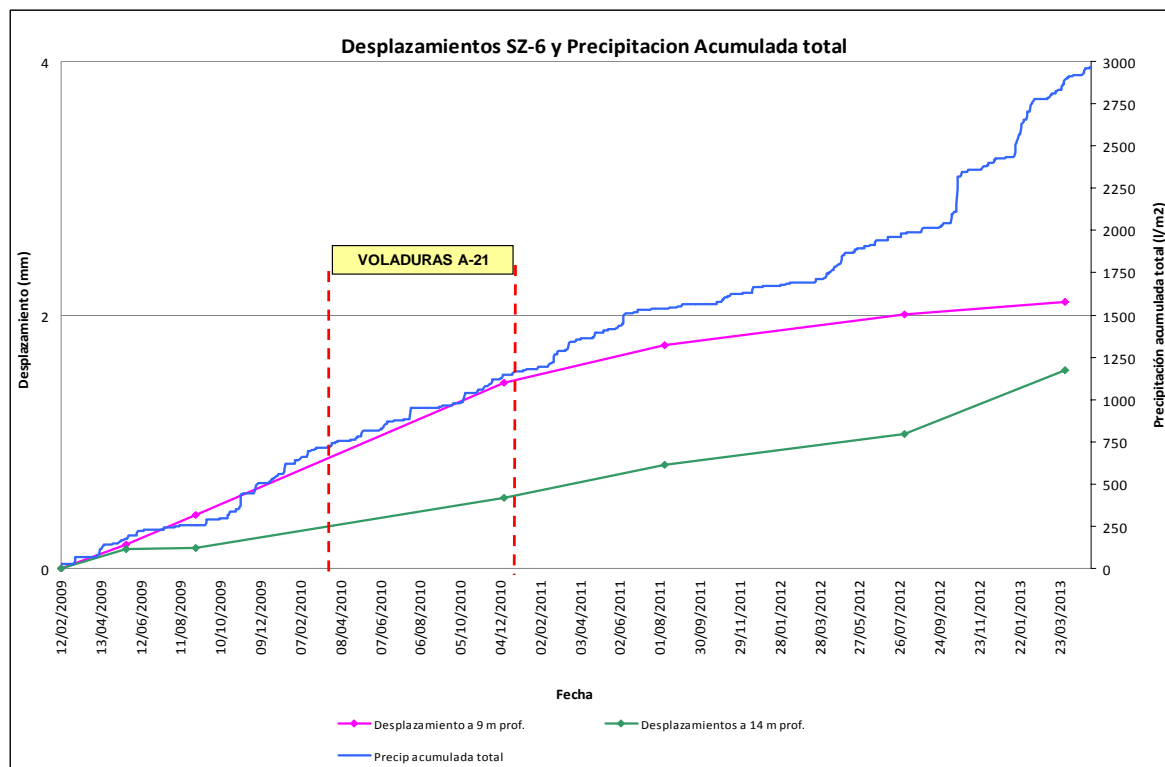
Por otro lado, dado que este inclinómetro se encontraba operativo en el momento de ejecución de las voladuras para la construcción de los túneles de Yesa, en la autovía A-21, se ha realizado un gráfico que muestra las velocidades de desplazamiento en los planos de deslizamiento detectados:

Figura 141. SZ-06 Velocidad de desplazamiento en distintos planos y precipitaciones

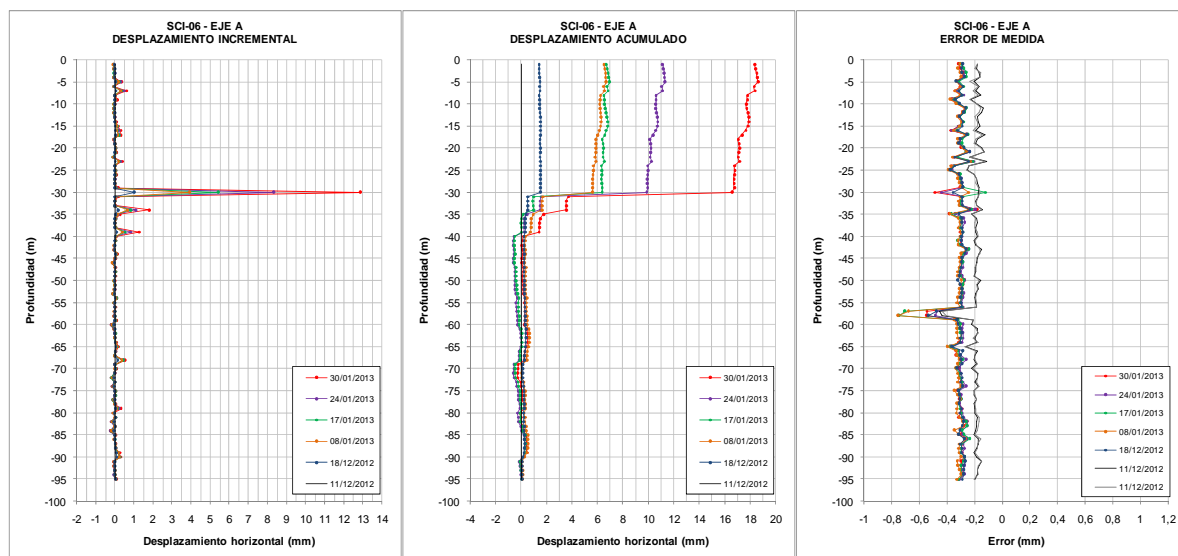
El desplazamiento horizontal acumulado en superficie es de 18,3 mm. Hasta el 17/01/2013 la velocidad promedio fue de 4,5 mm/mes. Luego se produjo una aceleración y la velocidad de desplazamiento llegó a ser de 36 mm/mes entre el 24/01/2013 y el 30/01/2013.

Figura 144. Resultados del inclinómetro SCI-06.

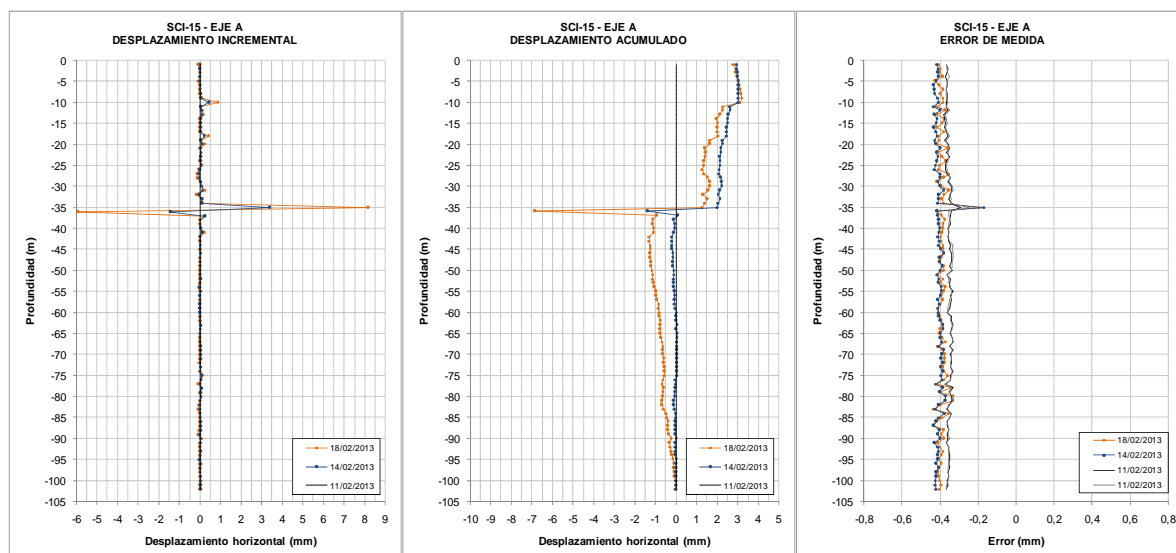
Se observa una superficie de rotura a 35 m de profundidad. En ese punto los datos presentan una anomalía, que podría estar provocada por una mala instalación o un deterioro del sondeo, que impide conocer con precisión la magnitud de los movimientos.

Figura 150. Resultados del inclinómetro SCI-15.
