DATOS DEL TRAMO ARPSI

Nombre del ARPSI	27.-Noguera Ribagorzana
Código del ARPSI	ES091_ARPS_NGR
Código del tramo ARPSI	ES091_ARPS_NGR-01
Longitud del tramo ARPSI (Km)	2.13
Ciclo de definición	Primer ciclo de la Directiva de Inundaciones
Origen de la inundación	Fluvial
Cauce	Río Noguera Ribagorzana
Término municipal	Vilaller
Comunidad Autónoma	Cataluña
Nº de eventos registrados en el ARPSI	21
Fecha del último evento registrado	16/12/1997
Masa de agua de la DMA	ES091MSPF735

DATOS DE LA EVALUACIÓN EN EL 2º CICLO

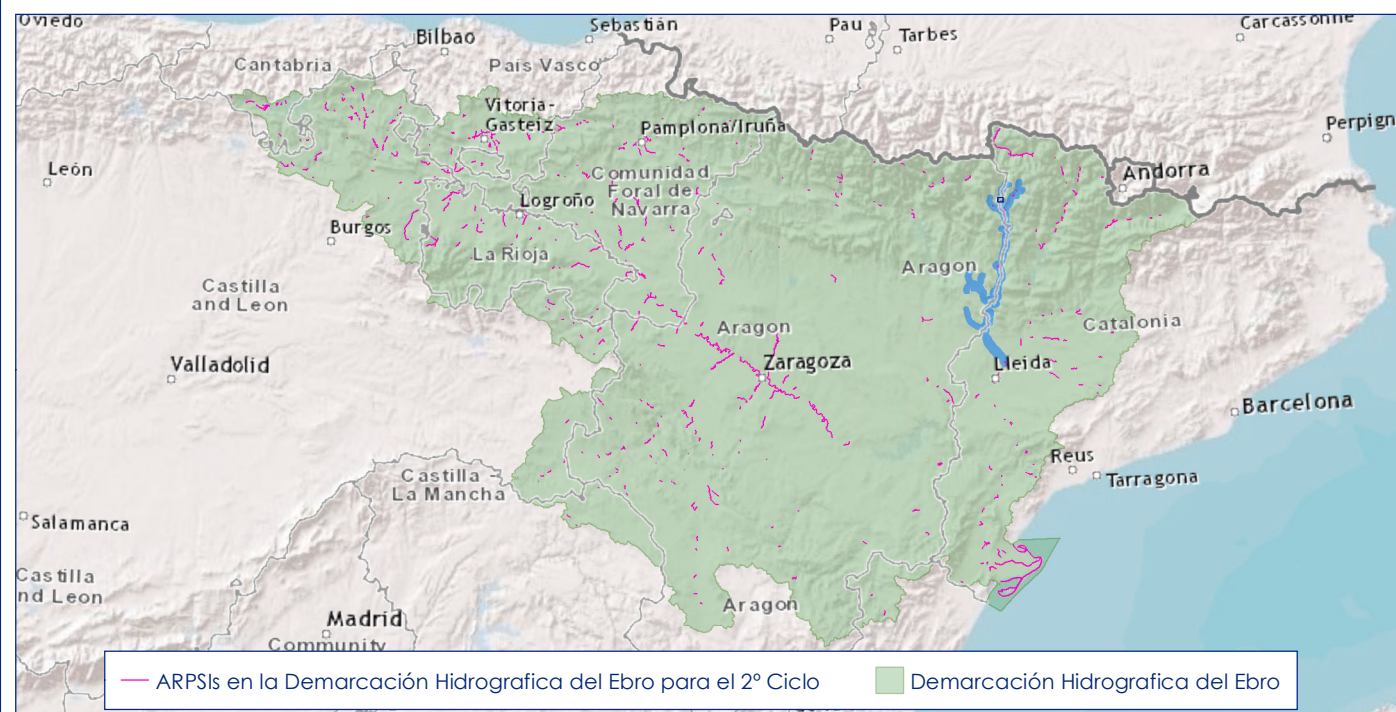
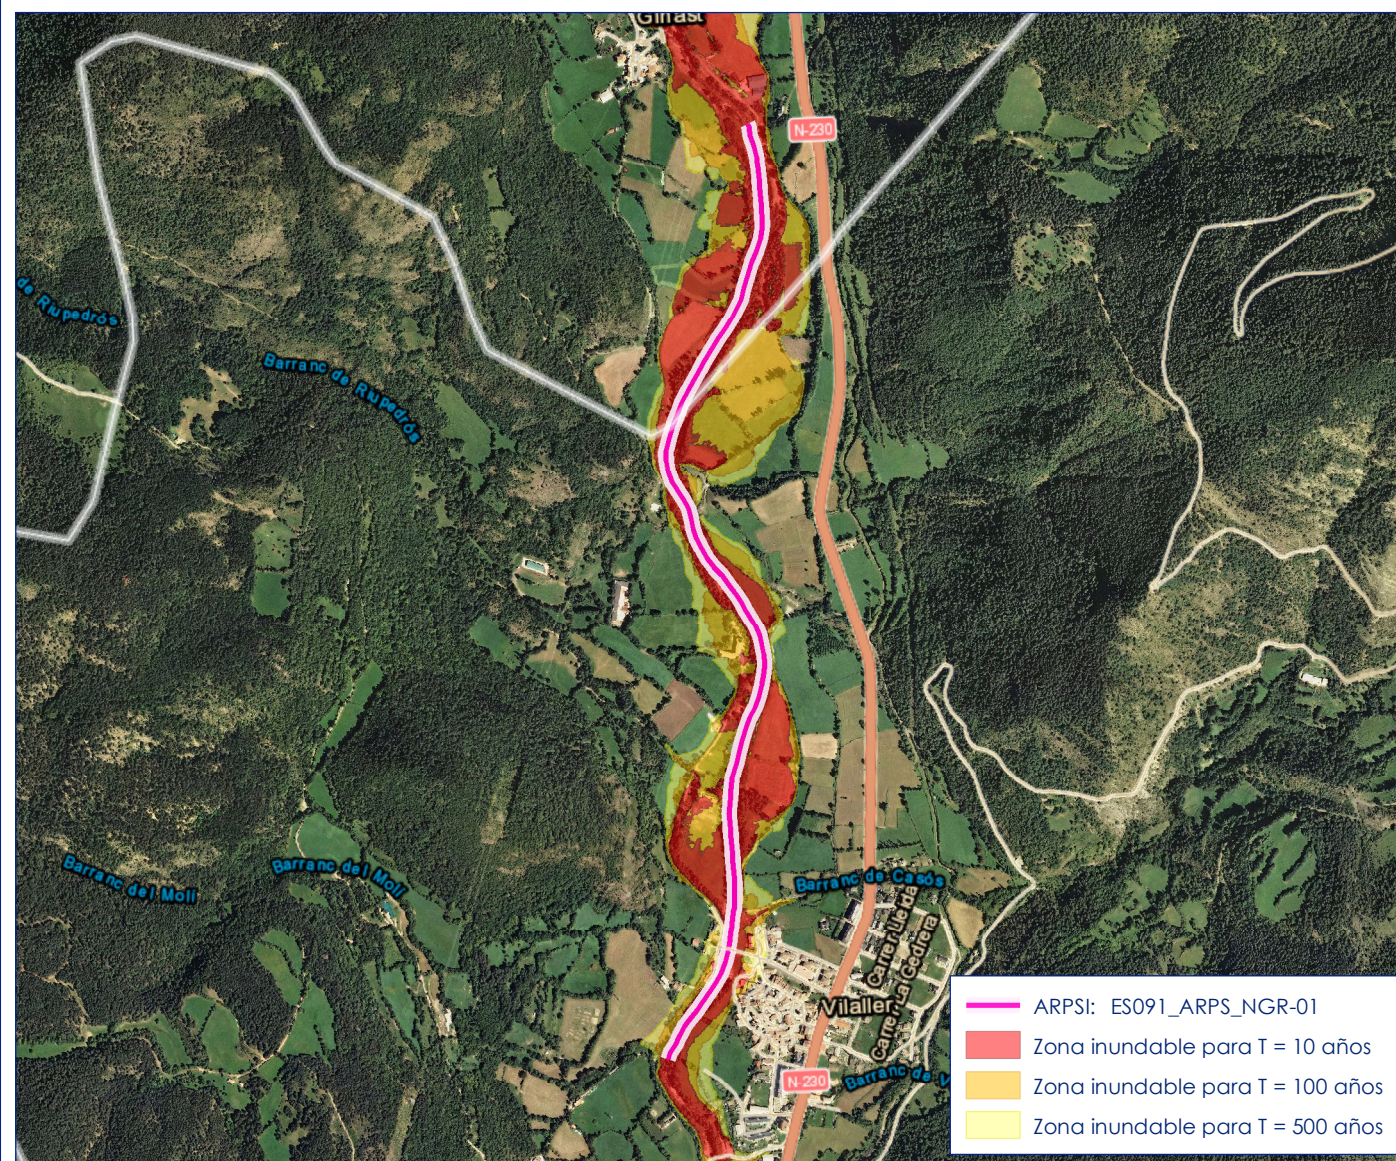
PLANO DE SITUACIÓN DEL TRAMO ARPSI

Longitud final del tramo ARPSI (Km)	2.13
Nuevos municipios	-
Nuevas masas de agua de la DMA	-
Nuevos cauces	-

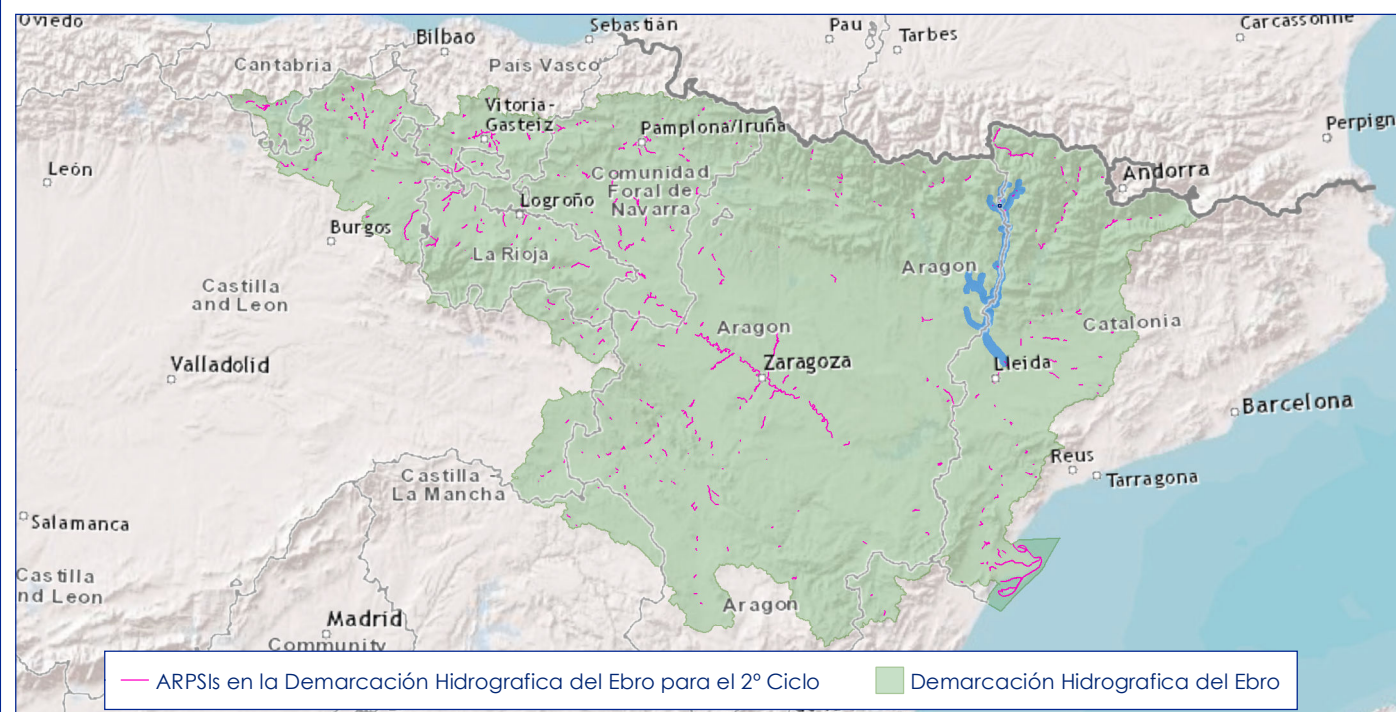
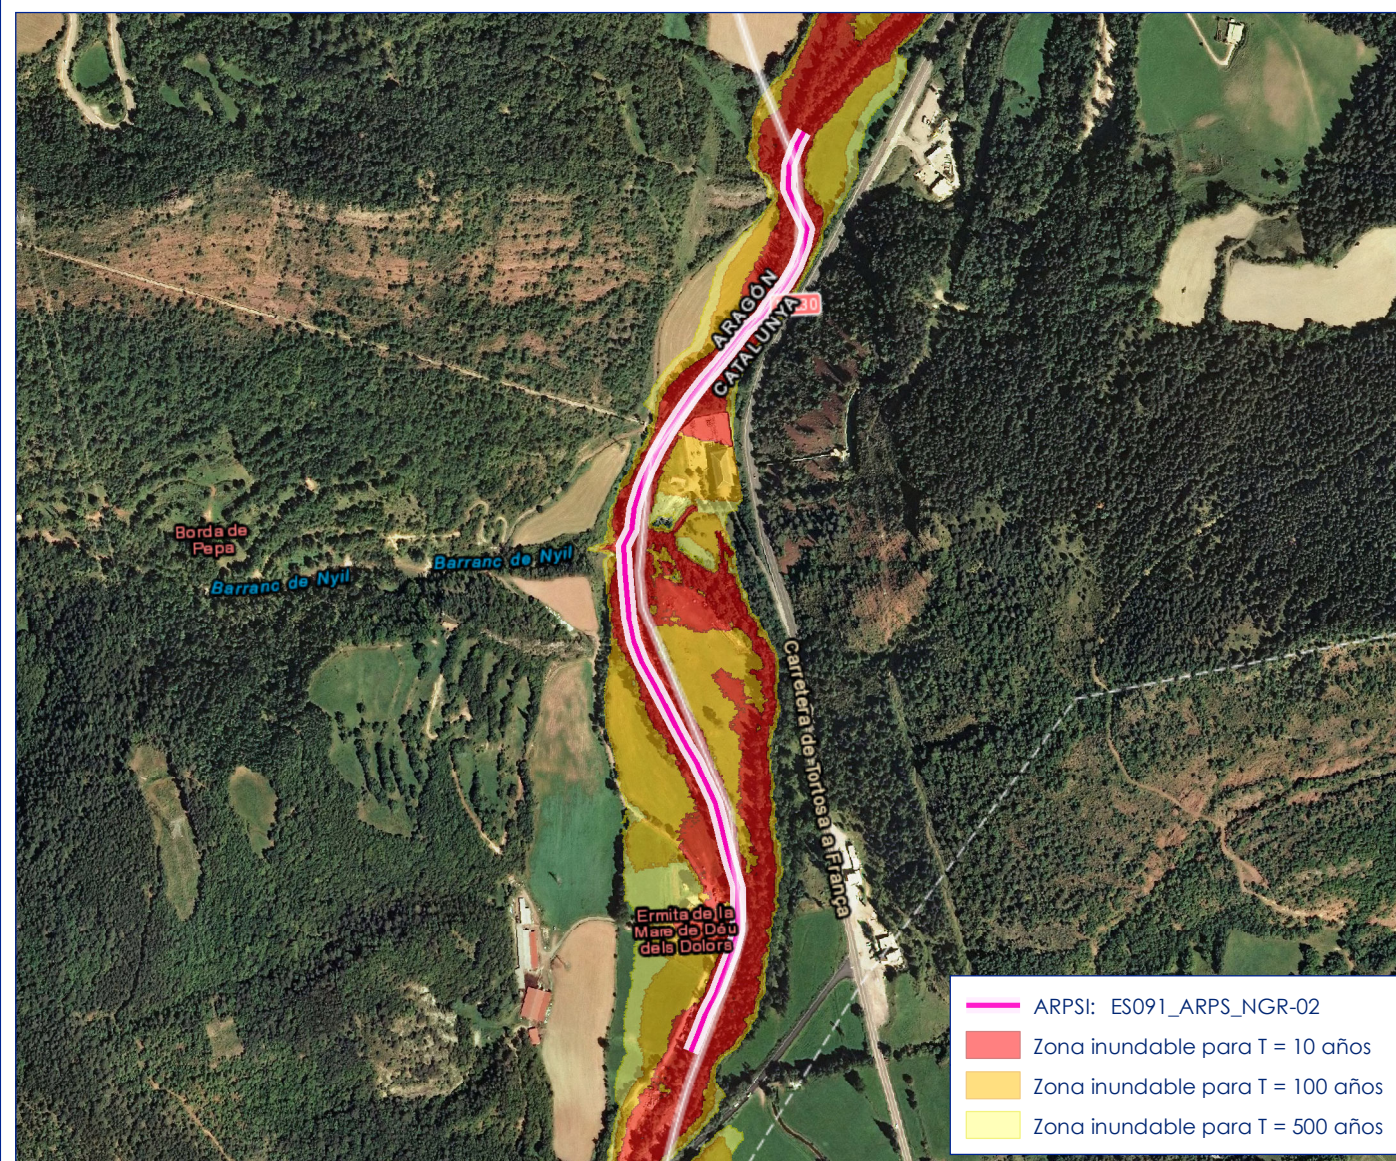
PLANO DE SITUACIÓN DEL TRAMO ARPSI

Nombre del ARPSI	27.-Noguera Ribagorzana
Código del ARPSI	ES091_ARPS_NGR
Código del tramo ARPSI	ES091_ARPS_NGR-02
Longitud del tramo ARPSI (Km)	1.07
Ciclo de definición	Primer ciclo de la Directiva de Inundaciones
Origen de la inundación	Fluvial
Cauce	Río Noguera Ribagorzana
Término municipal	Montanuy y Vilaller
Comunidad Autónoma	Aragón / Cataluña
Nº de eventos registrados en el ARPSI	21
Fecha del último evento registrado	16/12/1997
Masa de agua de la DMA	ES091MSPF735

Longitud final del tramo ARPSI (Km)	1.07
Nuevos municipios	-
Nuevas masas de agua de la DMA	-
Nuevos cauces	-

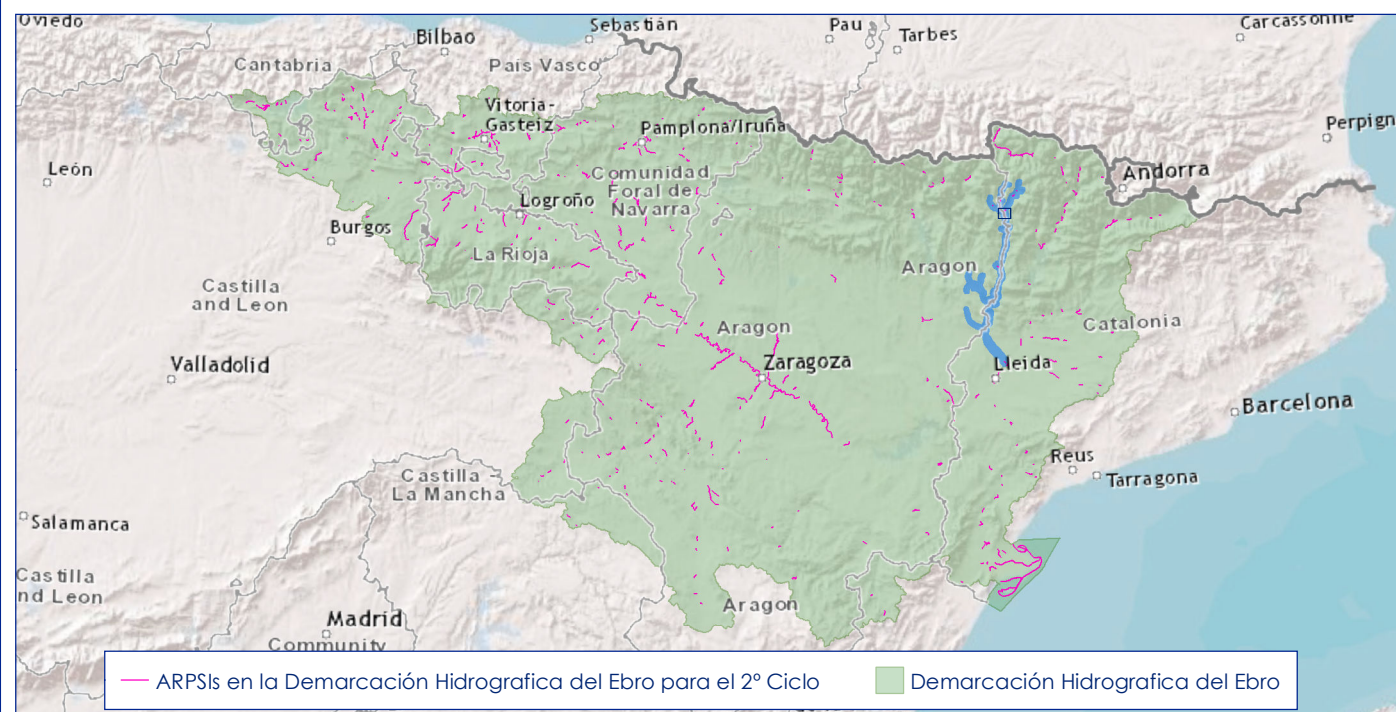
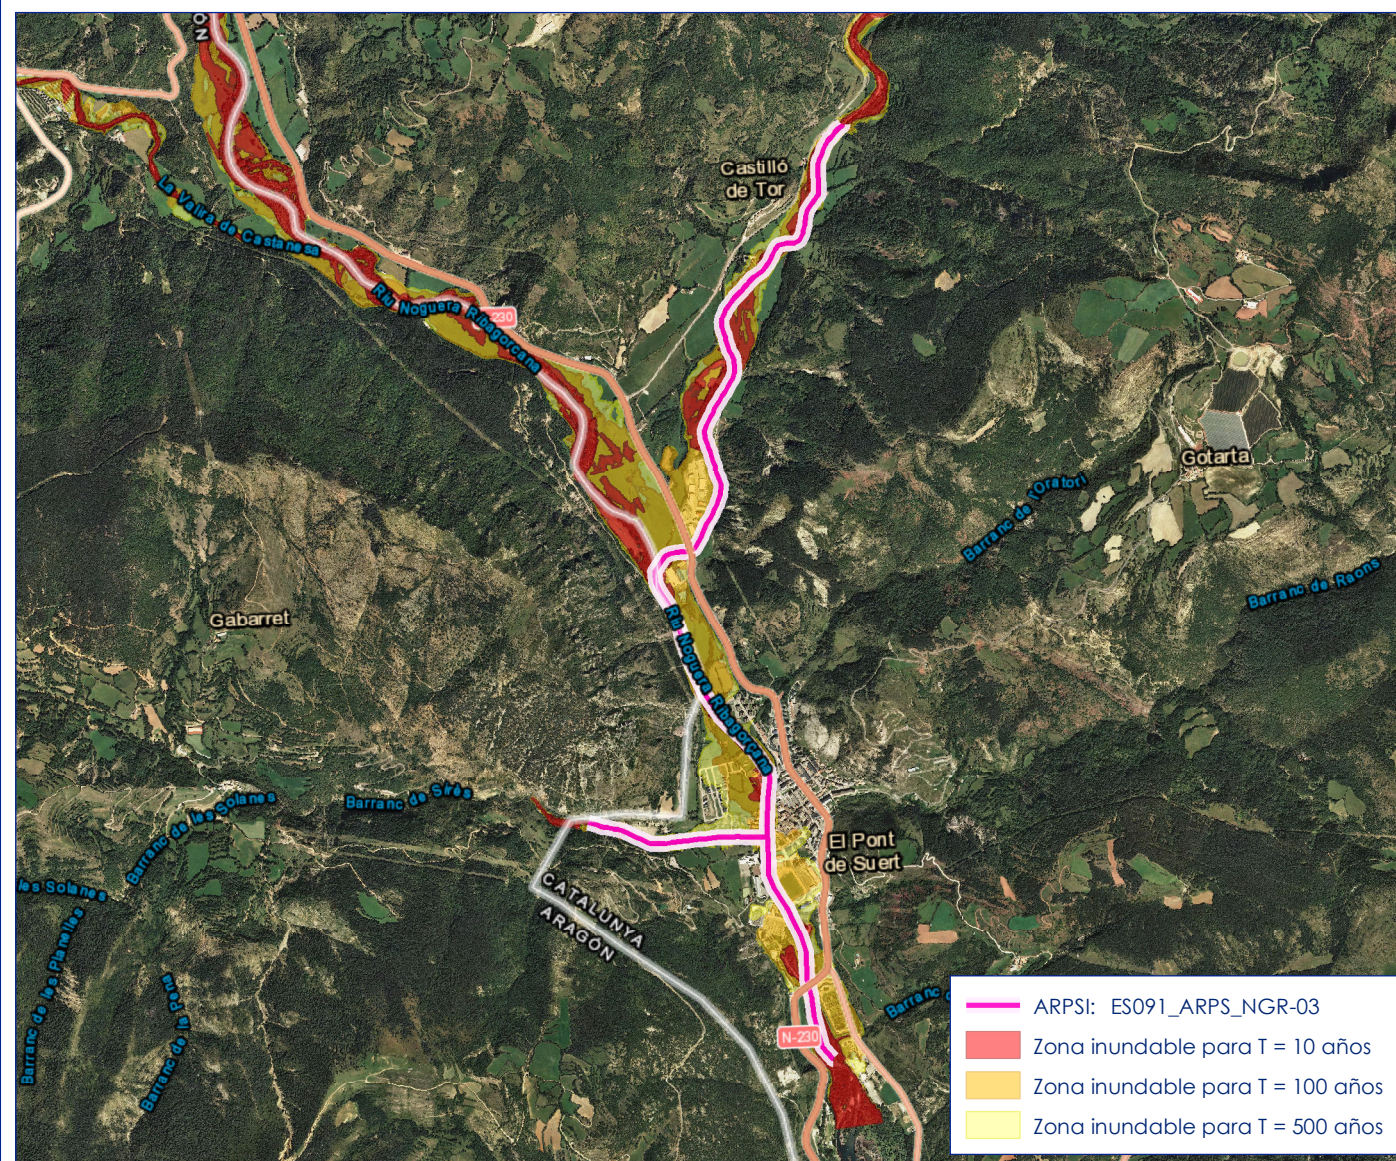
PLANO DE SITUACIÓN DEL TRAMO ARPSI

Nombre del ARPSI	27.-Noguera Ribagorzana
Código del ARPSI	ES091_ARPS_NGR
Código del tramo ARPSI	ES091_ARPS_NGR-03
Longitud del tramo ARPSI (Km)	5.84
Ciclo de definición	Primer ciclo de la Directiva de Inundaciones
Origen de la inundación	Fluvial
Cauce	Río Noguera Ribagorzana, Noguera de Tor y Barranco de Sirès
Término municipal	El Pont de Suert
Comunidad Autónoma	Cataluña
Nº de eventos registrados en el ARPSI	21
Fecha del último evento registrado	16/12/1997
Masa de agua de la DMA	ES091MSPF743; ES091MSPF744; ES091MSPF43

Longitud final del tramo ARPSI (Km)	5.84
Nuevos municipios	-
Nuevas masas de agua de la DMA	-
Nuevos cauces	-

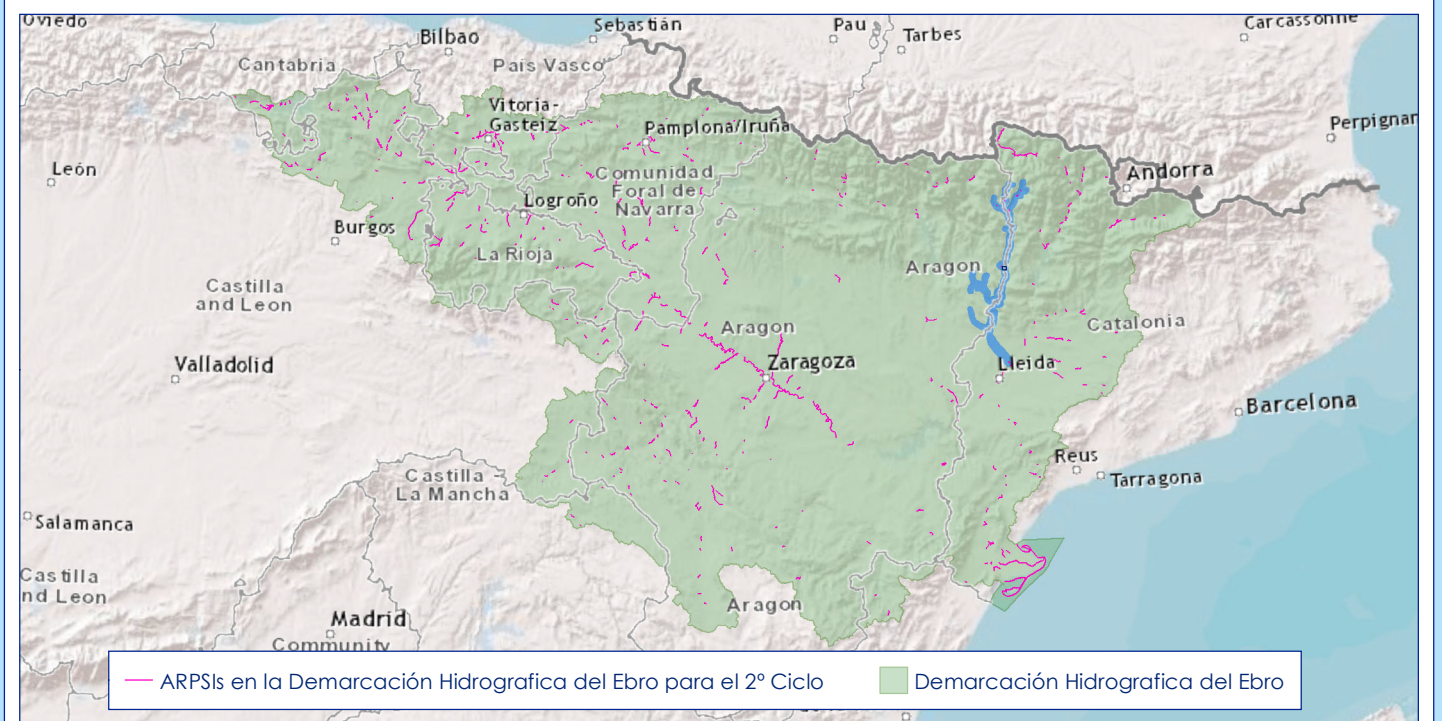
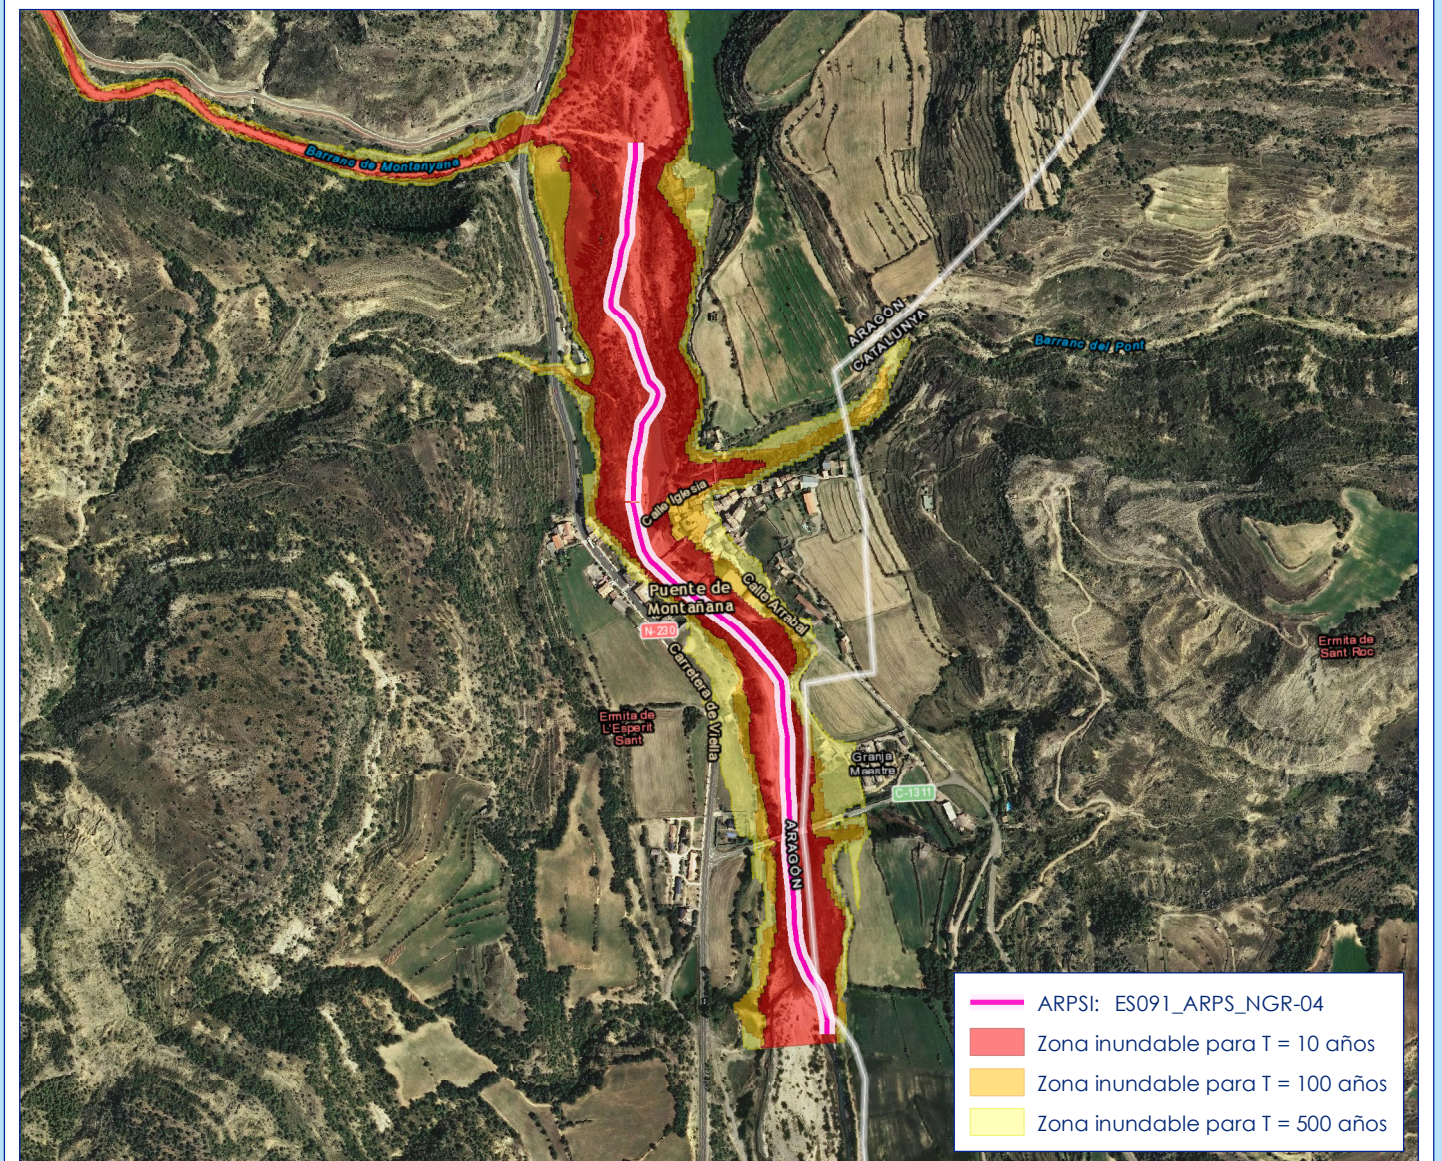
PLANO DE SITUACIÓN DEL TRAMO ARPSI

Nombre del ARPSI	27.-Noguera Ribagorzana
Código del ARPSI	ES091_ARPS_NGR
Código del tramo ARPSI	ES091_ARPS_NGR-04
Longitud del tramo ARPSI (Km)	1.43
Ciclo de definición	Primer ciclo de la Directiva de Inundaciones
Origen de la inundación	Fluvial
Cauce	Río Noguera Ribagorzana
Término municipal	Puente de Montañana y Tremp
Comunidad Autónoma	Aragón / Cataluña
Nº de eventos registrados en el ARPSI	21
Fecha del último evento registrado	16/12/1997
Masa de agua de la DMA	ES091MSPF662; ES091MSPF367

Longitud final del tramo ARPSI (Km)	1.43
Nuevos municipios	-
Nuevas masas de agua de la DMA	-
Nuevos cauces	-

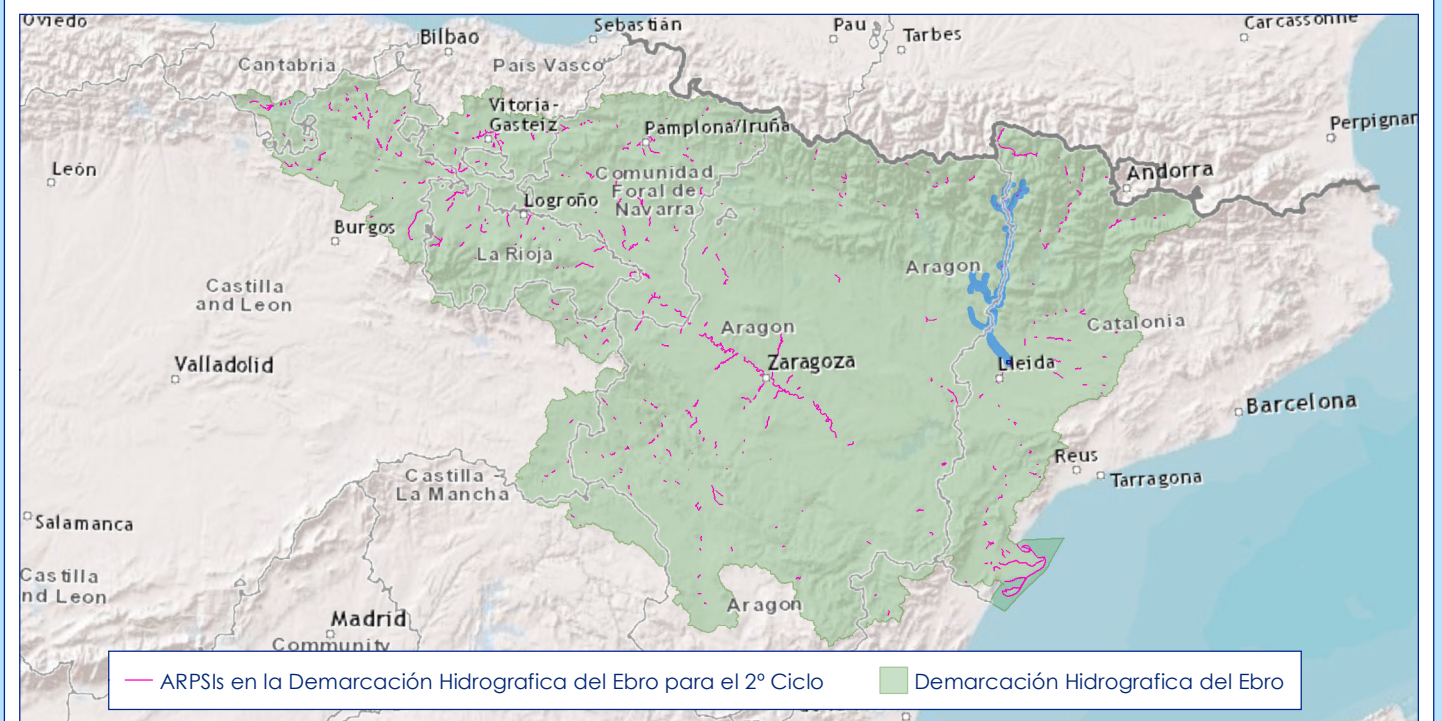
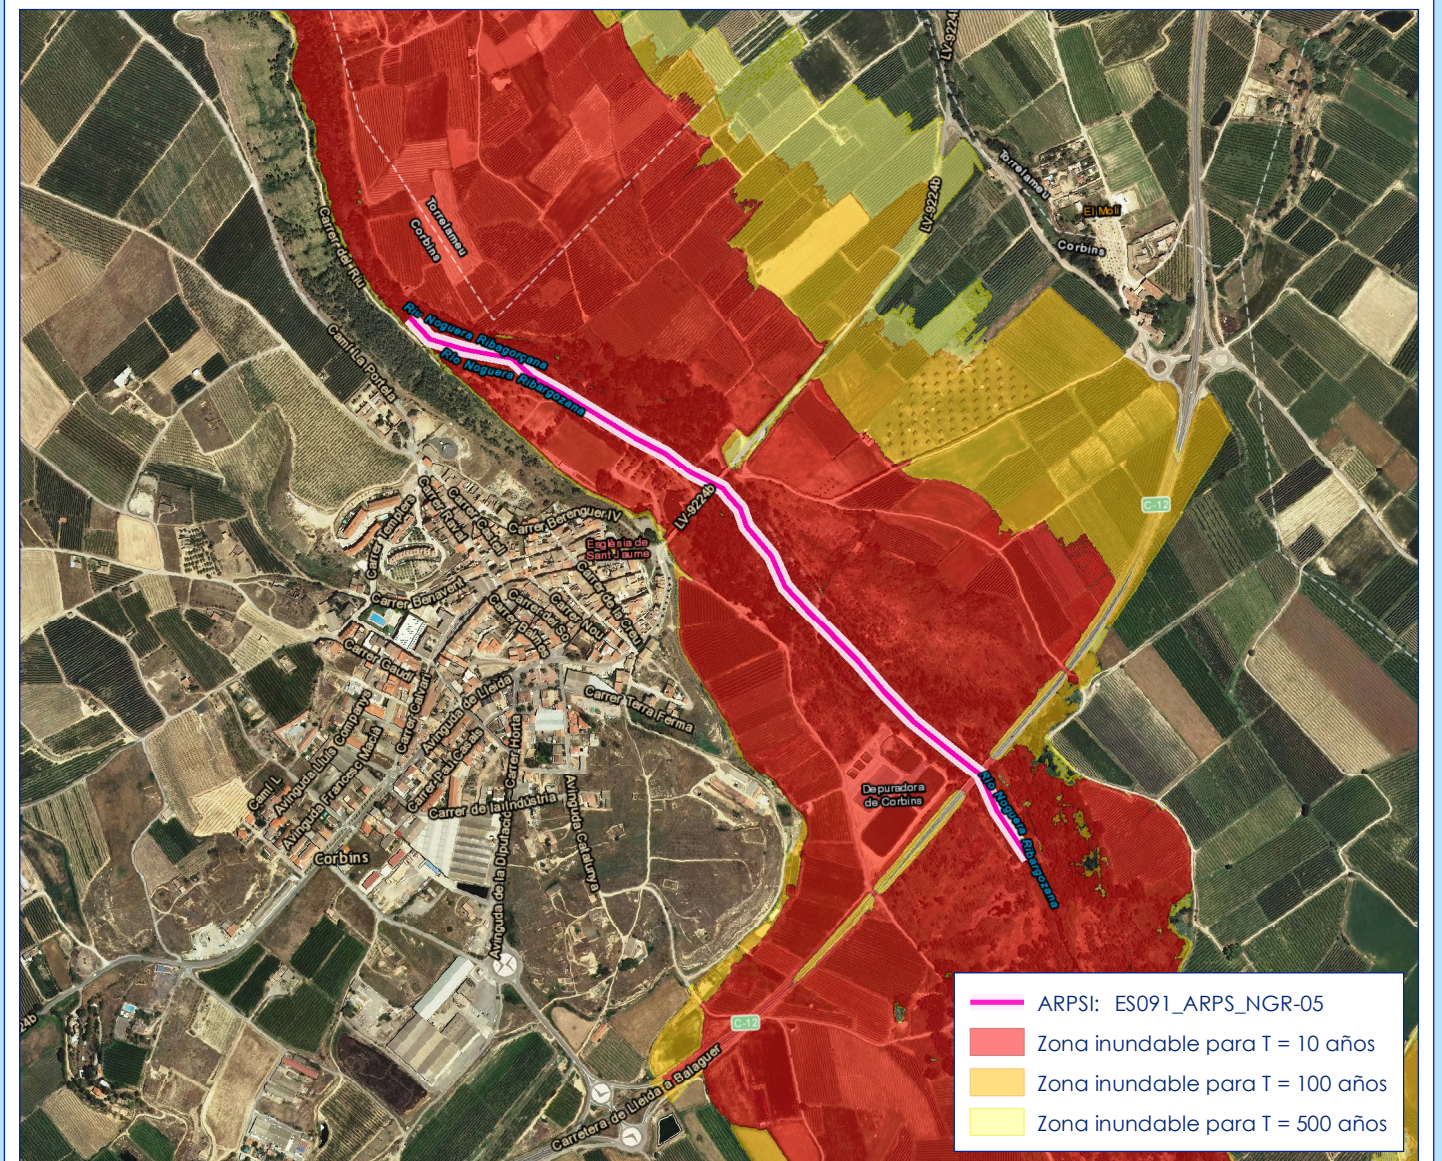
PLANO DE SITUACIÓN DEL TRAMO ARPSI

Nombre del ARPSI	27.-Noguera Ribagorzana
Código del ARPSI	ES091_ARPS_NGR
Código del tramo ARPSI	ES091_ARPS_NGR-05
Longitud del tramo ARPSI (Km)	1.34
Ciclo de definición	Primer ciclo de la Directiva de Inundaciones
Origen de la inundación	Fluvial
Cauce	Río Noguera Ribagorzana
Término municipal	Corbins
Comunidad Autónoma	Cataluña
Nº de eventos registrados en el ARPSI	21
Fecha del último evento registrado	16/12/1997
Masa de agua de la DMA	ES091MSPF431

Longitud final del tramo ARPSI (Km)	1.34
Nuevos municipios	-
Nuevas masas de agua de la DMA	-
Nuevos cauces	-

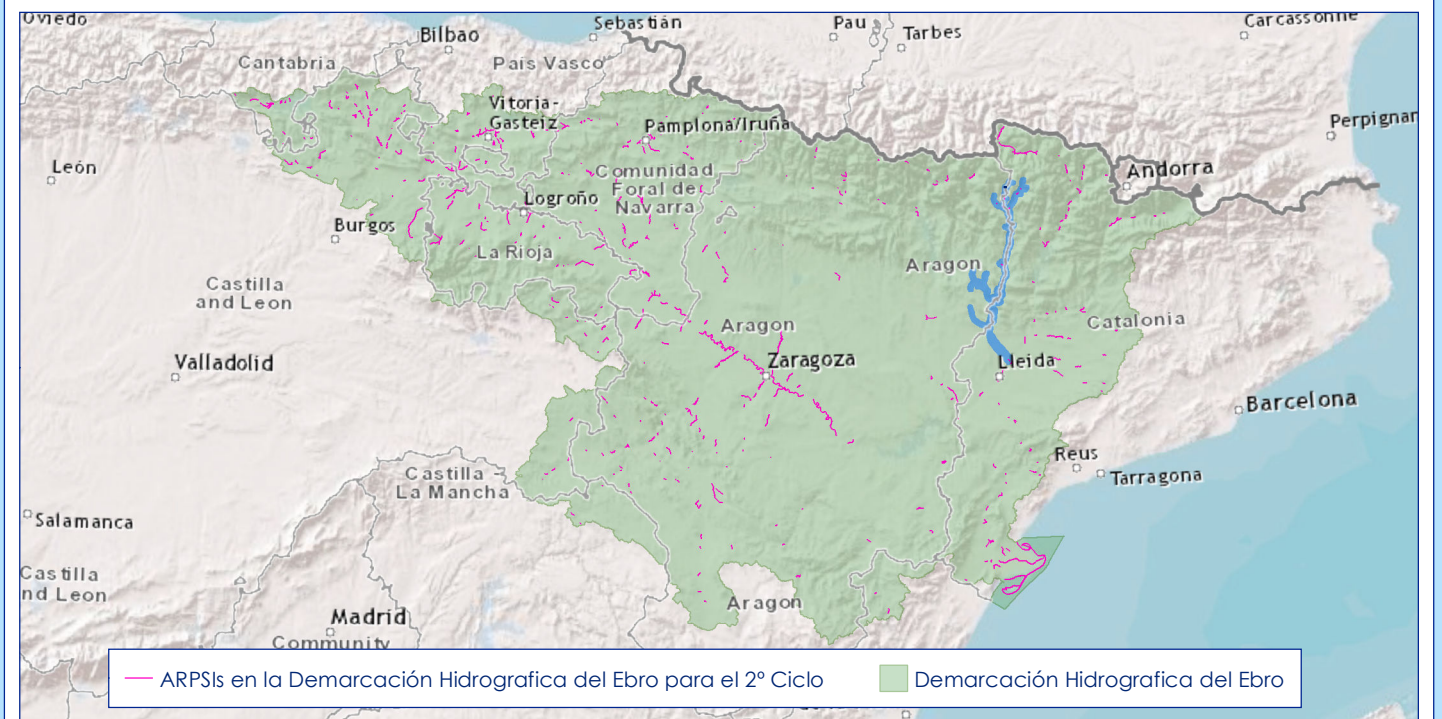
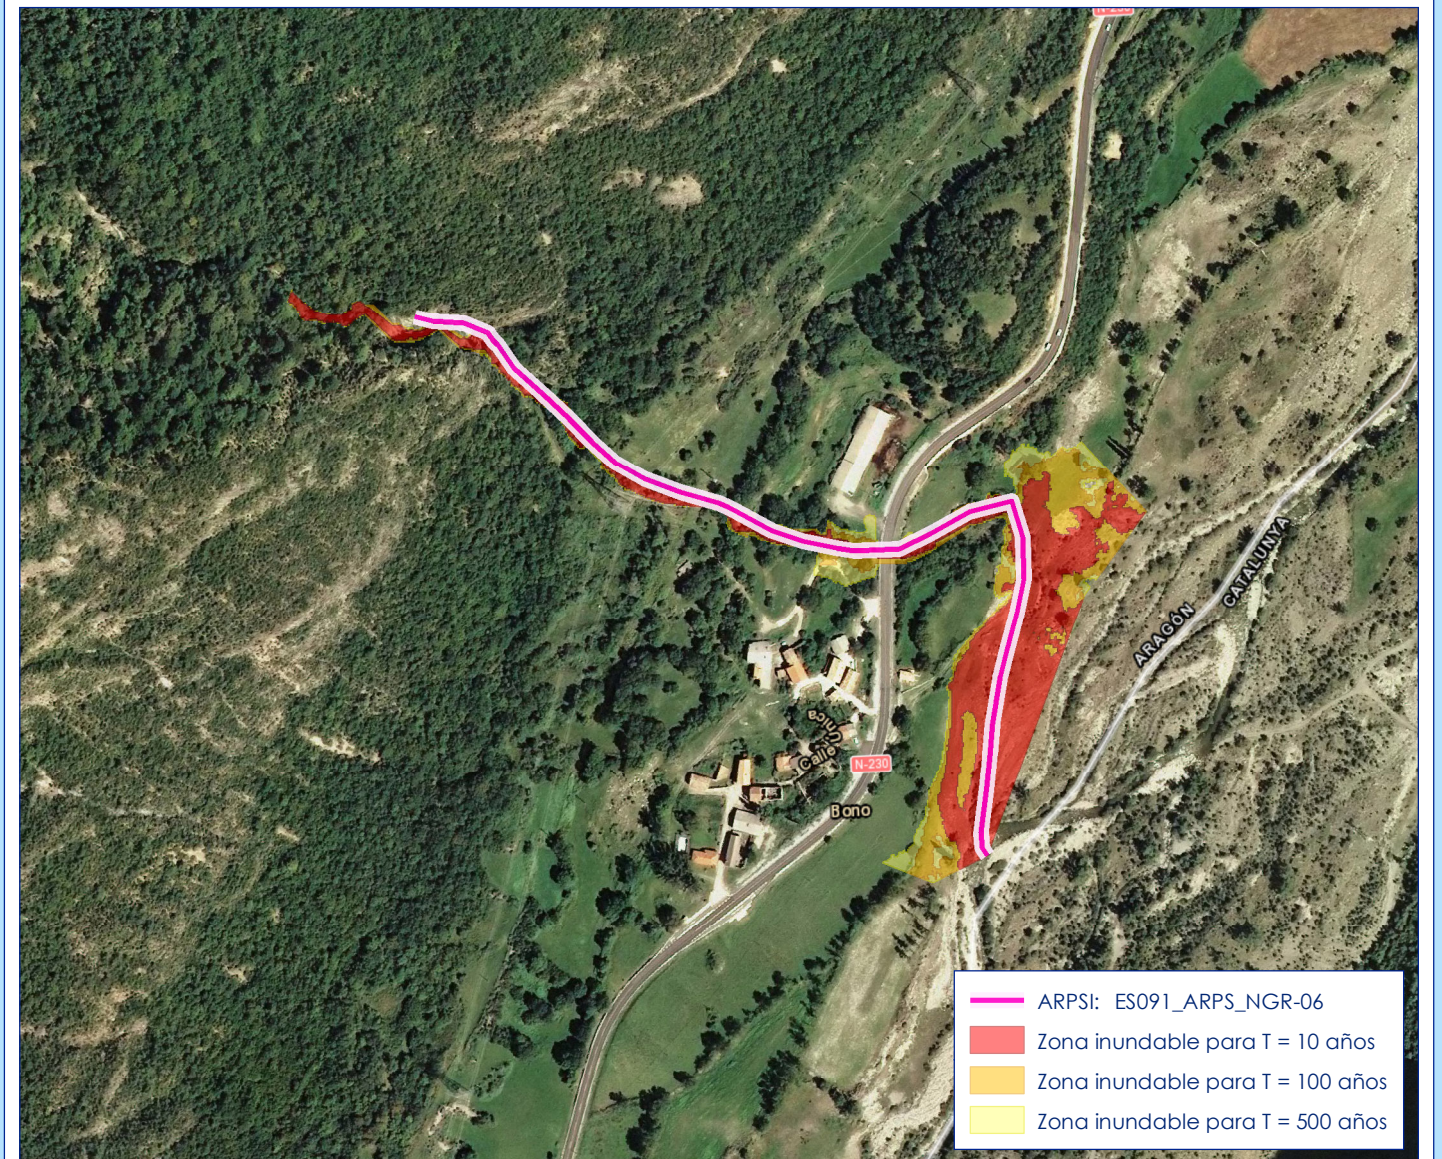
PLANO DE SITUACIÓN DEL TRAMO ARPSI

Nombre del ARPSI	27.-Noguera Ribagorzana
Código del ARPSI	ES091_ARPS_NGR
Código del tramo ARPSI	ES091_ARPS_NGR-06
Longitud del tramo ARPSI (Km)	0.69
Ciclo de definición	Primer ciclo de la Directiva de Inundaciones
Origen de la inundación	Fluvial
Cauce	Barranco de Bono o de la Montaña
Término municipal	Montanuy
Comunidad Autónoma	Aragón
Nº de eventos registrados en el ARPSI	21
Fecha del último evento registrado	16/12/1997
Masa de agua de la DMA	-

Longitud final del tramo ARPSI (Km)	0.69
Nuevos municipios	-
Nuevas masas de agua de la DMA	-
Nuevos cauces	-

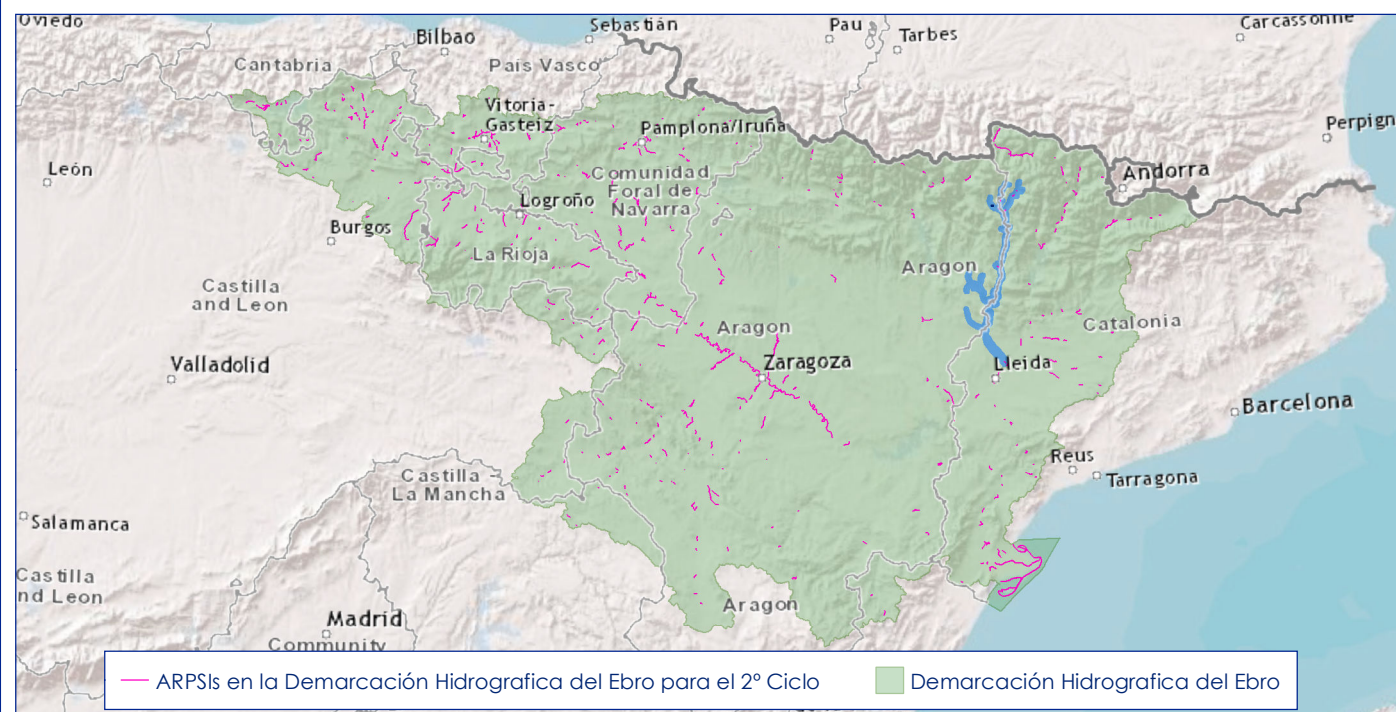
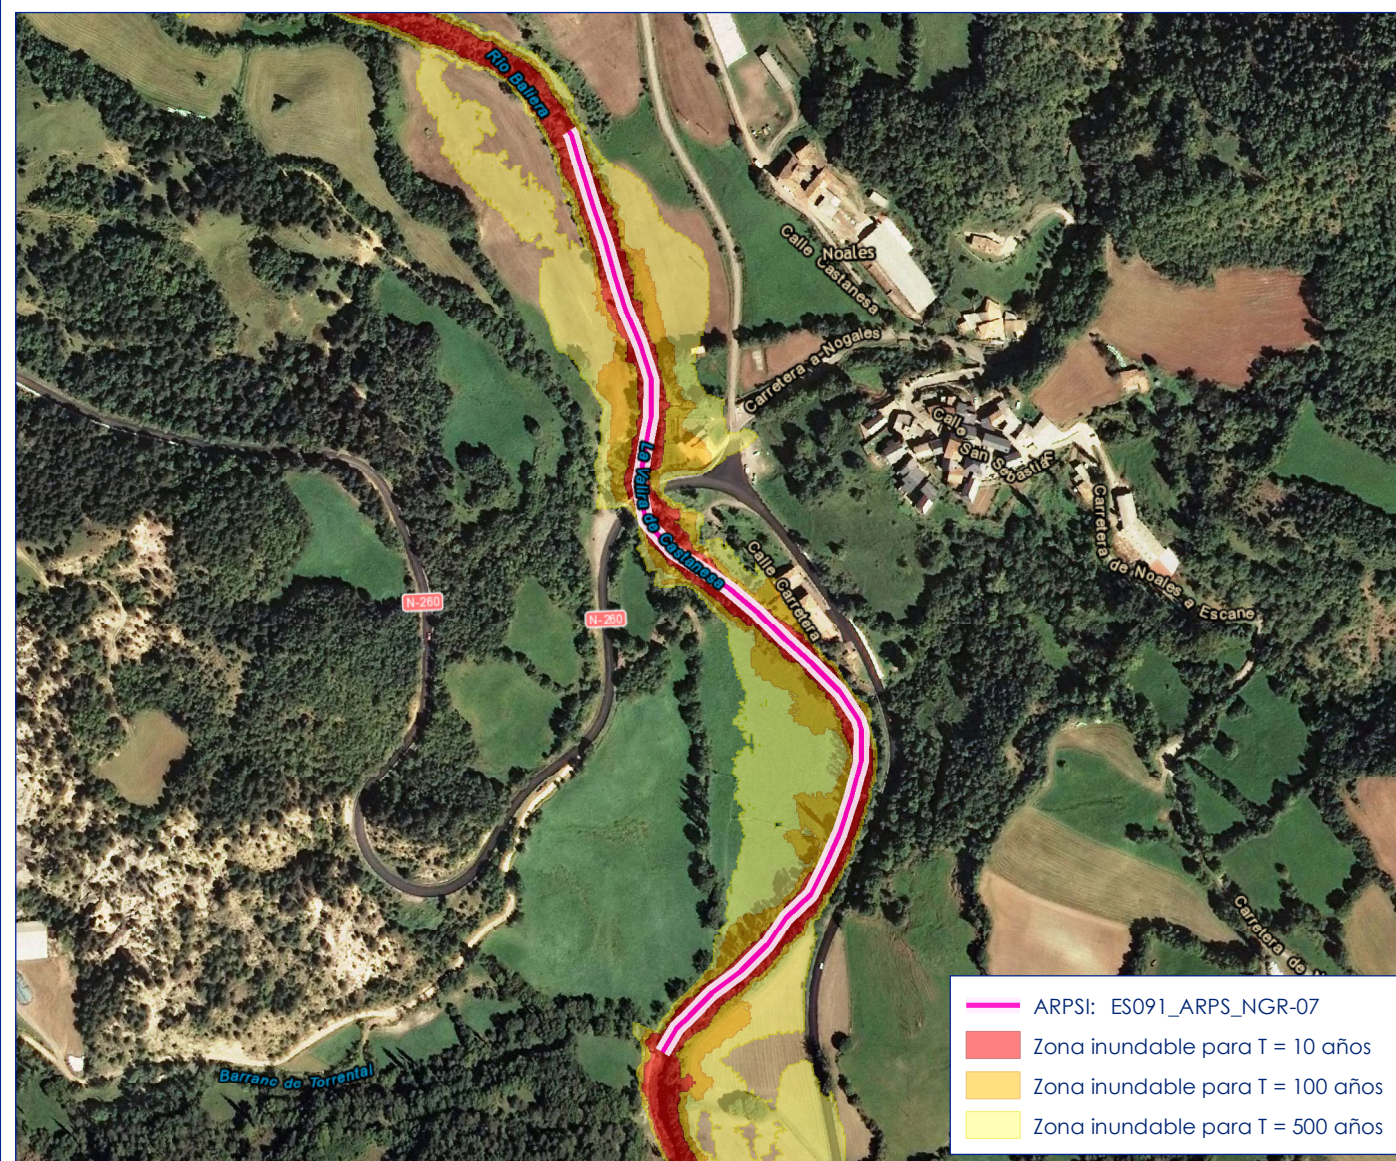
PLANO DE SITUACIÓN DEL TRAMO ARPSI

Nombre del ARPSI	27.-Noguera Ribagorzana
Código del ARPSI	ES091_ARPS_NGR
Código del tramo ARPSI	ES091_ARPS_NGR-07
Longitud del tramo ARPSI (Km)	0.73
Ciclo de definición	Primer ciclo de la Directiva de Inundaciones
Origen de la inundación	Fluvial
Cauce	Río Bailera
Término municipal	Montanuy
Comunidad Autónoma	Aragón
Nº de eventos registrados en el ARPSI	21
Fecha del último evento registrado	16/12/1997
Masa de agua de la DMA	ES091MSPF736

Longitud final del tramo ARPSI (Km)	0.73
Nuevos municipios	-
Nuevas masas de agua de la DMA	-
Nuevos cauces	-

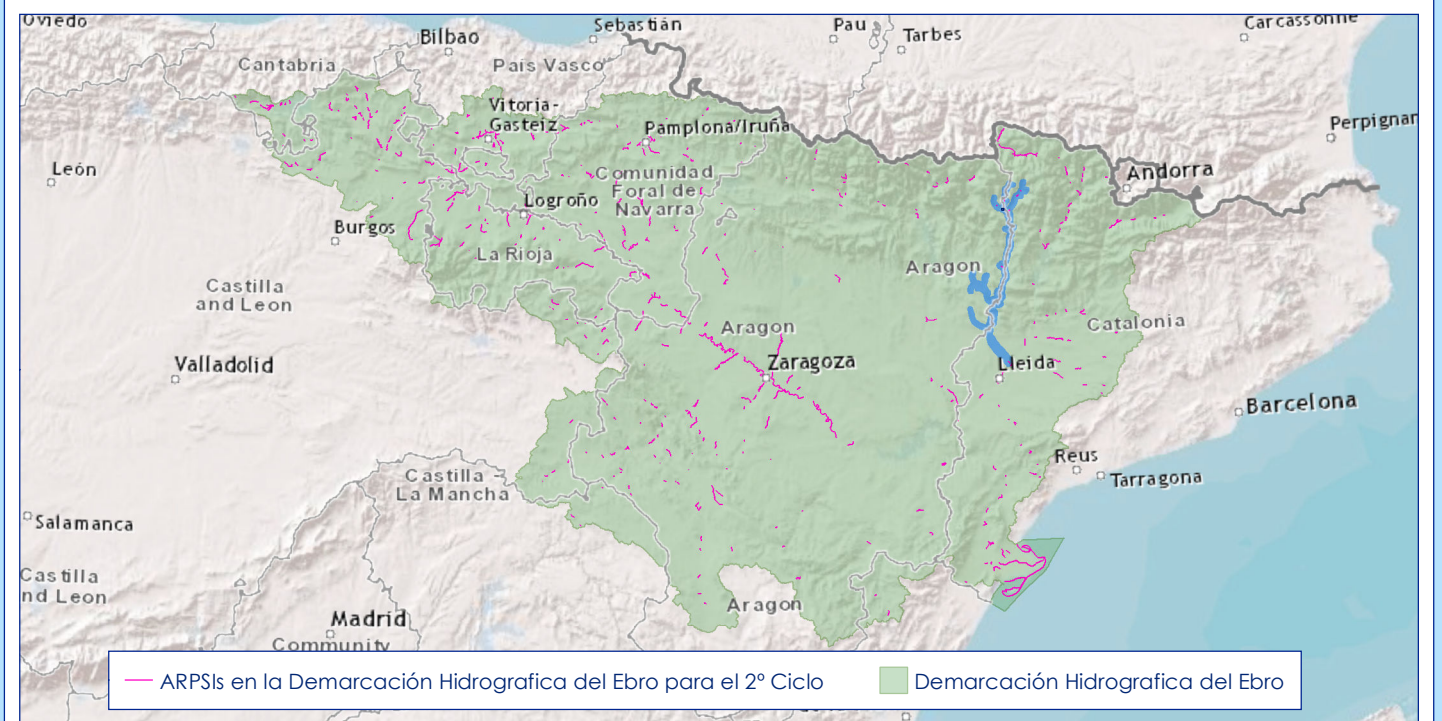
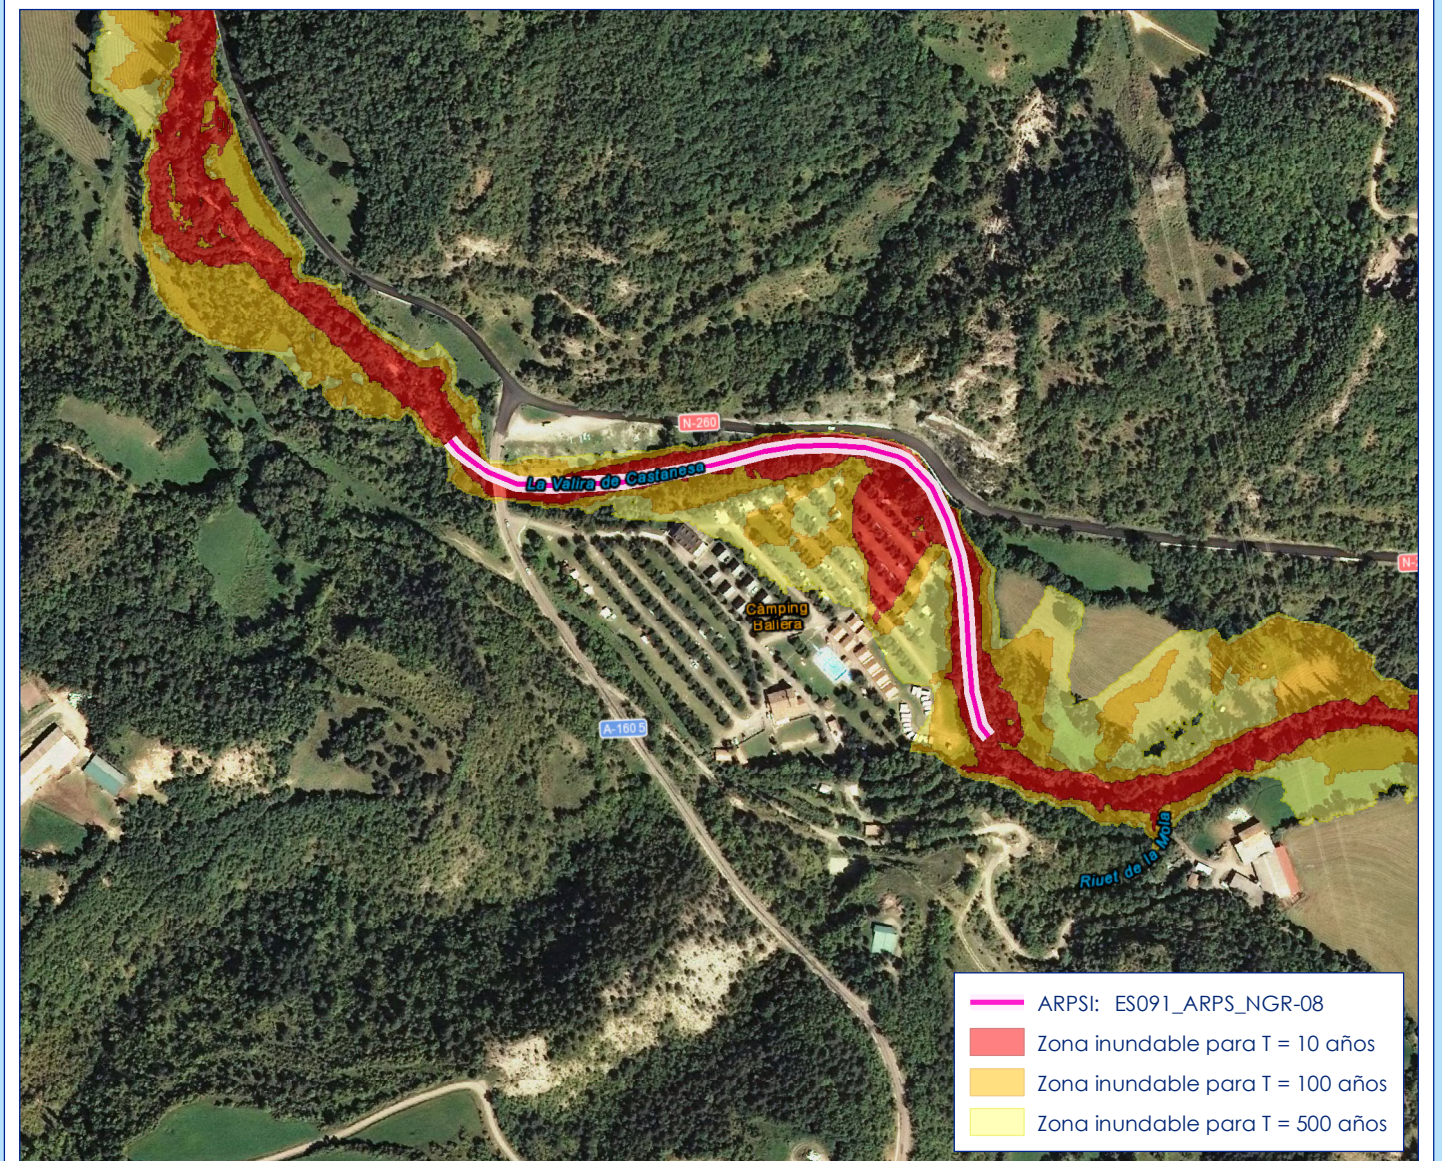
PLANO DE SITUACIÓN DEL TRAMO ARPSI

Nombre del ARPSI	27.-Noguera Ribagorzana
Código del ARPSI	ES091_ARPS_NGR
Código del tramo ARPSI	ES091_ARPS_NGR-08
Longitud del tramo ARPSI (Km)	0.51
Ciclo de definición	Primer ciclo de la Directiva de Inundaciones
Origen de la inundación	Fluvial
Cauce	Río Baliera
Término municipal	Montanuy
Comunidad Autónoma	Aragón
Nº de eventos registrados en el ARPSI	21
Fecha del último evento registrado	16/12/1997
Masa de agua de la DMA	ES091MSPF736

Longitud final del tramo ARPSI (Km)	0.51
Nuevos municipios	-
Nuevas masas de agua de la DMA	-
Nuevos cauces	-
