DATOS DEL TRAMO ARPSI

Nombre del ARPSI	27.-Noguera Ribagorzana
Código del ARPSI	ES091_ARPS_NGR
Código del tramo ARPSI	ES091_ARPS_NGR-01
Longitud del tramo ARPSI (Km)	2.13
Ciclo de definición	Primer ciclo de la Directiva de Inundaciones
Origen de la inundación	Fluvial
Cauce	Río Noguera Ribagorzana
Término municipal	Vilaller
Comunidad Autónoma	Cataluña
Nº de eventos registrados en el ARPSI	21
Fecha del último evento registrado	16/12/1997
Masa de agua de la DMA	ES091MSPF735

DATOS DE LA EVALUACIÓN EN EL 2º CICLO

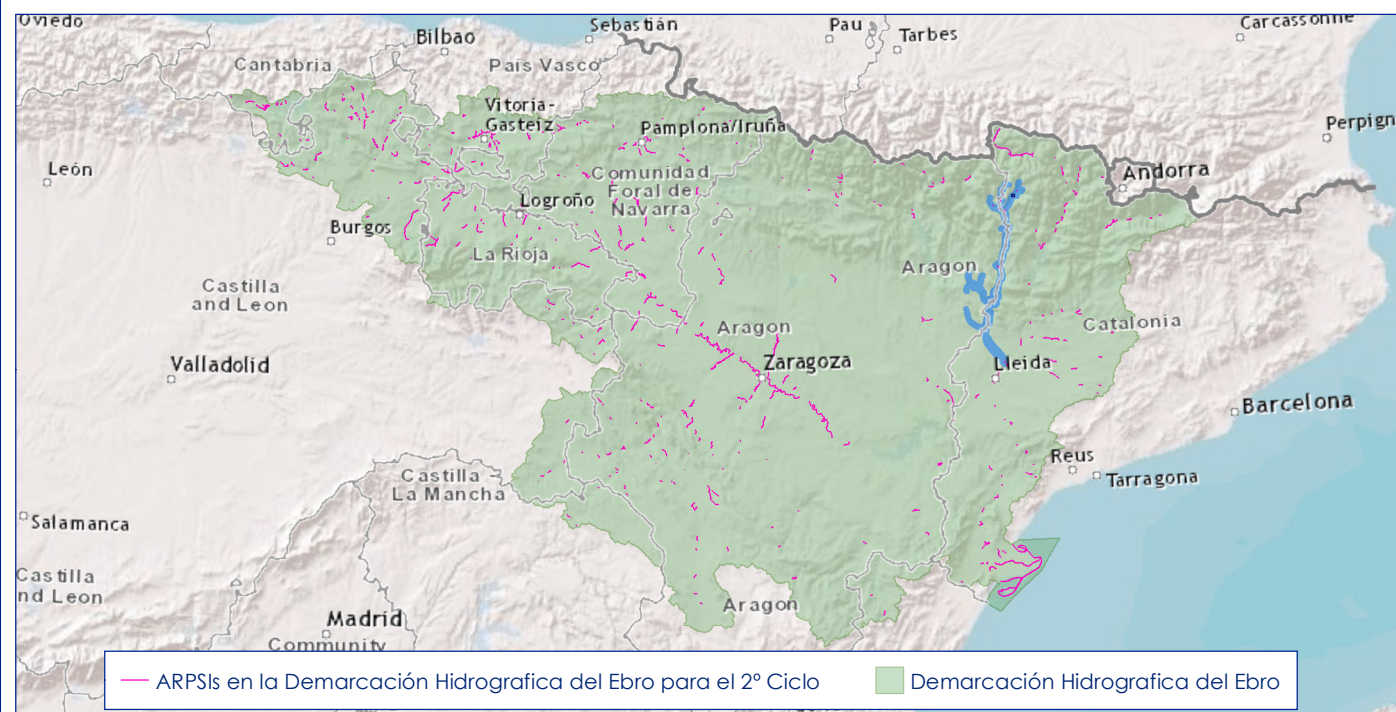
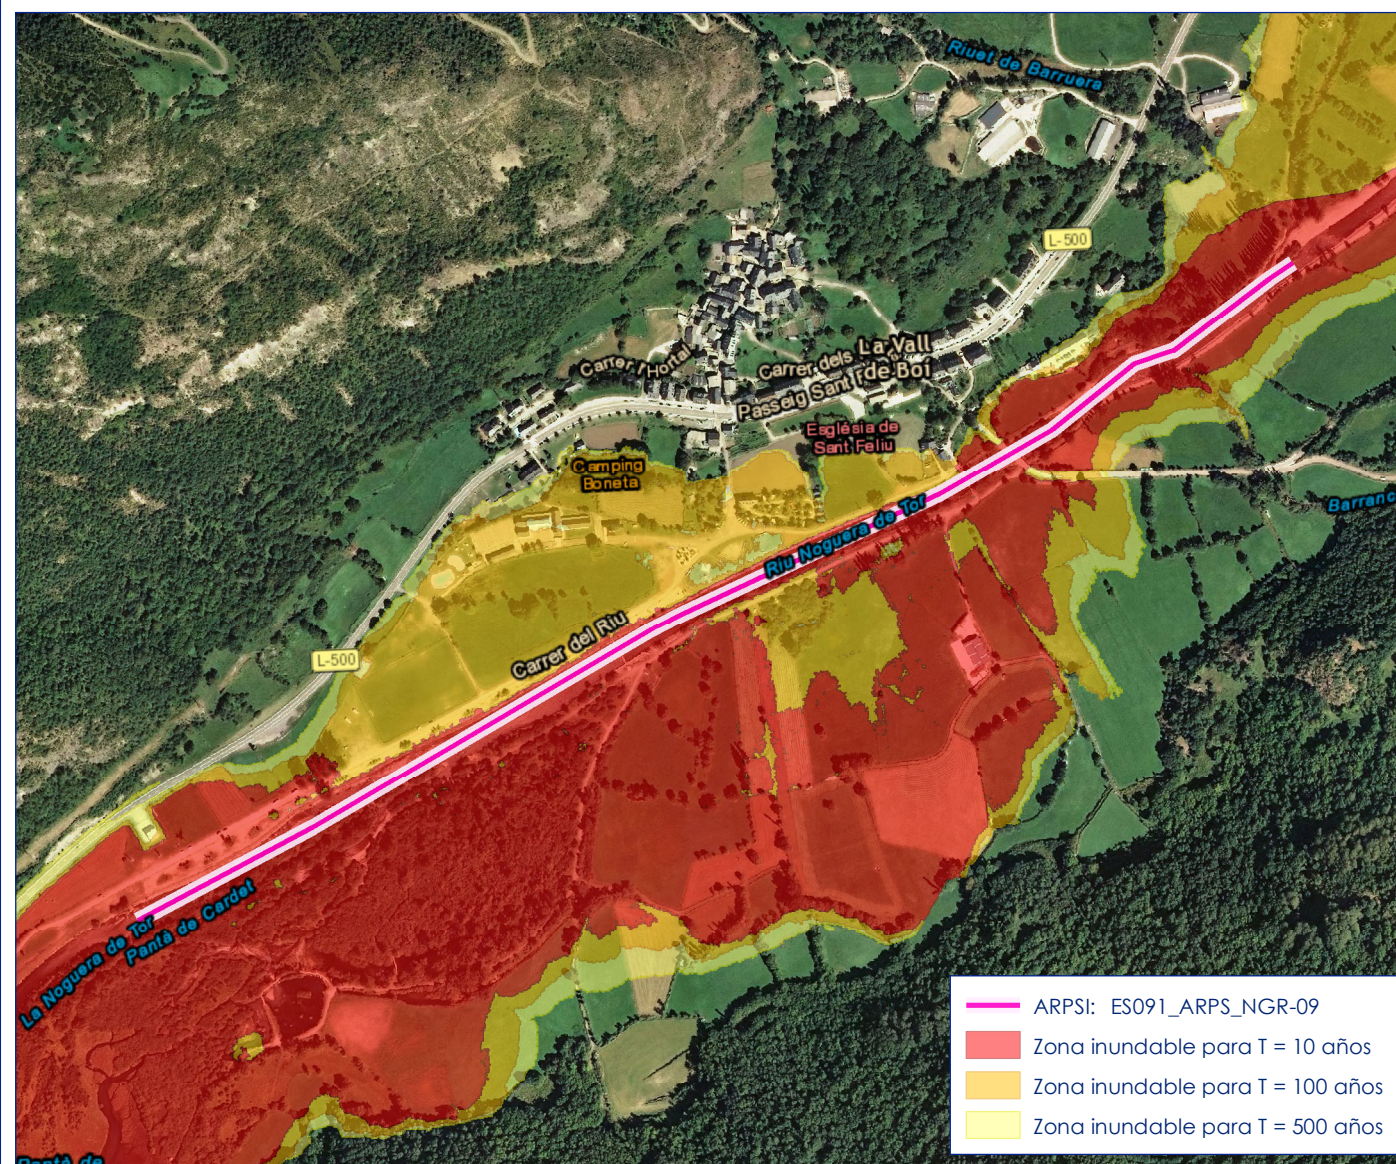
PLANO DE SITUACIÓN DEL TRAMO ARPSI

Nombre del ARPSI	27.-Noguera Ribagorzana
Código del ARPSI	ES091_ARPS_NGR
Código del tramo ARPSI	ES091_ARPS_NGR-09
Longitud del tramo ARPSI (Km)	1.41
Ciclo de definición	Primer ciclo de la Directiva de Inundaciones
Origen de la inundación	Fluvial
Cauce	La Noguera de Tor
Término municipal	La Vall de Boí (Barruera)
Comunidad Autónoma	Cataluña
Nº de eventos registrados en el ARPSI	21
Fecha del último evento registrado	16/12/1997
Masa de agua de la DMA	ES091MSPF743

Longitud final del tramo ARPSI (Km)	1.41
Nuevos municipios	-
Nuevas masas de agua de la DMA	-
Nuevos cauces	-

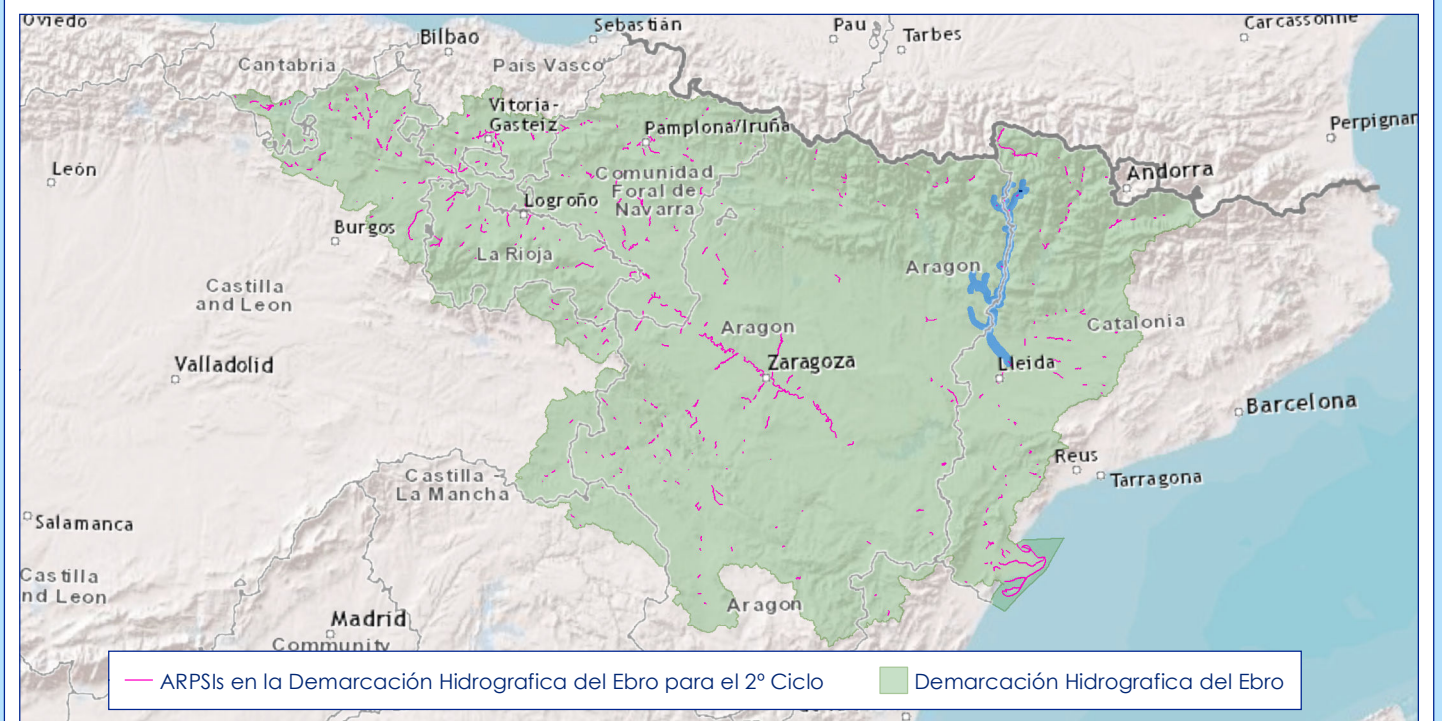
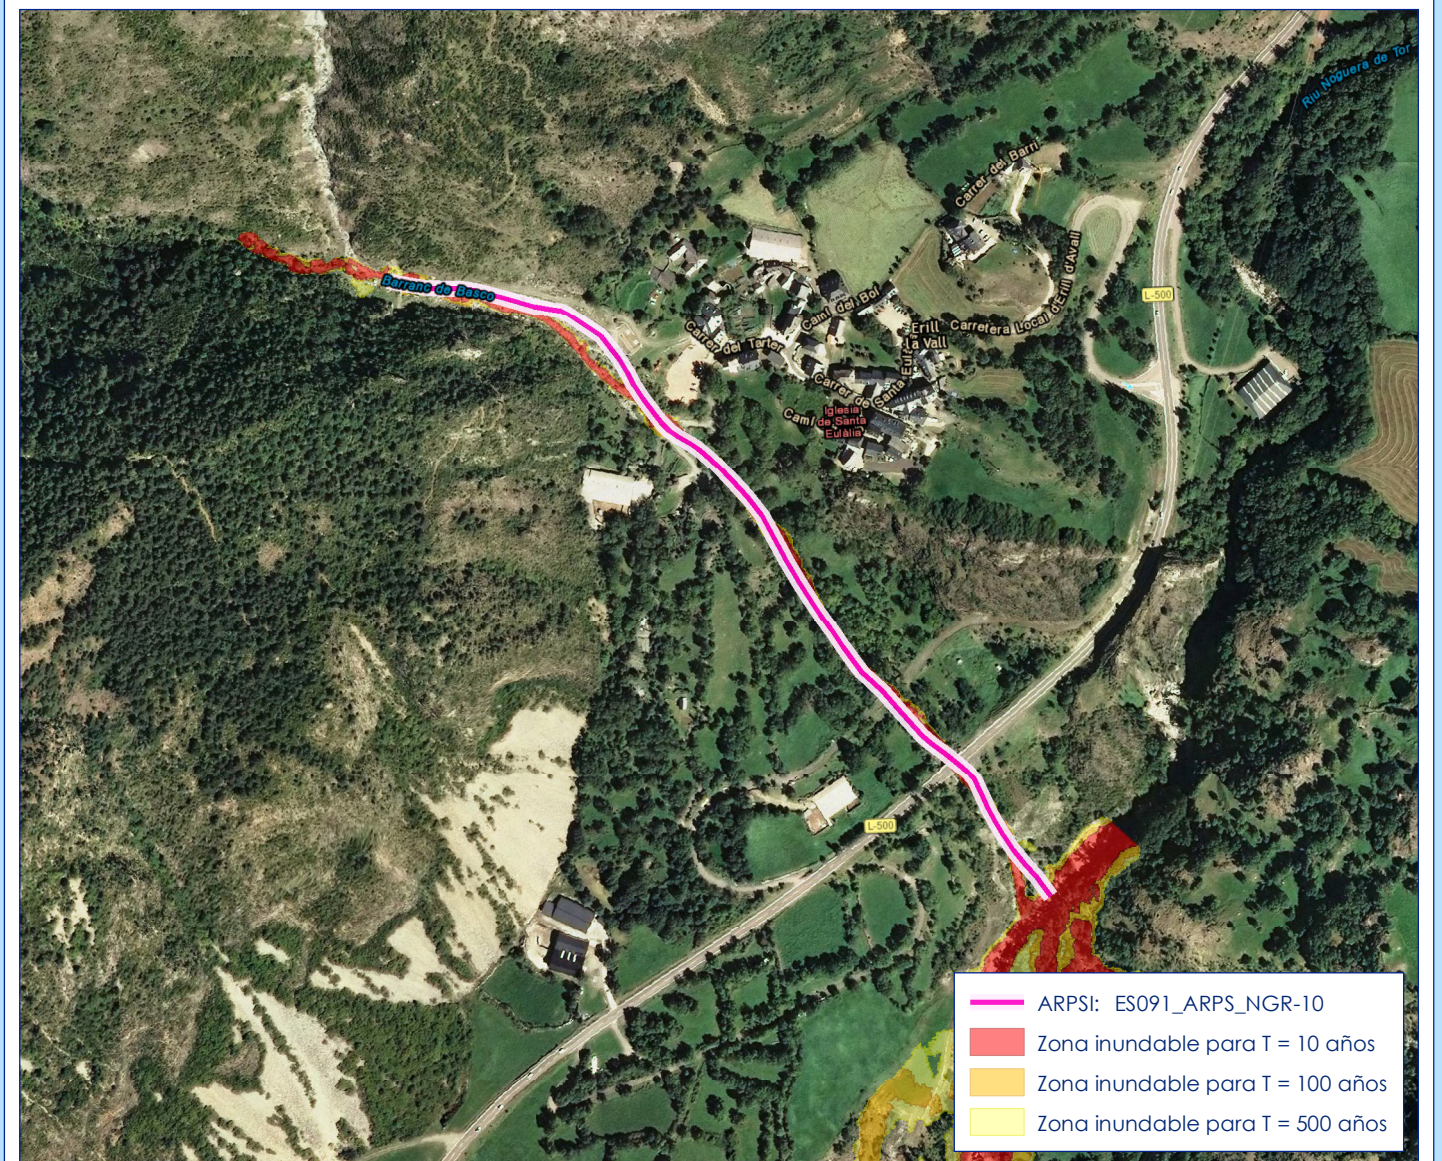
PLANO DE SITUACIÓN DEL TRAMO ARPSI

Nombre del ARPSI	27.-Noguera Ribagorzana
Código del ARPSI	ES091_ARPS_NGR
Código del tramo ARPSI	ES091_ARPS_NGR-10
Longitud del tramo ARPSI (Km)	0.75
Ciclo de definición	Primer ciclo de la Directiva de Inundaciones
Origen de la inundación	Fluvial
Cauce	Barranco de Basco
Término municipal	La Vall de Boí (Eri la Vall)
Comunidad Autónoma	Cataluña
Nº de eventos registrados en el ARPSI	21
Fecha del último evento registrado	16/12/1997
Masa de agua de la DMA	-

Longitud final del tramo ARPSI (Km)	0.75
Nuevos municipios	-
Nuevas masas de agua de la DMA	-
Nuevos cauces	-

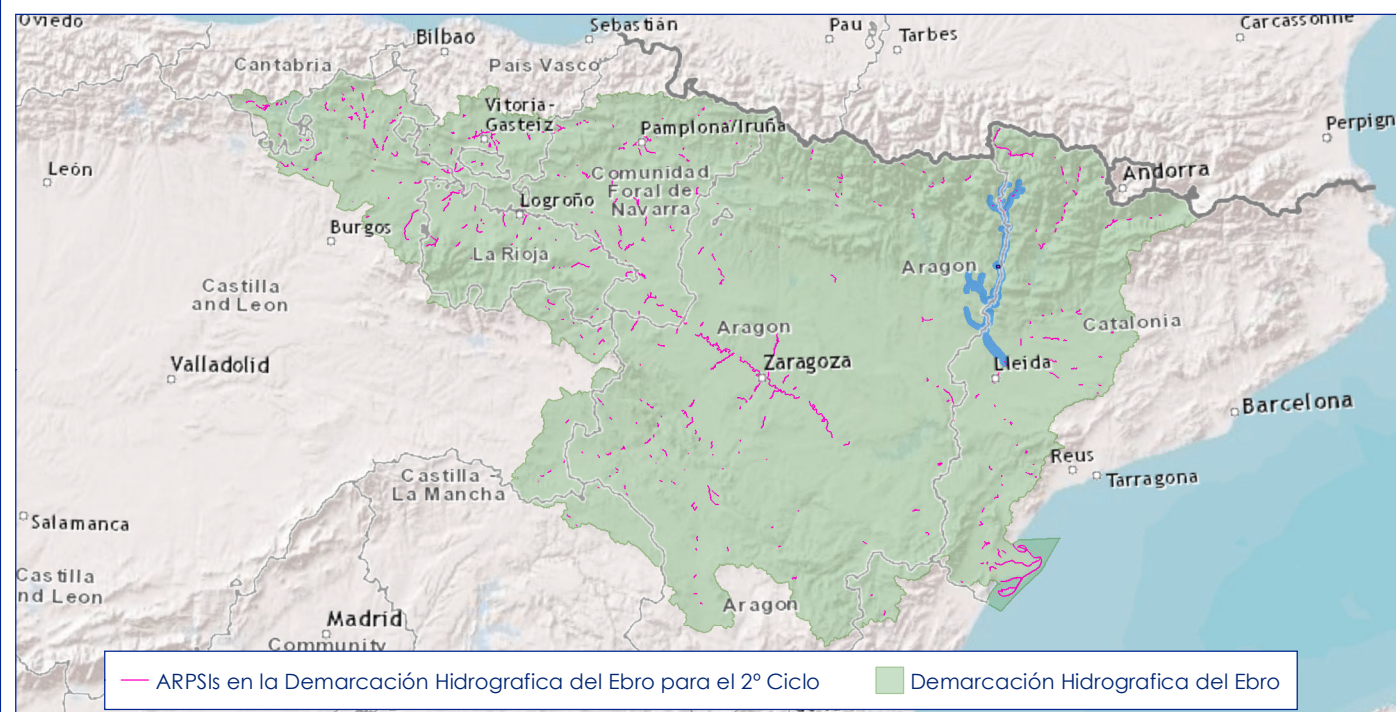
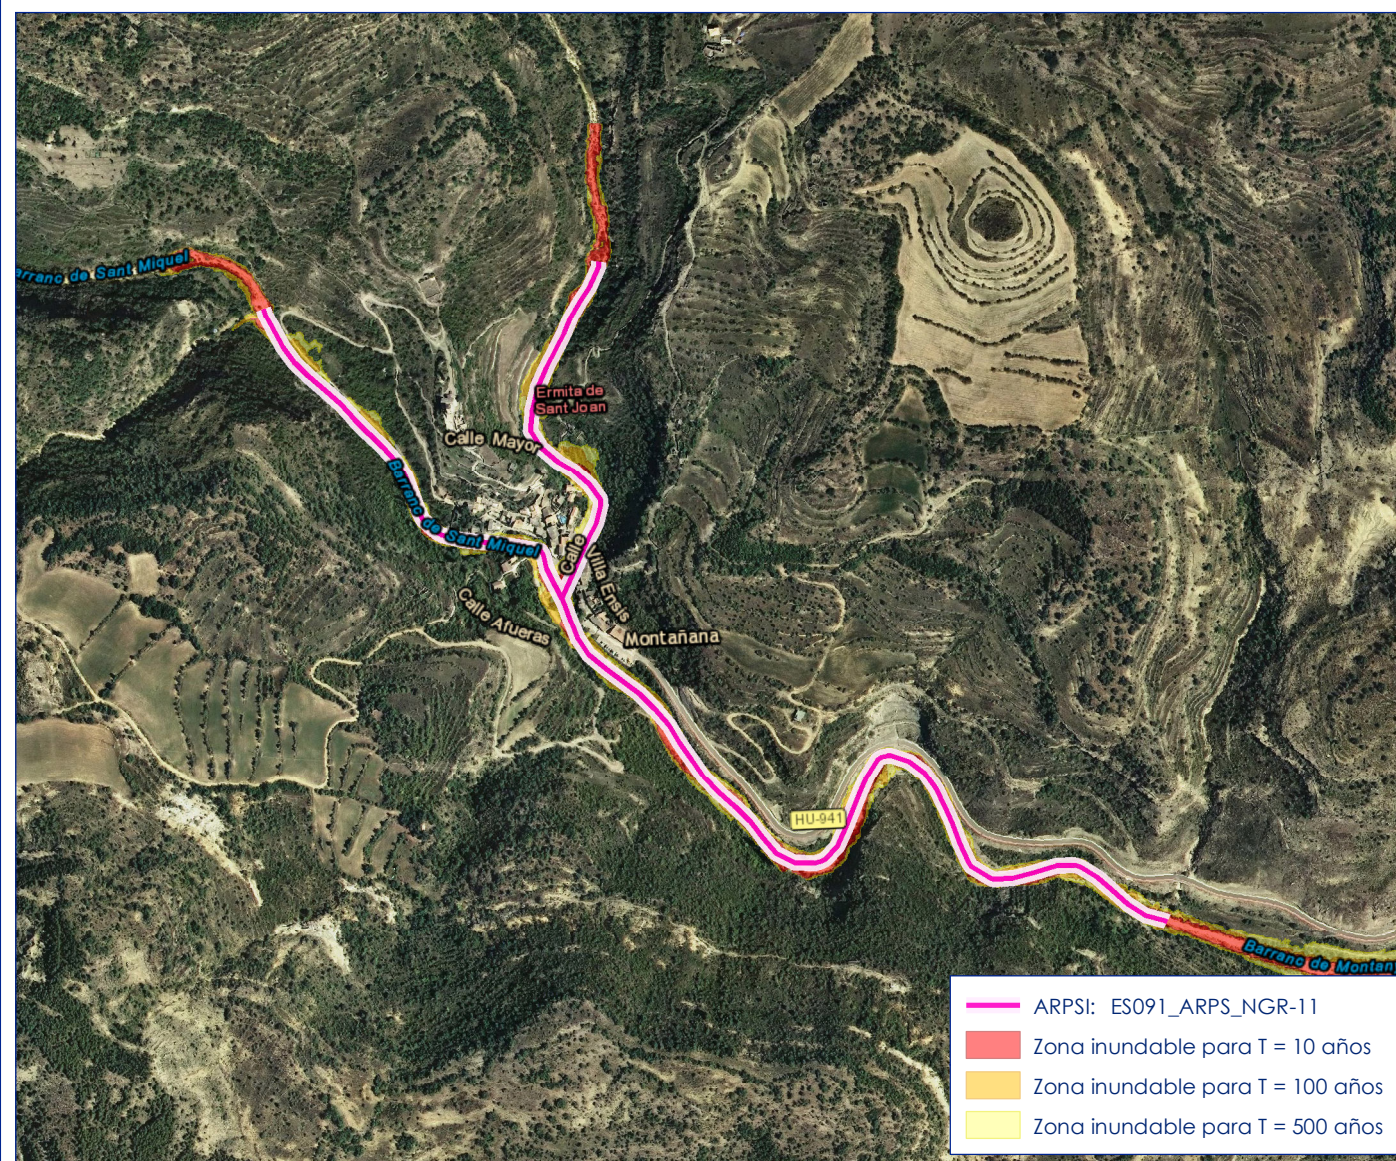
PLANO DE SITUACIÓN DEL TRAMO ARPSI

Nombre del ARPSI	27.-Noguera Ribagorzana
Código del ARPSI	ES091_ARPS_NGR
Código del tramo ARPSI	ES091_ARPS_NGR-11
Longitud del tramo ARPSI (Km)	2.04
Ciclo de definición	Primer ciclo de la Directiva de Inundaciones
Origen de la inundación	Fluvial
Cauce	Confluencia entre los Barrancos de Montanyana, de La Almunia y de Sant Joan
Término municipal	Puente de Montañana (Montañana)
Comunidad Autónoma	Aragón
Nº de eventos registrados en el ARPSI	21
Fecha del último evento registrado	16/12/1997
Masa de agua de la DMA	ES091MSPF661

Longitud final del tramo ARPSI (Km)	2.04
Nuevos municipios	-
Nuevas masas de agua de la DMA	-
Nuevos cauces	-
