prospección
y geotecnia

**CONDICIONES DE ESTABILIDAD DE LA LADERA DERECHA
DEL EMBALSE DE YESA TRAS LAS ACTUACIONES
LLEVADAS A CABO PARA SU ESTABILIZACIÓN**

Enero de 2014

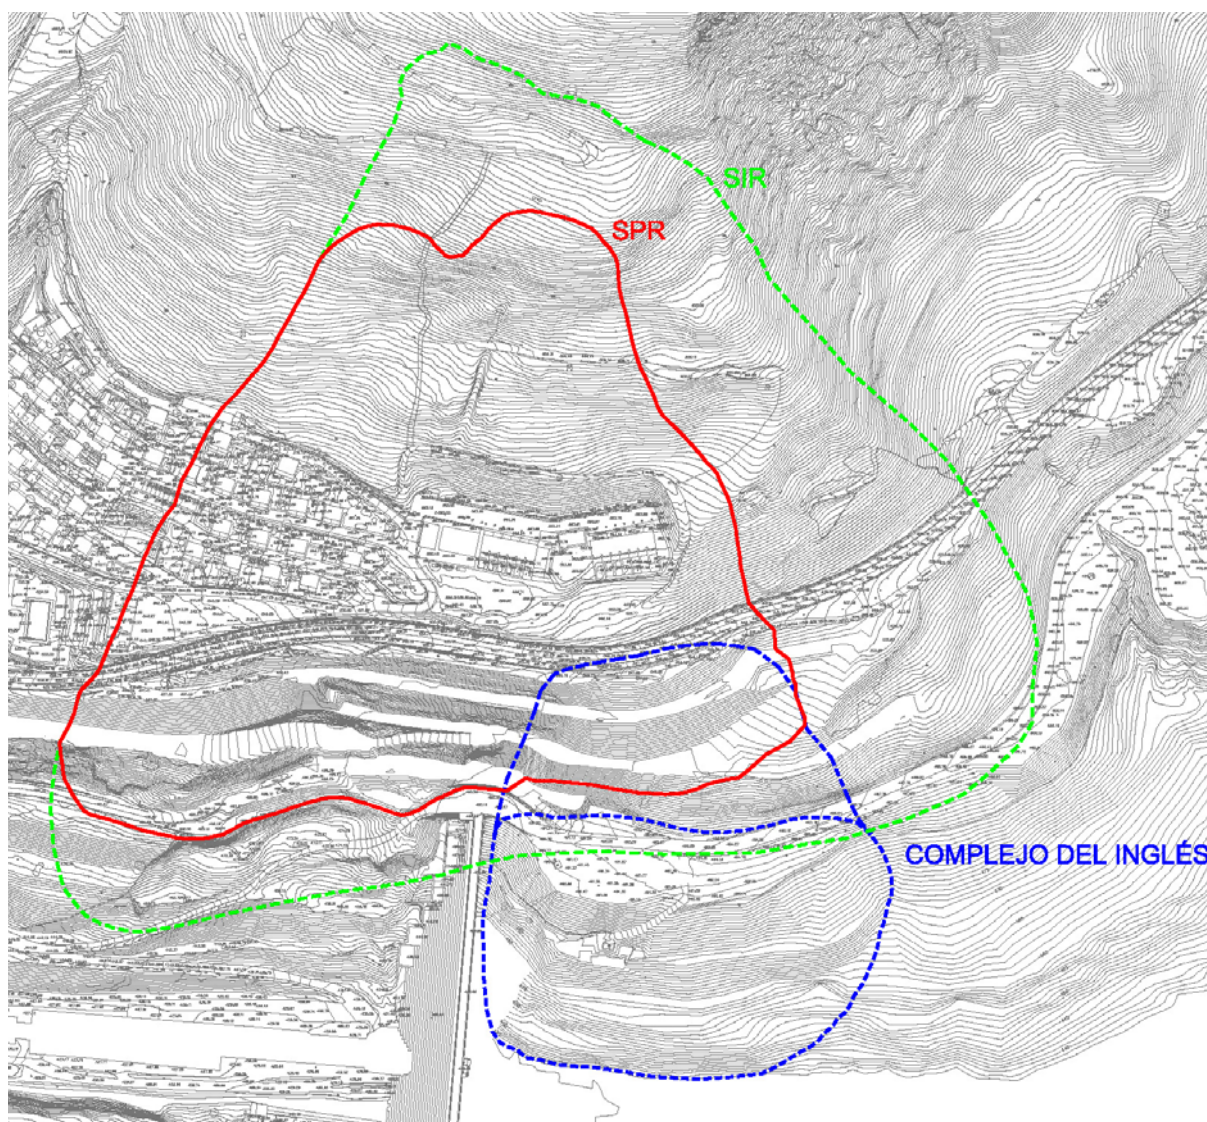
Figura 3.1: Representación del alcance de las superficies de rotura detectadas en la ladera derecha de la cerrada de Yesa. En color rojo se muestra el alcance de la superficie principal de rotura SPR, la que se puso de manifiesto en 2012-2013. En color verde la superficie inferior de rotura SIR, cuya presencia fue deducida a partir de datos de instrumentación. En color azul se observa el alcance del Deslizamiento del Inglés, tanto de su masa principal (inferior) como de los movimientos progresivos observados en el talud asociados al deslizamiento (Imagen suministrada por C.V. YESA U.T.E.).

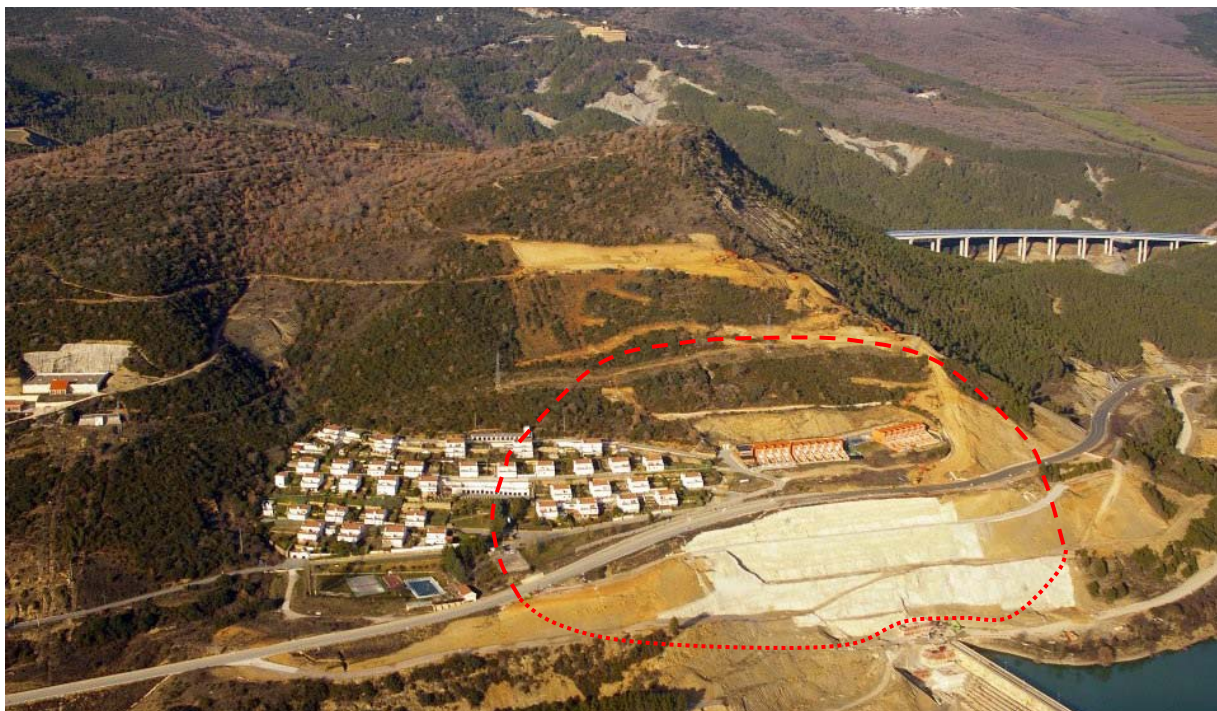
Figura 3.2: Vista aérea de la ladera derecha de la cerrada del embalse de Yesa en la que se muestra el alcance aproximado de la masa inestable estudiada, delimitada por la superficie principal de rotura SPR. Se observa el inicio de las actuaciones que se estaban llevando a cabo para su estabilización, cuando estas se encontraban en sus fases iniciales: eliminación de peso en coronación y aplicación de una masa estabilizadora al pie (Foto tomada de www.yesano.com, autor Miguel Santamaría).

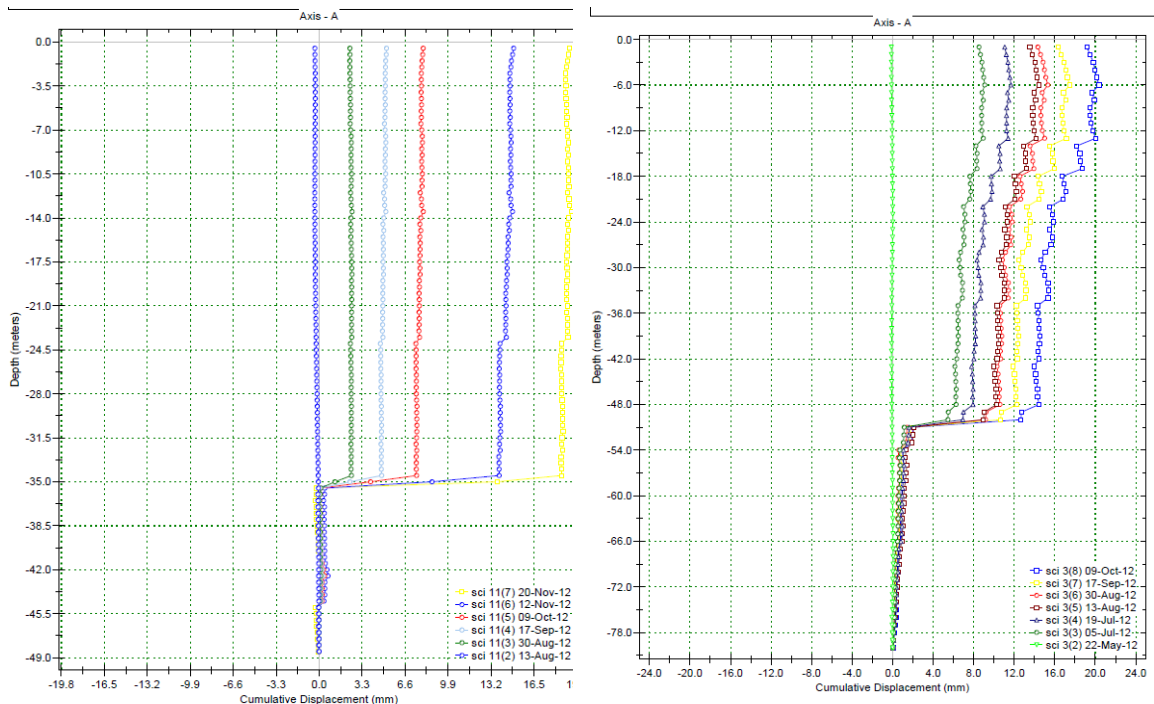
Pudo comprobarse que el movimiento estudiado consistía en un movimiento profundo, alcanzando los 60 m de profundidad en algún registro inclinométrico (figura 3.3). Se observó también que dicho movimiento era más o menos homogéneo en toda la ladera afectada, aunque con una ligera diferencia de velocidad, creciente de Oeste a Este. Se llegaron a alcanzar velocidades de movimiento de hasta 5 mm/día (figura 3.4) a mediados de febrero de 2013. En junio de 2013, una vez realizada la eliminación parcial de tierras de la coronación de la ladera, la velocidad se había reducido hasta menos de 0.2 mm/día.

Figura 3.3: Lecturas de los inclinómetros SCI-11 y SCI- 3 en 2013, donde se mostraba con claridad una superficie de despegue en el terreno a 35 m y a 50 m respectivamente. Se observaba la presencia de otras superficies de mucha menor entidad, tanto más someras como más profundas.

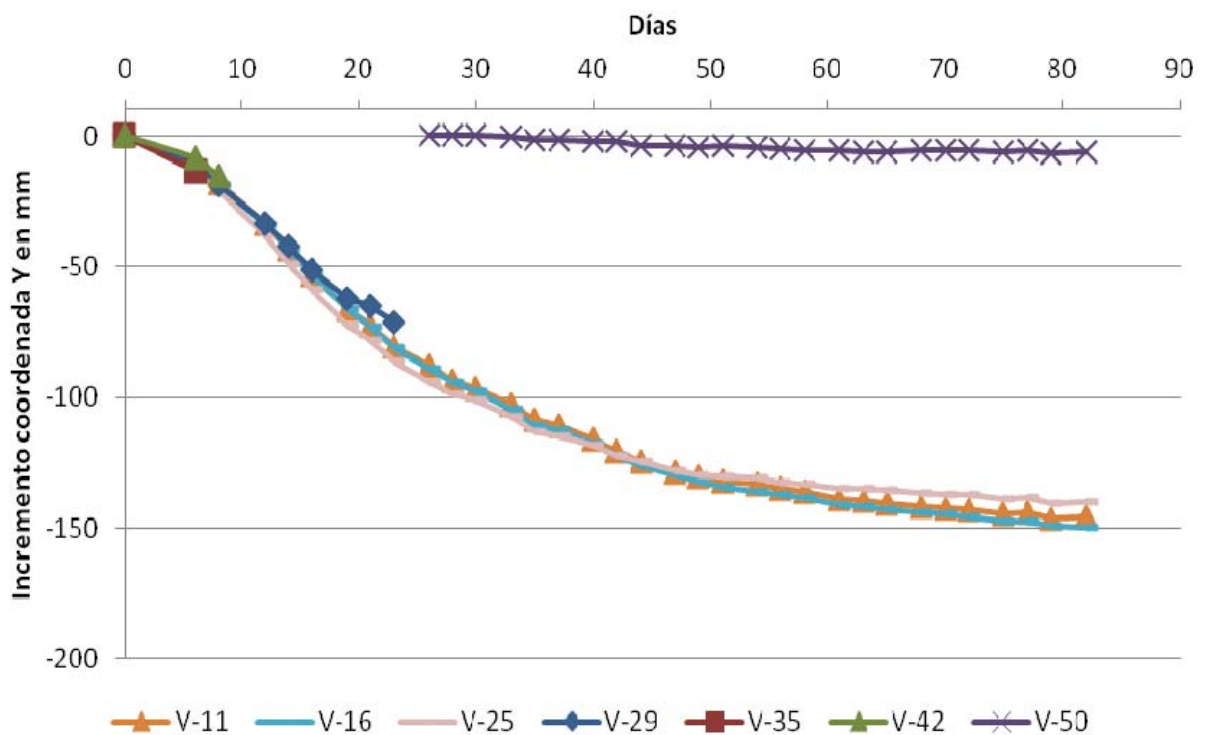
Figura 3.4: Evolución del movimiento en la ladera con el tiempo (eje 5). Se observaba la ralentización del desplazamiento del terreno según progresaba el movimiento de tierras de la coronación de la ladera. Se registró un movimiento máximo de 40 mm /semana (15/02/2013), mientras que a finales de abril de 2013 se encontraba en torno a 1 mm/semana.

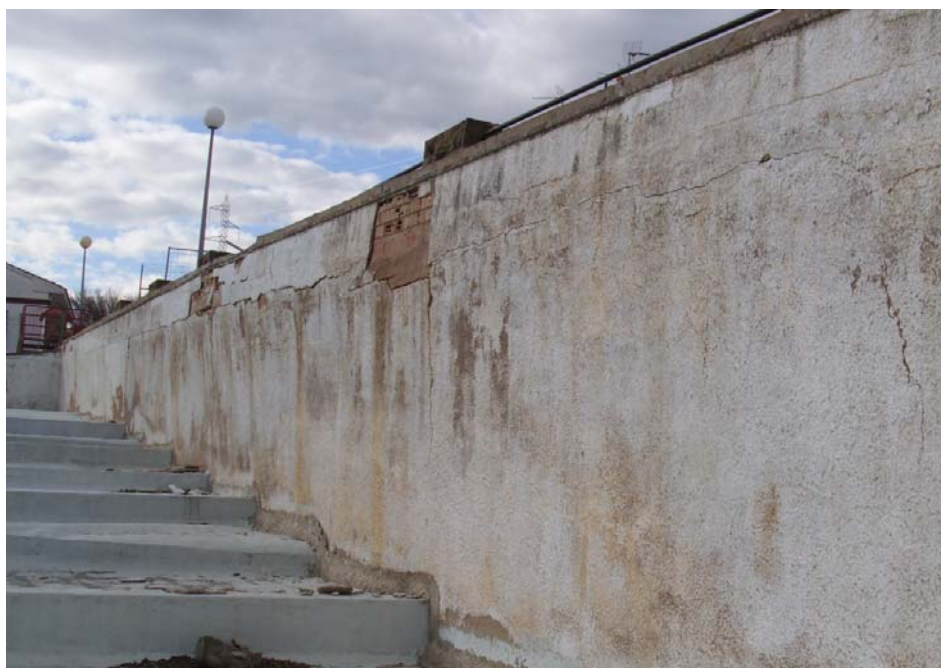
Figura 3.20: Vista de la pared de ladrillo sobre la que apoyan las viguetas del forjado que constituye la acera de la calle 3 de la Urbanización Lasaitasuna, coincidiendo con el límite Oeste de la masa inestable. Se observa el cabeceo de la coronación de la pared, coincidiendo con la zona en la que se ha producido el hundimiento de la acera.

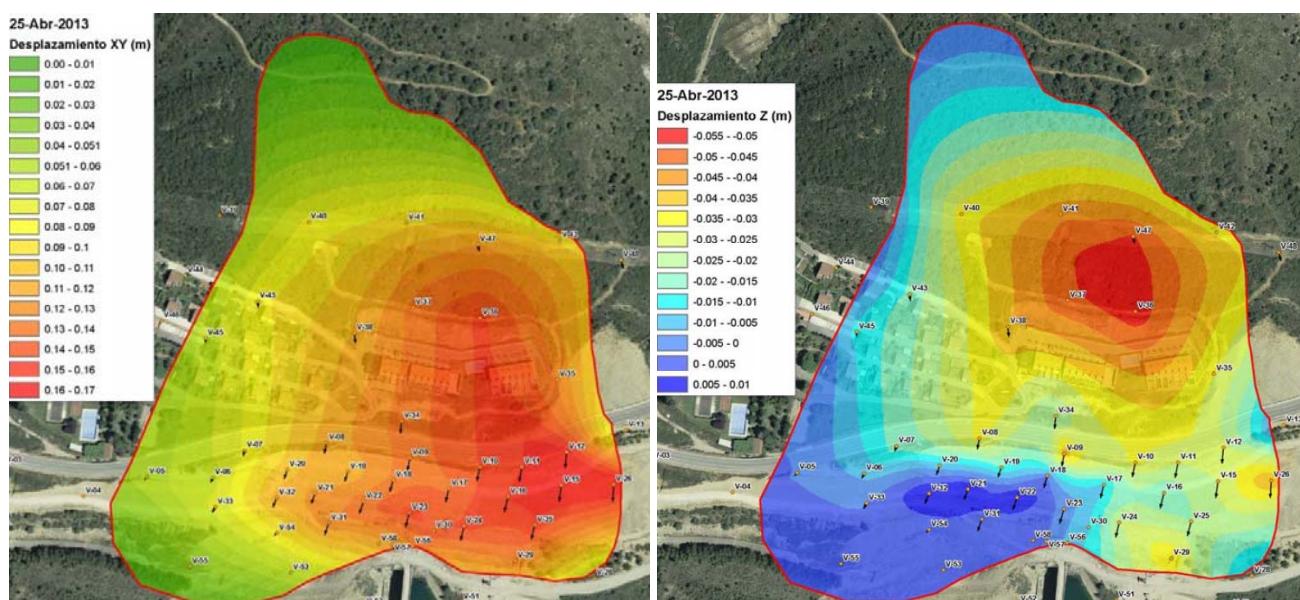
El desplazamiento máximo acumulado desde que se detectó el deslizamiento, registrado mediante topografía de precisión, ha sido de 25-30 cm, siendo los valores medios de desplazamiento acumulado inferiores a 15 cm. En la figura 3.30 se muestran unos gráficos tomados de la empresa TYPESA en los que se muestra la distribución de los movimientos acumulados en la ladera, tanto en componente horizontal como vertical.

Figura 3.30: Desplazamiento registrado en la ladera con topografía de precisión. En la imagen de la izquierda se muestra el movimiento horizontal registrado a fecha 25 de abril de 2013. En la figura de la derecha puede verse el movimiento vertical. En la actualidad el movimiento se encuentra detenido. Figuras tomadas de TYPESA.

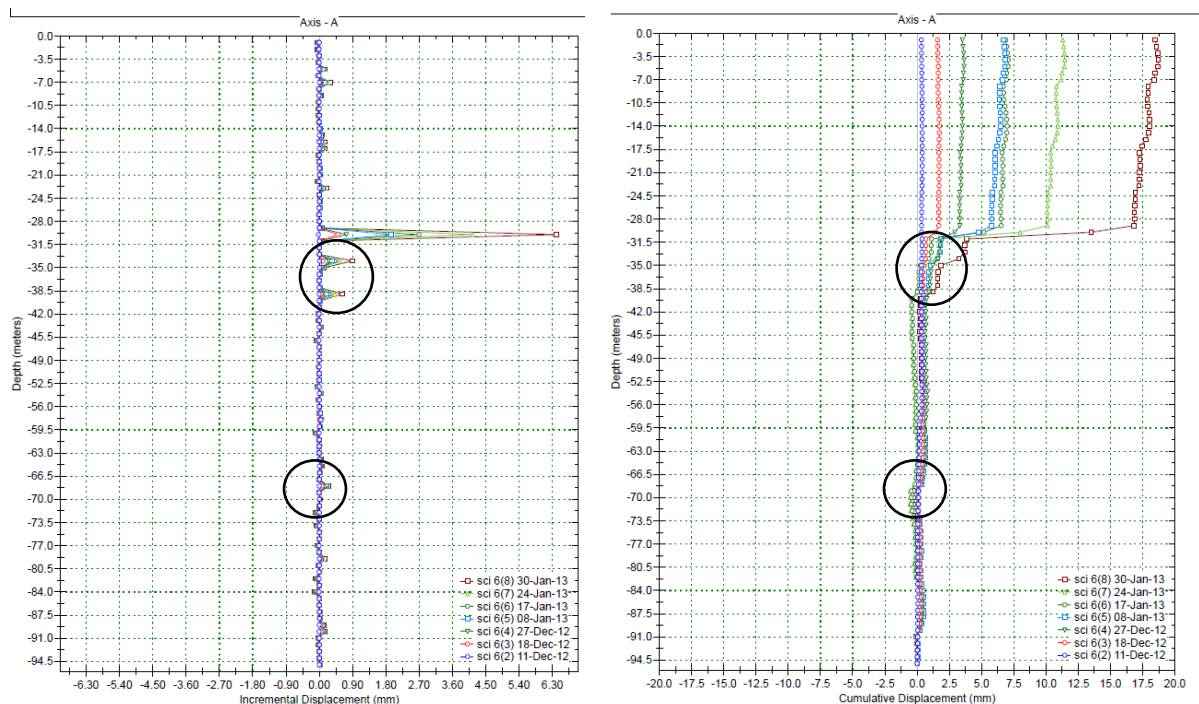
Figura 3.31: Desplazamiento incremental y desplazamiento acumulado en el inclinómetro SCI-6, situado en una berma sobre la coronación de la presa, donde además de la superficie principal de rotura (30 m), se intuyen otros a mayor profundidad de muy escasa magnitud (34 m, 39 m y 68 m).

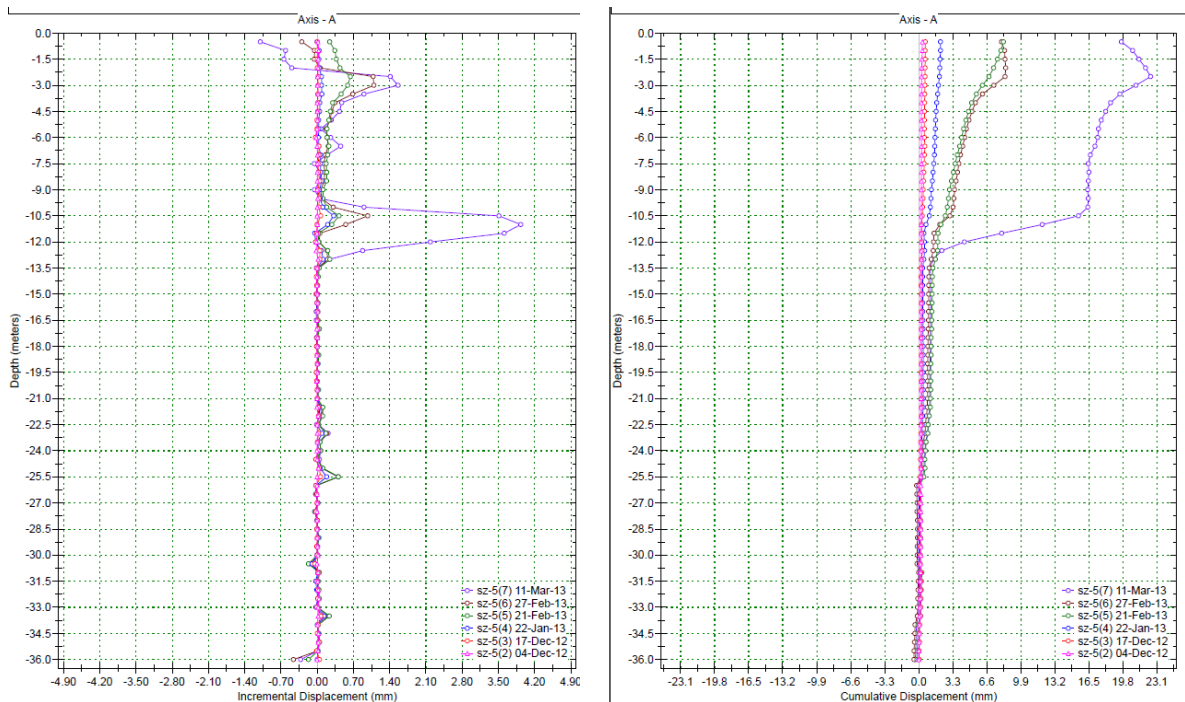
Figura 3.32: Desplazamiento incremental y desplazamiento acumulado en el inclinómetro SZ-5, situado junto al estribo de la presa, a una cota inferior al pie del deslizamiento. En este caso se registra un movimiento a 11 m de profundidad, que corresponde al Deslizamiento del Inglés y se intuye otro movimiento a 25,5 m de muy escasa magnitud, que podría corresponder a la superficie inferior de rotura SIR.

Estos movimientos más profundos, definidos por la superficie inferior de rotura SIR, parecen ser los responsables del empuje que se intuye contra la actual presa en el estribo derecho, pudiendo ser la causa de que históricamente no se observe dilatación en las juntas entre los módulos de hormigón de la propia presa, y el origen de un leve movimiento ascendente que se observa en los primeros módulos del estribo derecho, sobre todo en el módulo 0 que por sus reducidas dimensiones, no aporta apenas peso sobre el pie de la ladera.

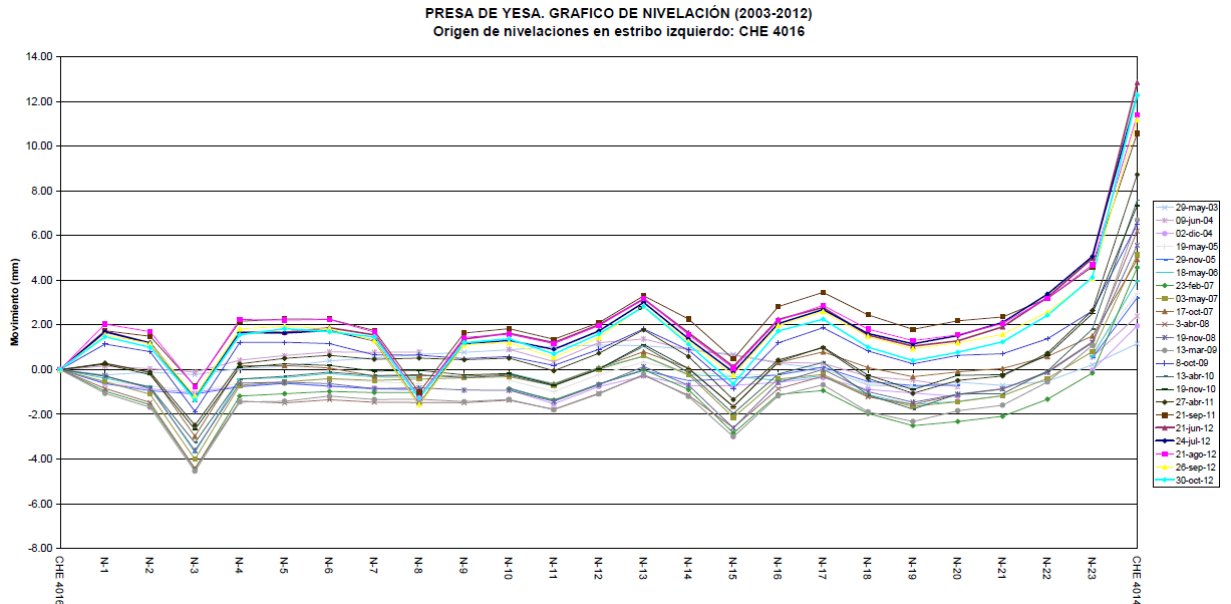
Figura 3.33: Lecturas de nivelación en la coronación de la presa de Yesa en el periodo 2003-2012. Se observa un levantamiento del bloque 0 (estribo derecho) de la presa, acentuado en los últimos años (Figura tomada de la Nota nº 21 de Ingeniería del Suelo: seguimiento de la margen derecha, Noviembre/2012).

Se observa como en el primer bloque de la presa, en el estribo derecho, se produce un ligero levantamiento que se ha acentuado en los últimos años. El levantamiento parece afectar también al bloque 1, e incluso, en menor medida, al bloque 2. El movimiento profundo que es perceptible en los inclinómetros próximos a la presa, el cual apenas tiene reflejo aguas arriba de la ladera, parece ser el origen de este movimiento que se relaciona con la superficie inferior de rotura SIR.

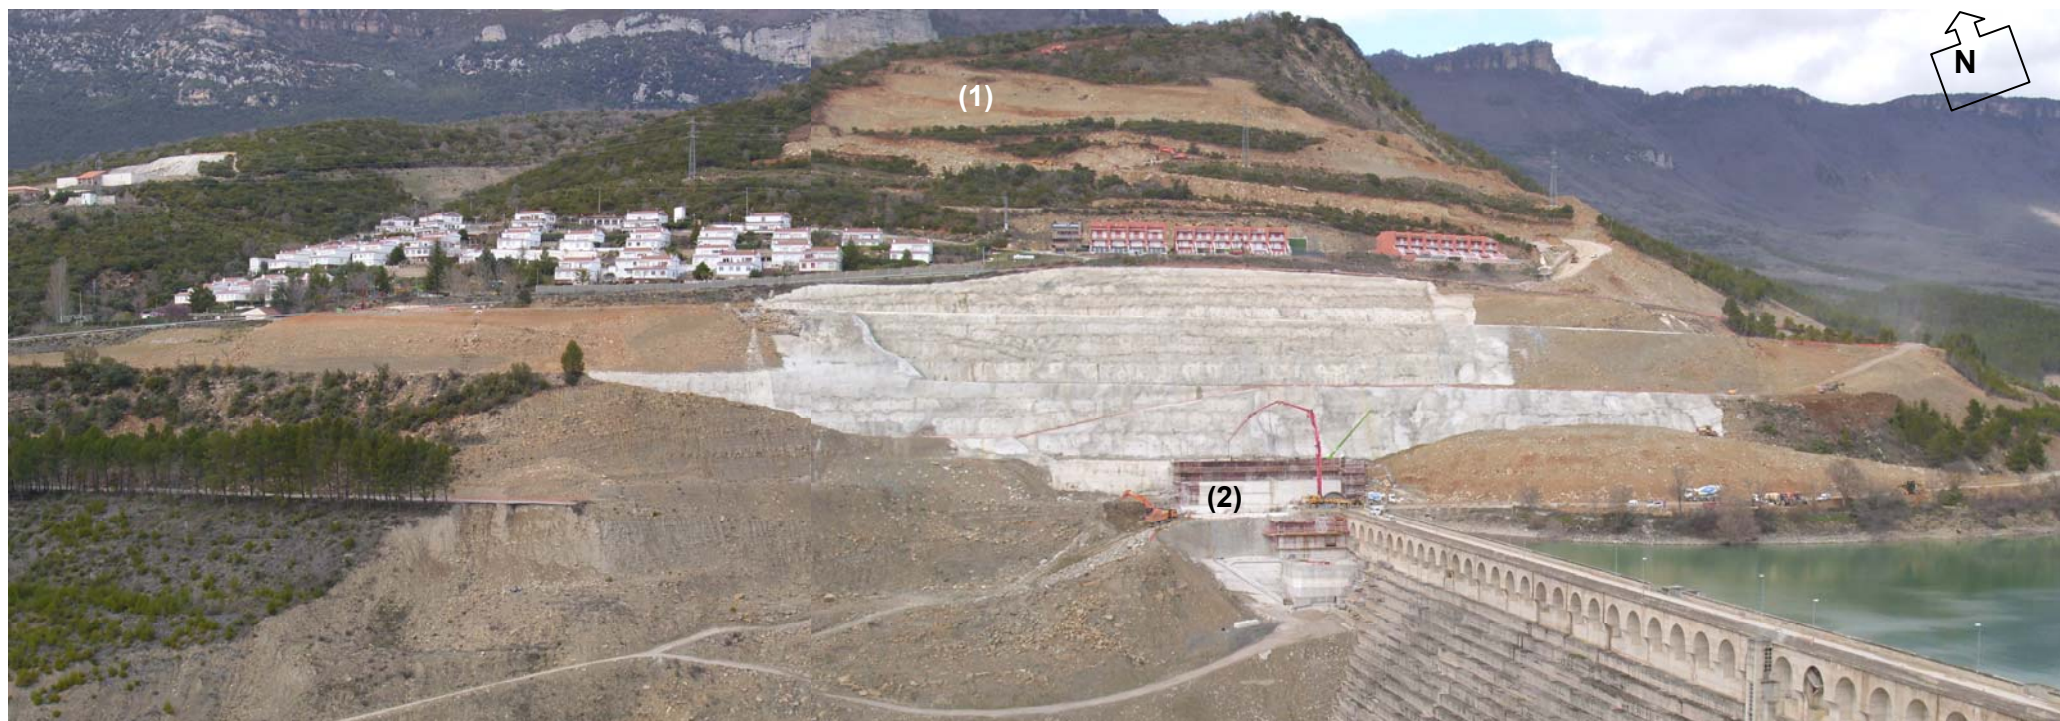
Figura 3.34: Vista de la ladera derecha de la cerrada del embalse de Yesa desde la margen izquierda (junio de 2013). Se observaba el progreso de la excavación de la parte alta de la ladera (1) y la ejecución de los muros-jardinera al pie, en el entorno del estribo derecho de la presa actual y del sector entre presas (2).

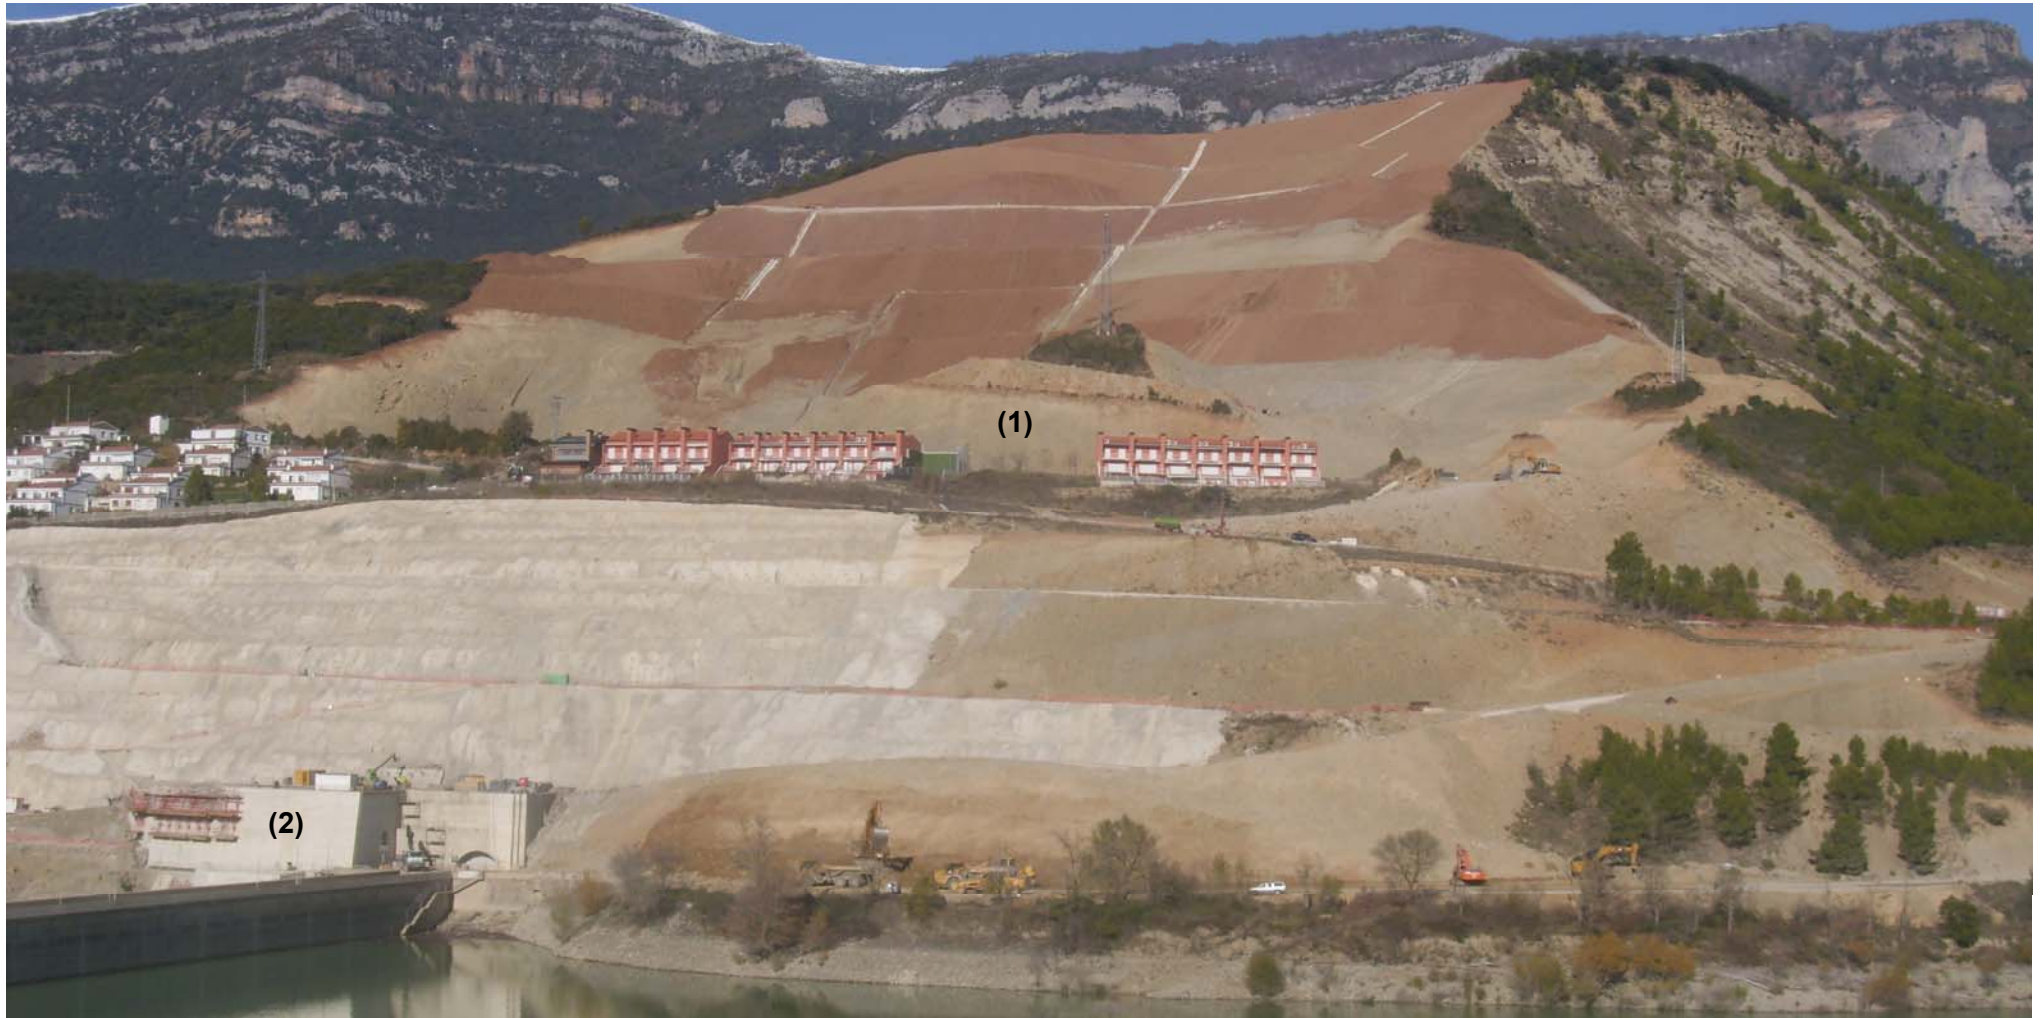
Figura 3.35: Vista general de la ladera a fecha 28/11/2013 desde la ladera contraria. La excavación estaba prácticamente finalizada a falta de retirar unos 90.000 m³ tras la Urbanización Mirador de Yesa, pendientes del traslado de una torre eléctrica (1). Se observa también el progreso de la ejecución de los muros-jardinera, que aportan peso estabilizador al pie y permiten la impermeabilización de la ladera entre la presa actual y la nueva presa (2).

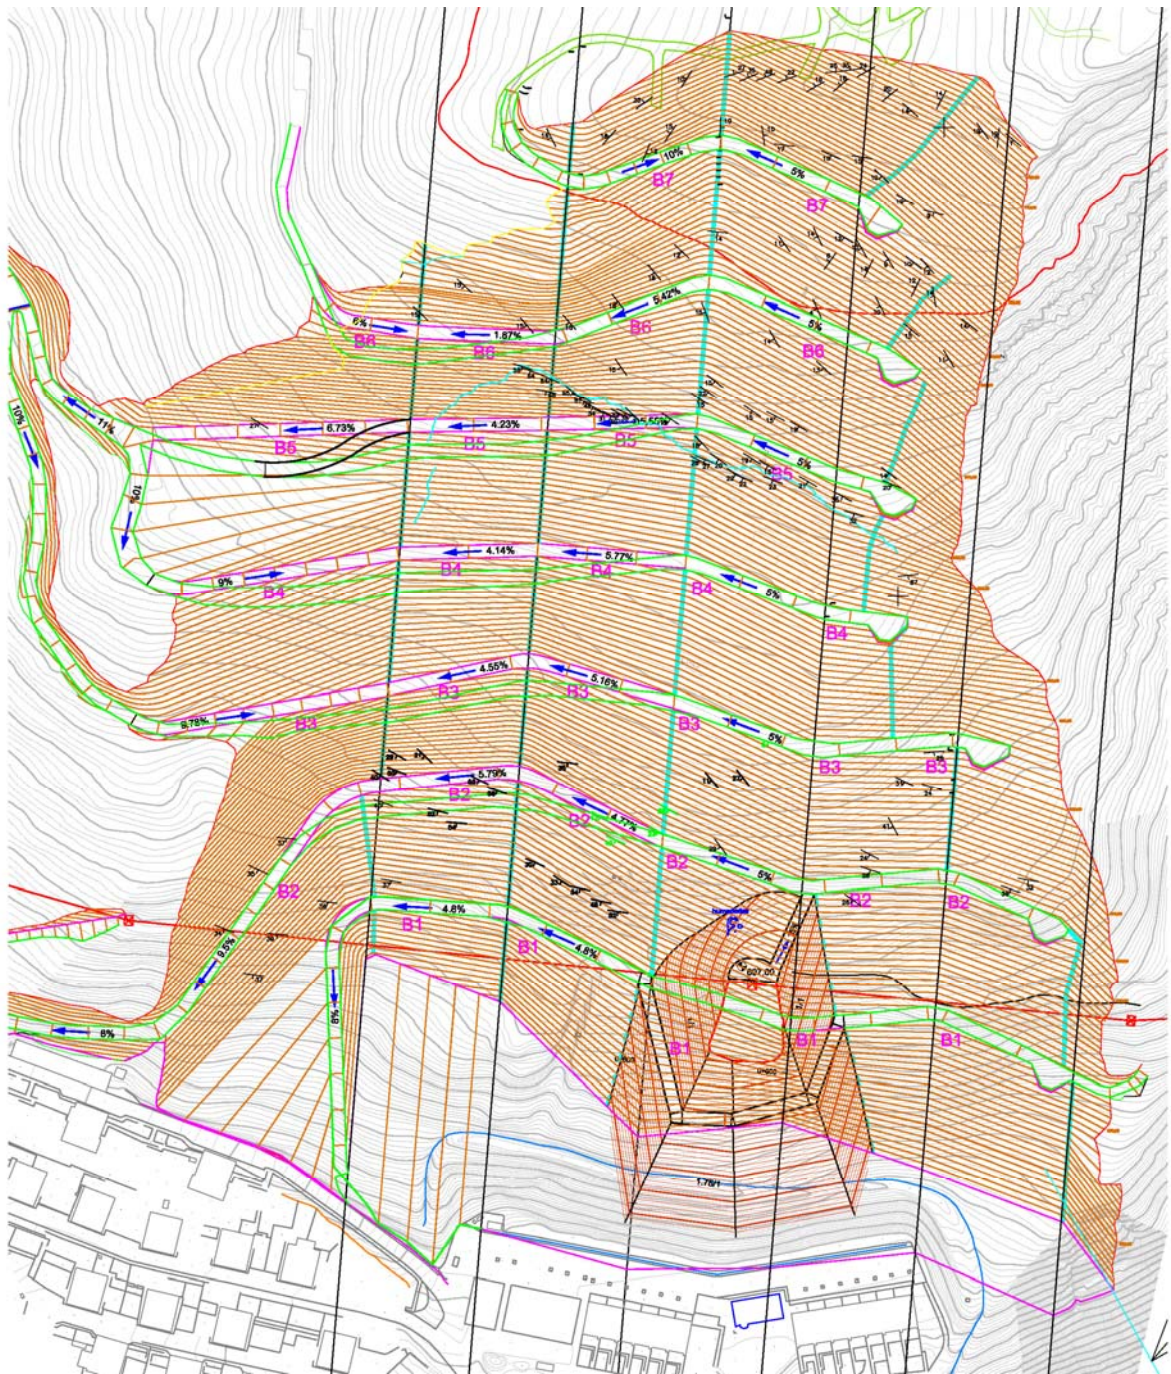
Figura 3.36: Planta topográfica de la excavación realizada en la ladera aguas arriba de las Urbanizaciones Lasaitasuna (lado izquierdo) y Mirador de Yesa (centro y derecha), la cual ha consistido en la eliminación de unos 1,5 millones de metros cúbicos. Queda pendiente de retirar unos 90.000 m³ tras la Urbanización Mirador de Yesa, a falta del traslado de una torre eléctrica. La geometría resultante es una sucesión de 8 bancos de unos 22 m de altura separados por 7 bermas.

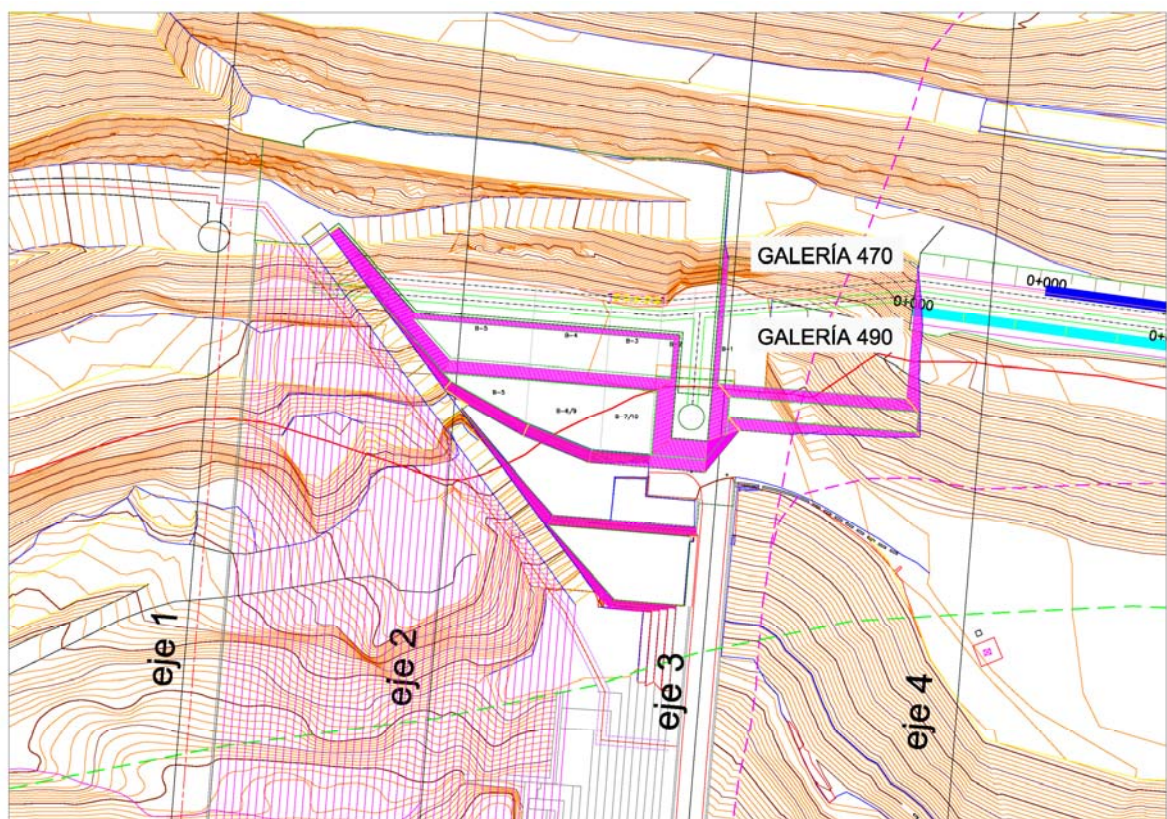
Figura 3.37: Planta topográfica del alcance de los muros jardinera en ejecución situados entre las dos presas y sobre el bloque 0 de la presa actual. El eje 1 corresponde al eje de la futura presa y el eje 3 al eje de la presa actual. Puede verse como los muros jardinera tapizan la ladera sobre el plinto de la nueva presa.

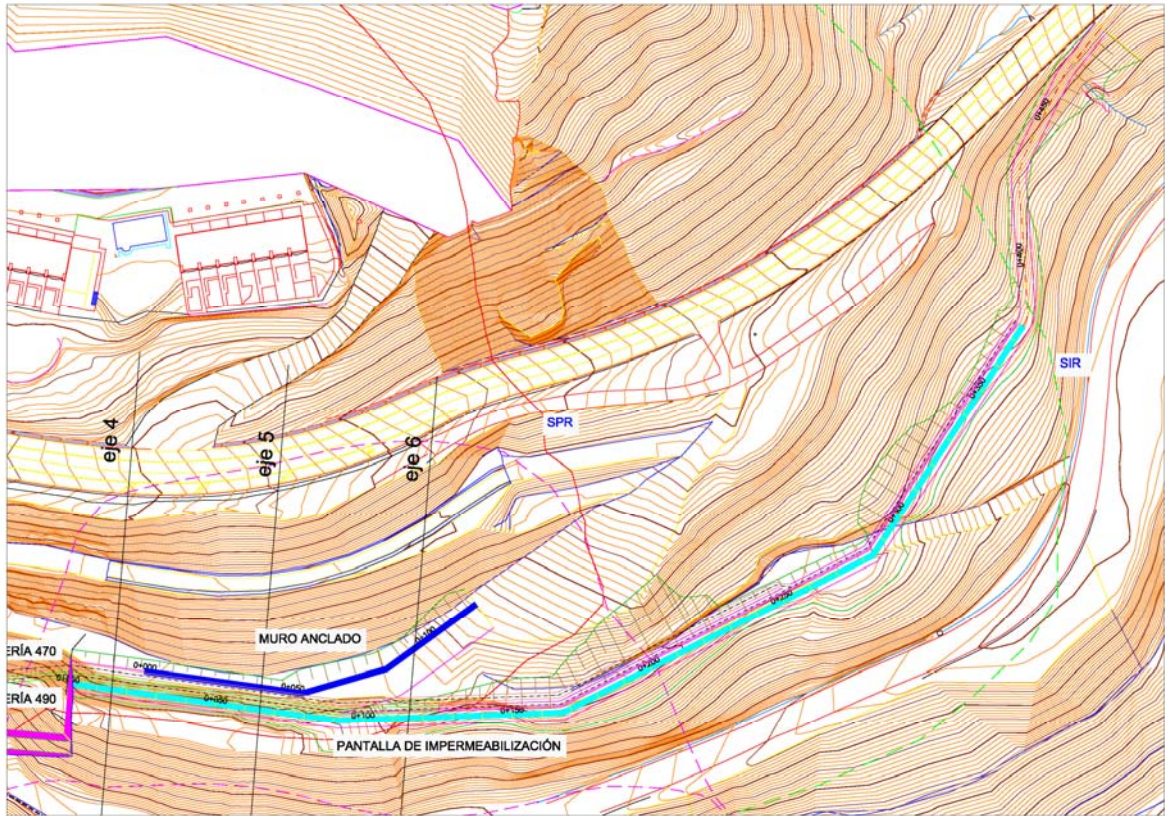
Figura 3.38: Planta topográfica del alcance de la pantalla de impermeabilización que se ejecutará aguas arriba de la presa actual, al pie de la ladera, desde la cota 516. Puede verse el muro anclado que tendrá que construirse para protección de la coronación de la pantalla y estabilización del sector de talud afectado por el Deslizamiento del Inglés.

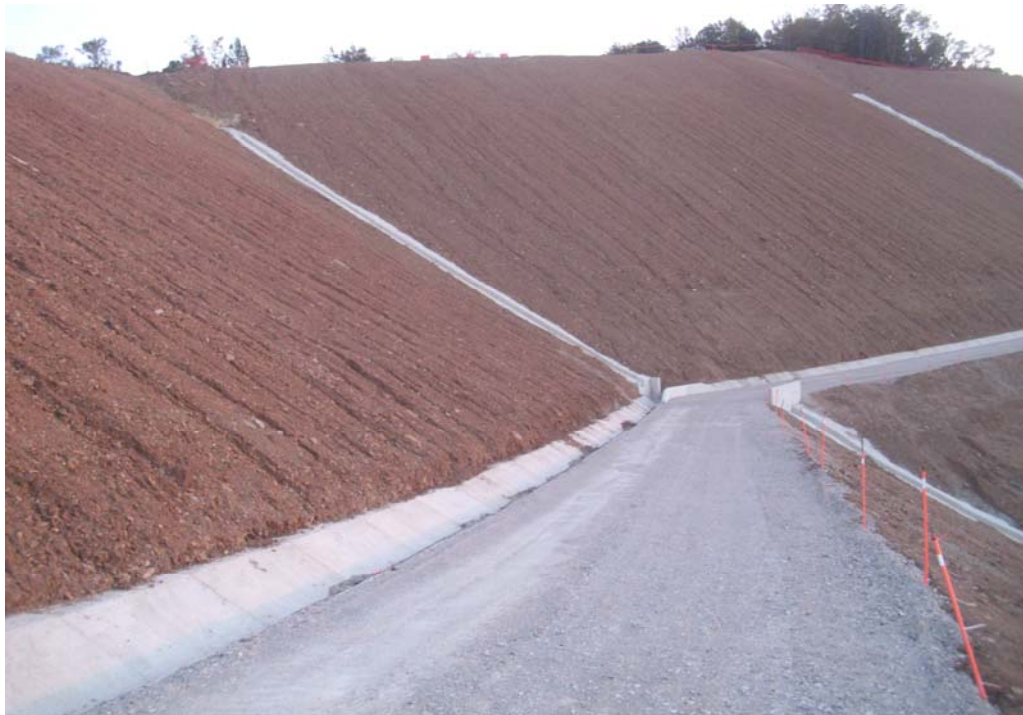
Figura 3.39: Vista hacia el E de la berma nº 7 y el banco nº 8. Coronación de la excavación. La berma se encuentra revestida de zahorra y se han ejecutado las cunetas de berma y bajantes.

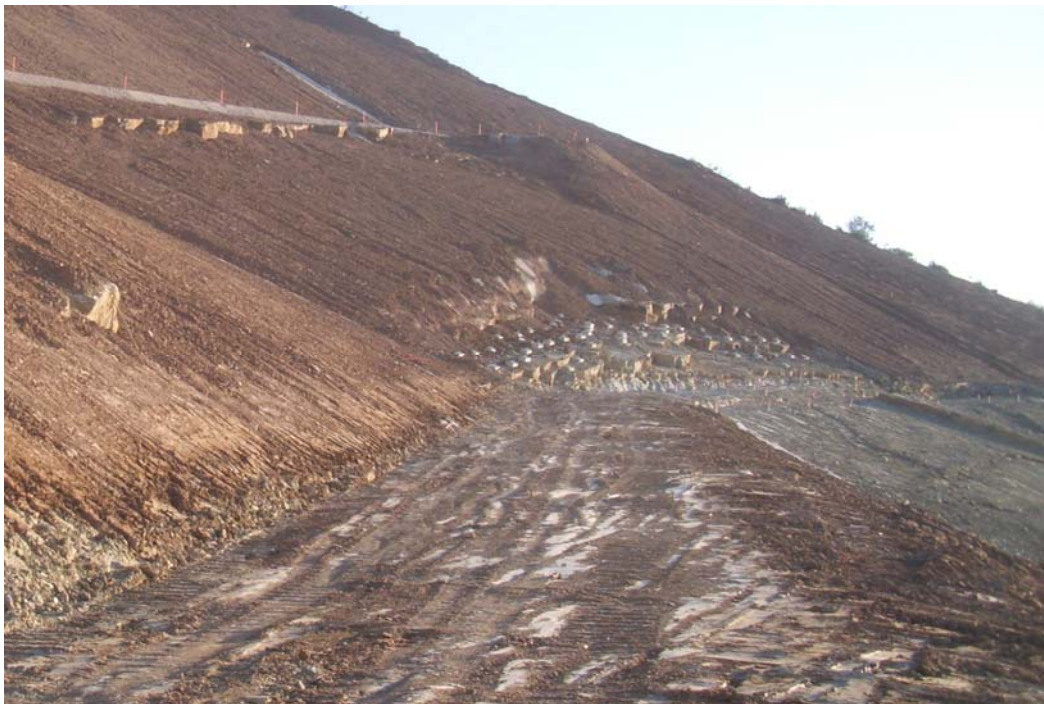
Figura 3.42: Vista hacia el Este de la berma nº 5 en la que se produjo un deslizamiento a favor de un repliegue local durante la excavación.

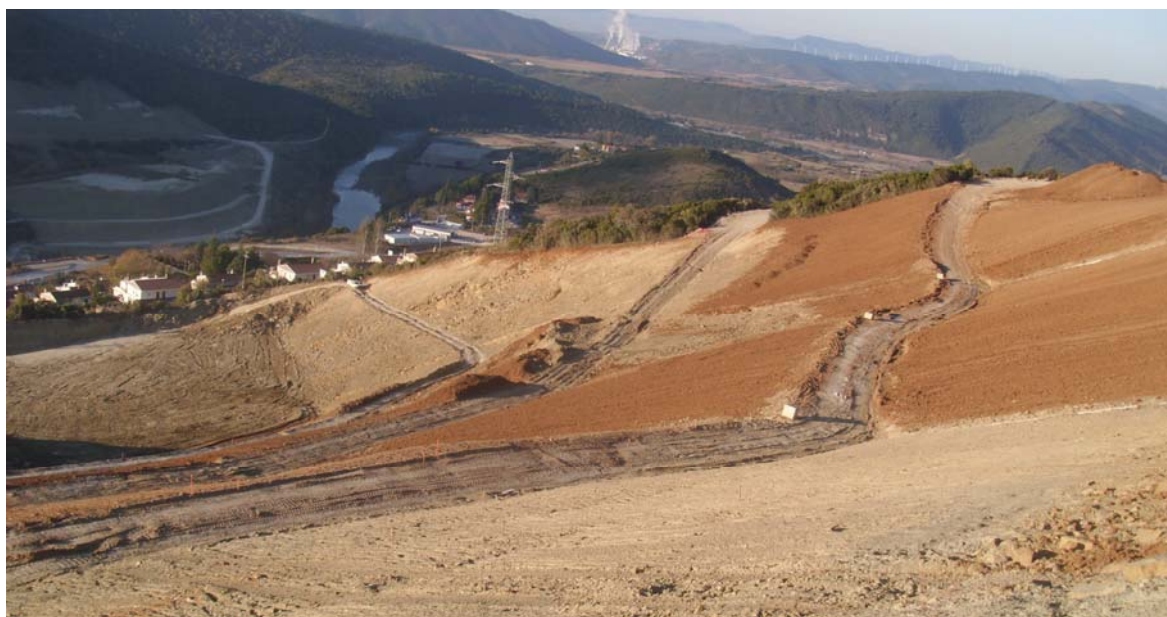
Figura 3.44: Vista hacia el Oeste de las bermas nº 3 y nº 4, y de los bancos nº 3 y nº 4, los cuales se ven afectados por un proceso de inestabilidad superficial.

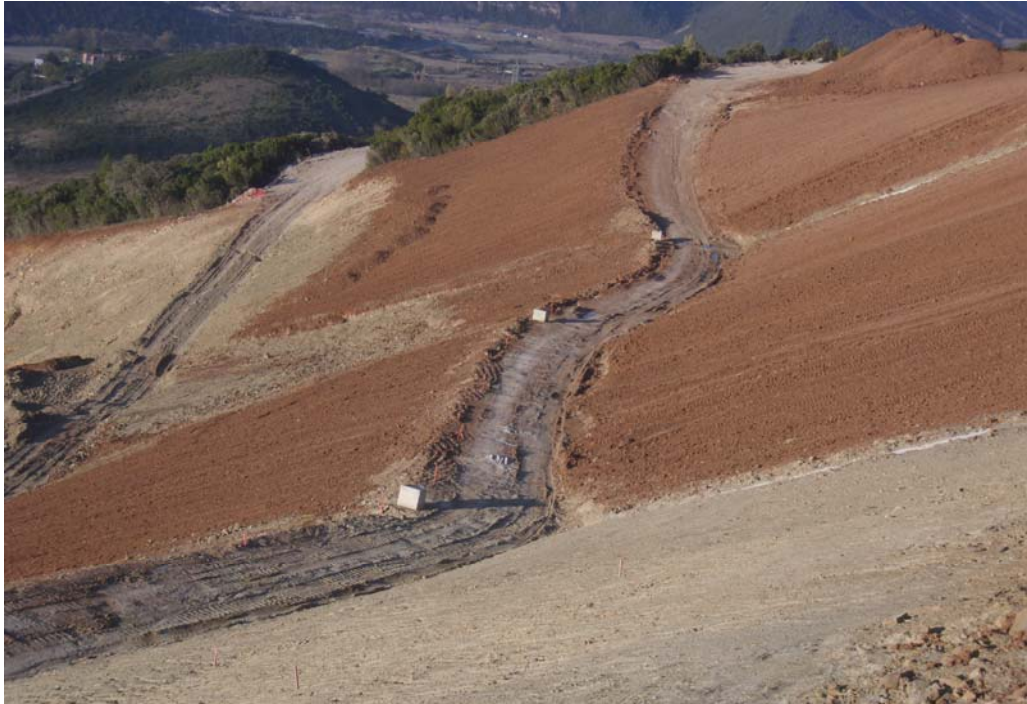
Figura 3.45: Detalle de la berma nº 4 hacia el Oeste donde se sitúa la coronación de un deslizamiento superficial que afecta a los bancos nº 3 y nº 4 (entre las bermas nº 2 y nº4).

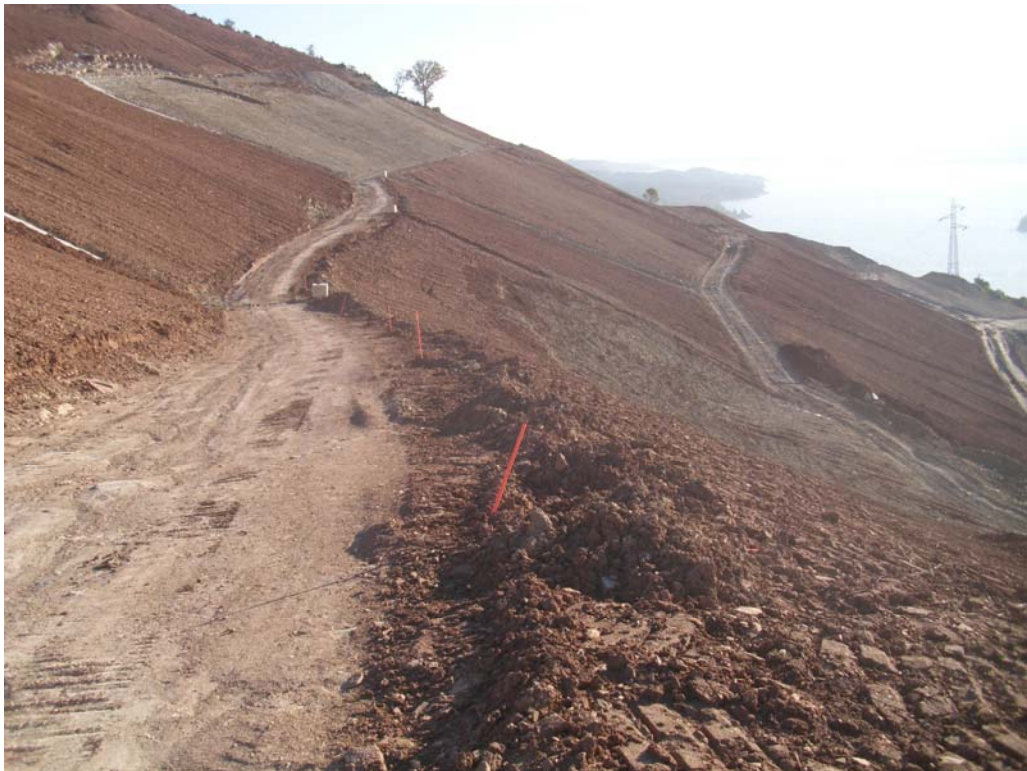
Figura 3.46: Detalle de la berma nº 4 hacia el Este, donde se sitúa la coronación del deslizamiento superficial observado.

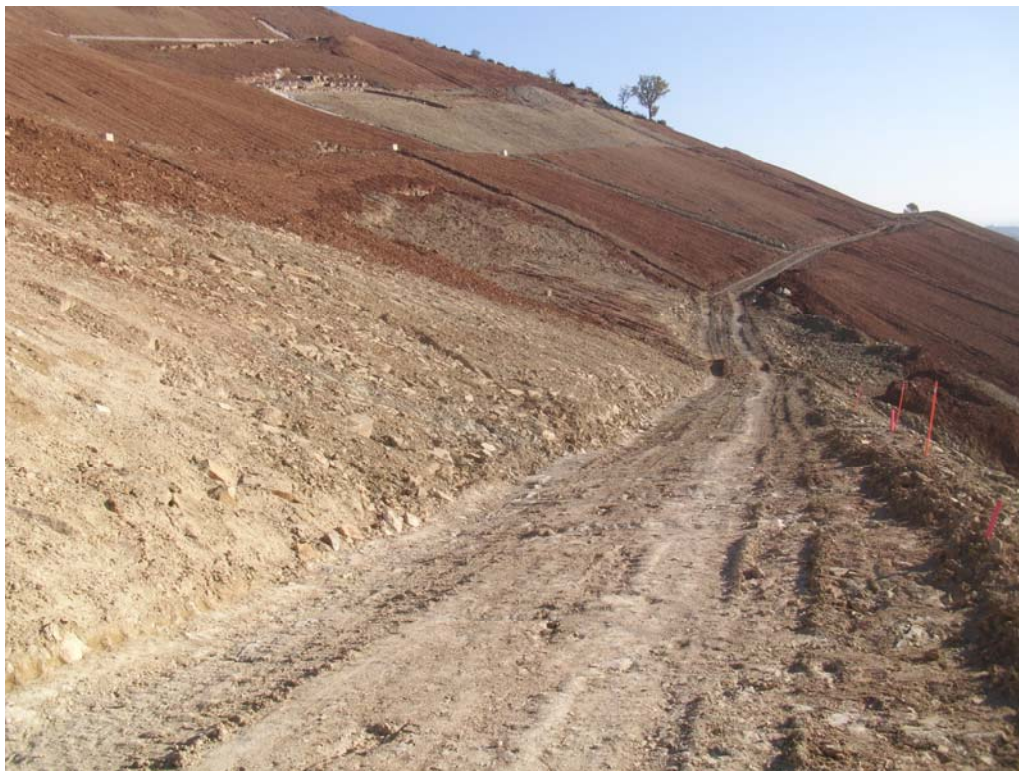
Figura 3.49: Vista de la berma nº 3 hacia el Este, la cual se ve afectada por un deslizamiento somero desarrollado tras la excavación, a favor de una zona de mayor alteración.

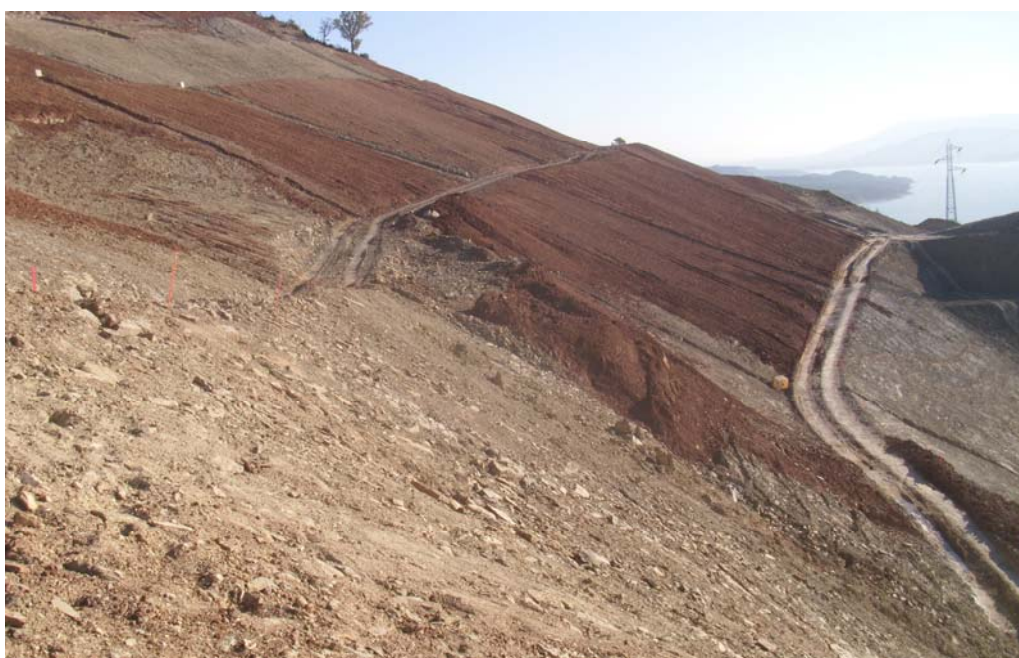
Figura 3.50: Vista de las bermas nº 2 y nº 3 hacia el E, donde se observa el alcance completo del deslizamiento superficial.
