prospección
y geotecnia

**CONDICIONES DE ESTABILIDAD DE LA LADERA DERECHA
DEL EMBALSE DE YESA TRAS LAS ACTUACIONES
LLEVADAS A CABO PARA SU ESTABILIZACIÓN**

Enero de 2014

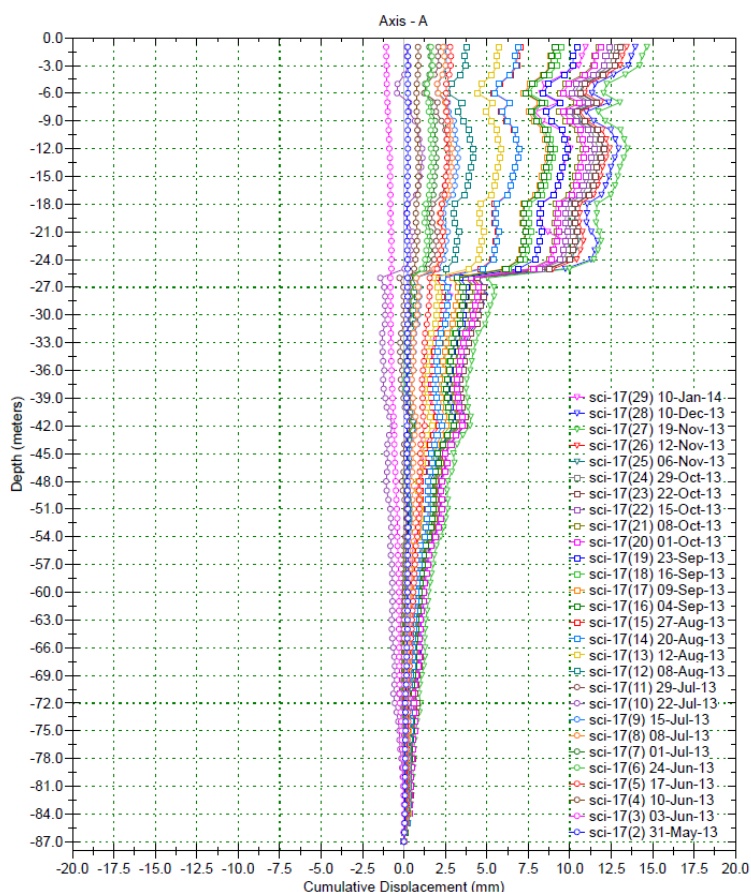
Por lo visto sobre el terreno y tras el seguimiento de la auscultación topográfica e inclinométrica, puede decirse que el movimiento de la ladera se ha detenido por completo, puesto que en los inclinómetros no se detecta movimiento asociado a las dos superficies de rotura CPR y SIR, tal y como se muestra en la figura 3.55 que se presenta a continuación.

Figura 3.55: Gráfica de seguimiento del inclinómetro SCI-17 situado en el eje 2, entre las dos presas, bajo la carretera N-240, en la que se observa como las últimas lecturas de diciembre de 2013 y enero de 2014 no son las que presentan mayor desplazamiento, lo que indica que los movimientos se han detenido en este sector de la ladera.

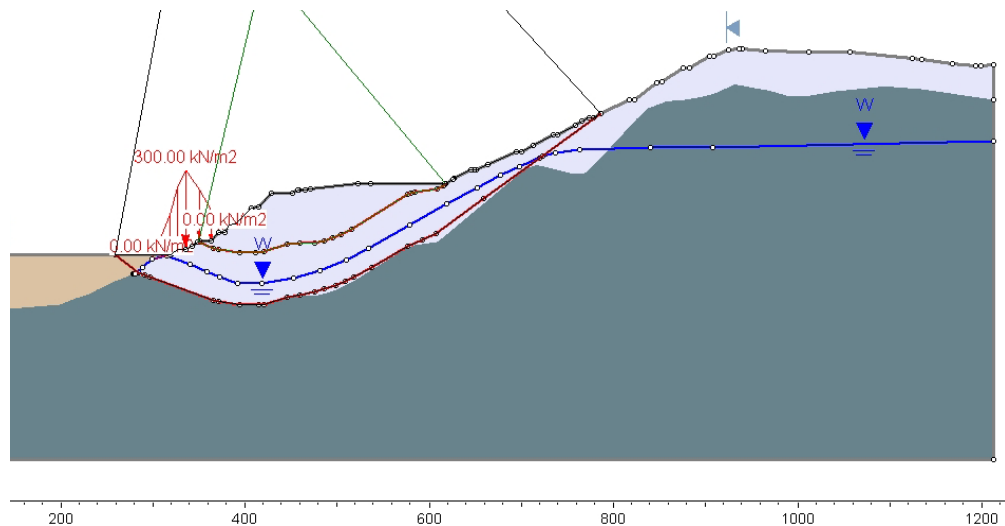
Modelo geométrico 2-3: Situación futura de la ladera con el espaldón de la nueva presa al pie y los muros-jardinera.

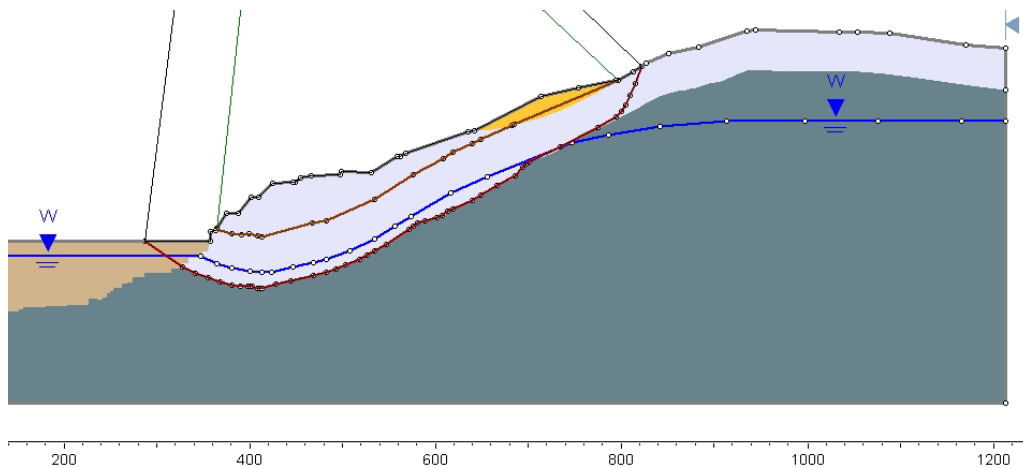
Modelo geométrico 3-1: Situación de la ladera en 2013.

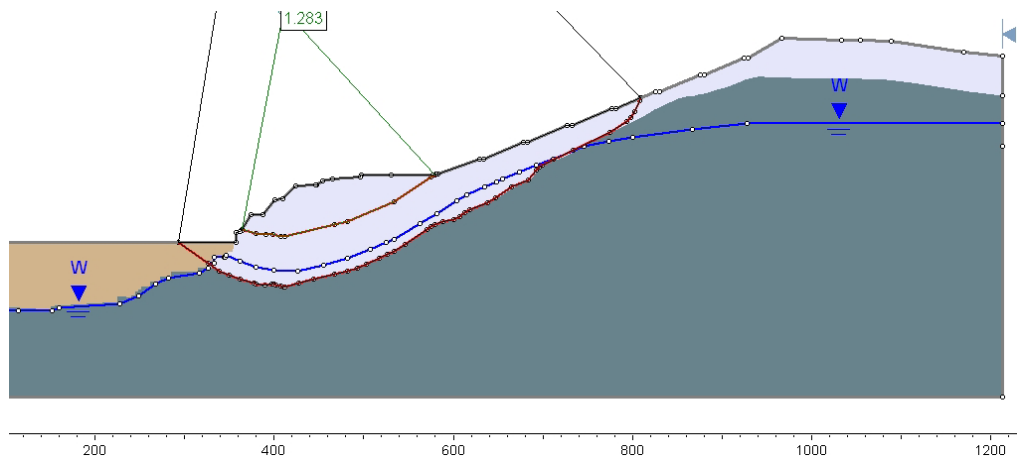
Modelo geométrico 3-2: Situación de la ladera en 2014 tras la excavación realizada.

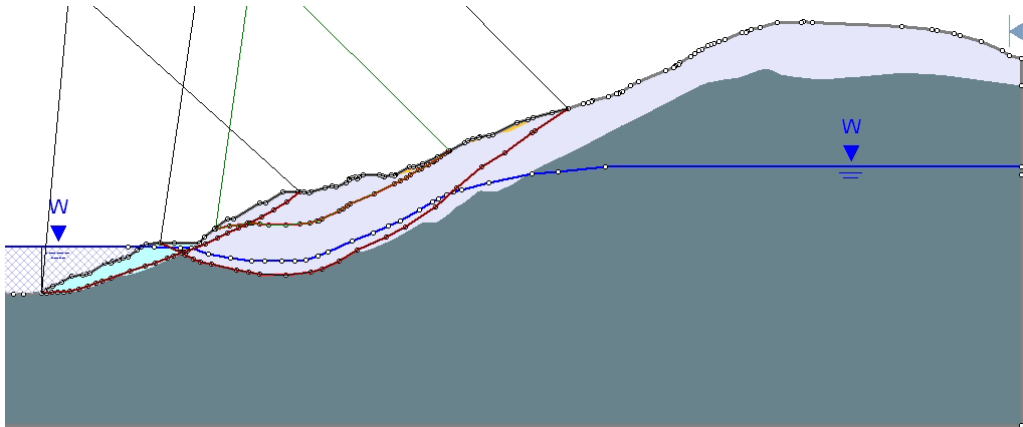
Modelo geométrico 5-1: Situación de la ladera en 2013.

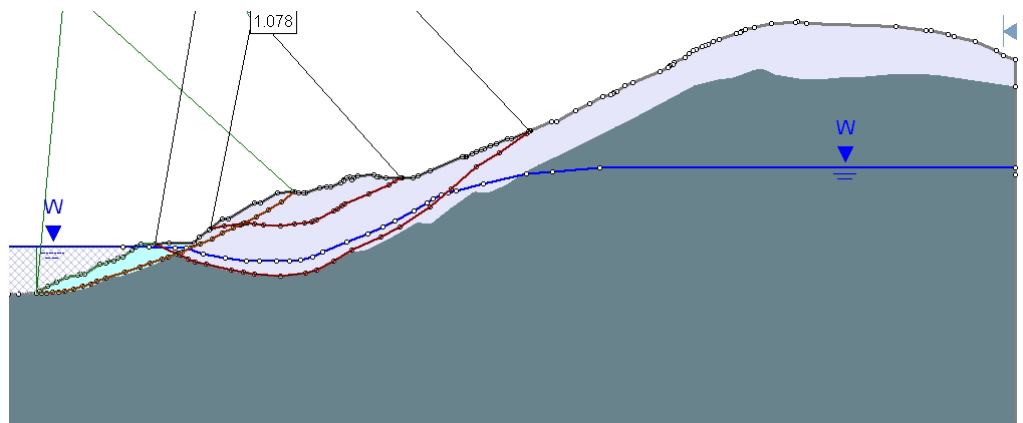
Modelo geométrico 5-2: Situación de la ladera en 2014 tras la excavación realizada.

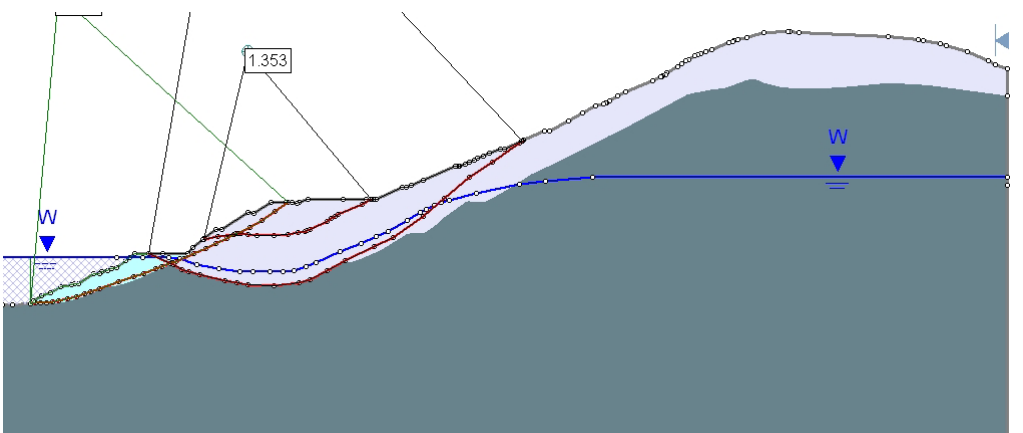
Modelo geométrico 5-3: Excavación complementaria en la zona del Mirador de Yesa.

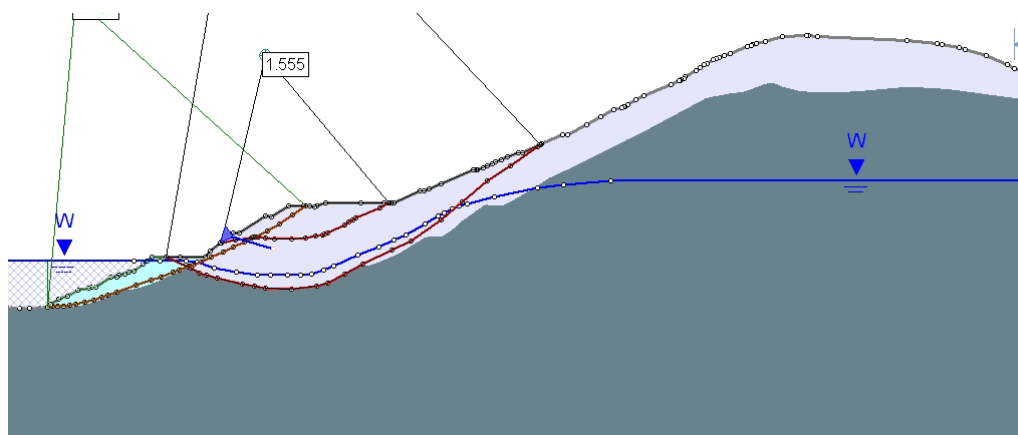
Modelo geométrico 5-4: Excavación complementaria en la zona del Mirador de Yesa y muro anclado para la estabilización de la parte emergida del deslizamiento del Inglés en el entorno de la pantalla de impermeabilización.

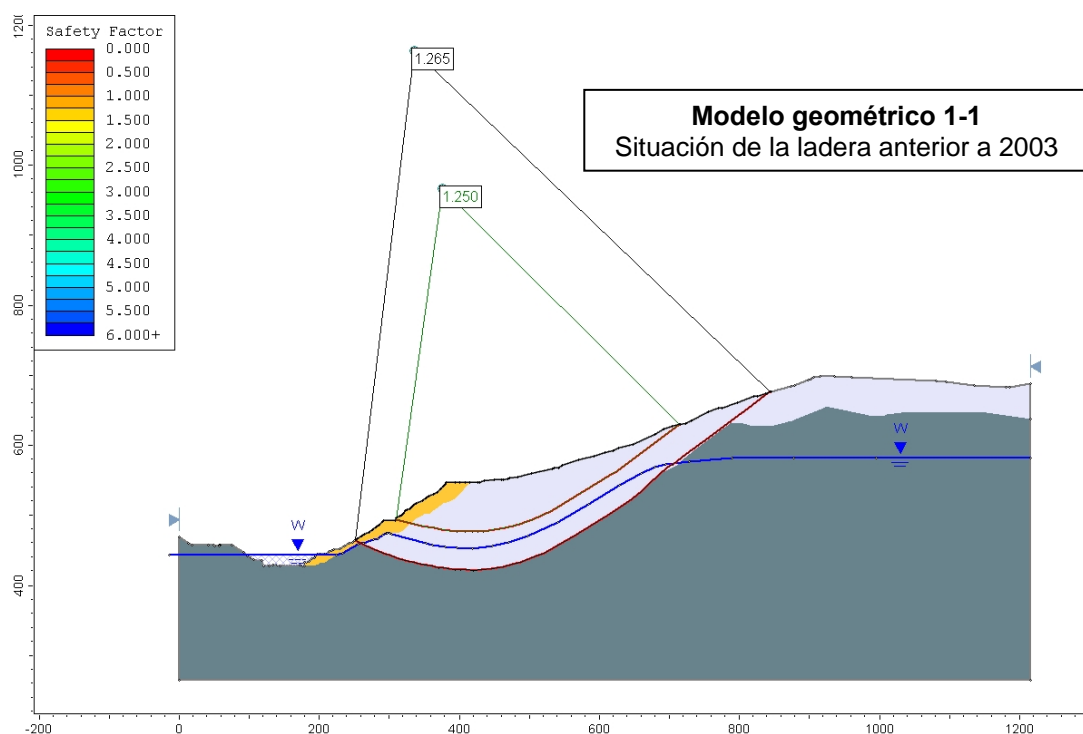
Figura 4.3: Situación de la ladera anterior a 2003. Ladera intacta antes de las excavaciones para la cimentación de la nueva presa. FS= 1.250 para la SPR y FS= 1.265 para la SIR. En aquel momento no se tenían evidencias de estos movimientos del terreno.

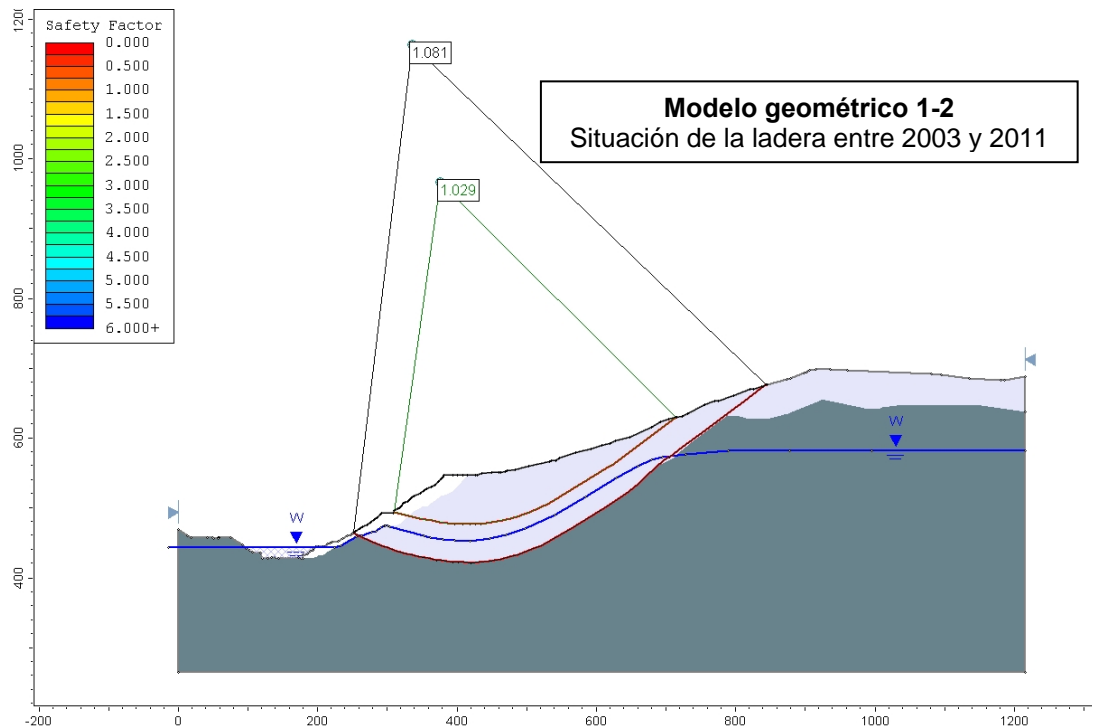
Figura 4.4: Situación de la ladera entre 2003 y 2011. Ladera tras las excavaciones para la cimentación de la nueva presa y anterior al reciente retaluzado. FS= 1.029 para la SPR y FS= 1.081 para la SIR. A pesar de que la ladera debía encontrarse en una situación de equilibrio estricto, no se manifestaron evidencias del proceso de inestabilidad recientemente detectado.

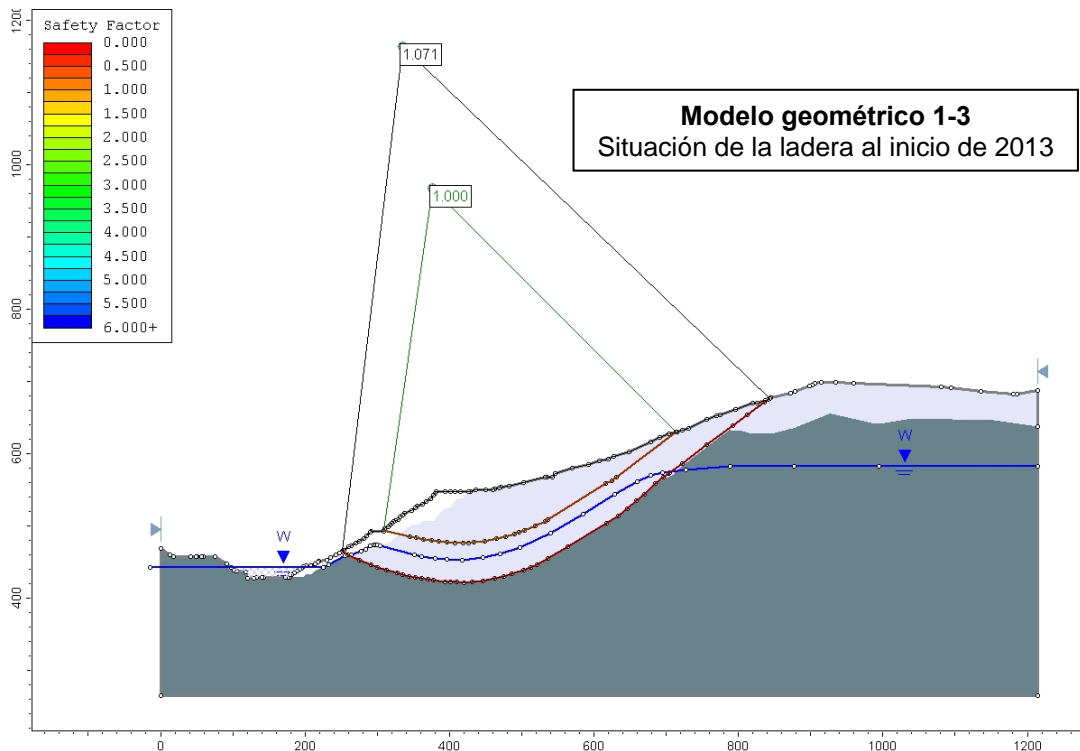
Figura 4.5: Situación de la ladera actual al inicio de 2013, antes del comienzo de las obras de estabilización en curso. FS= 1.000 (equilibrio límite) para la SPR y FS= 1.071 para la SIR. Situación en la que se detecta el movimiento en la ladera.

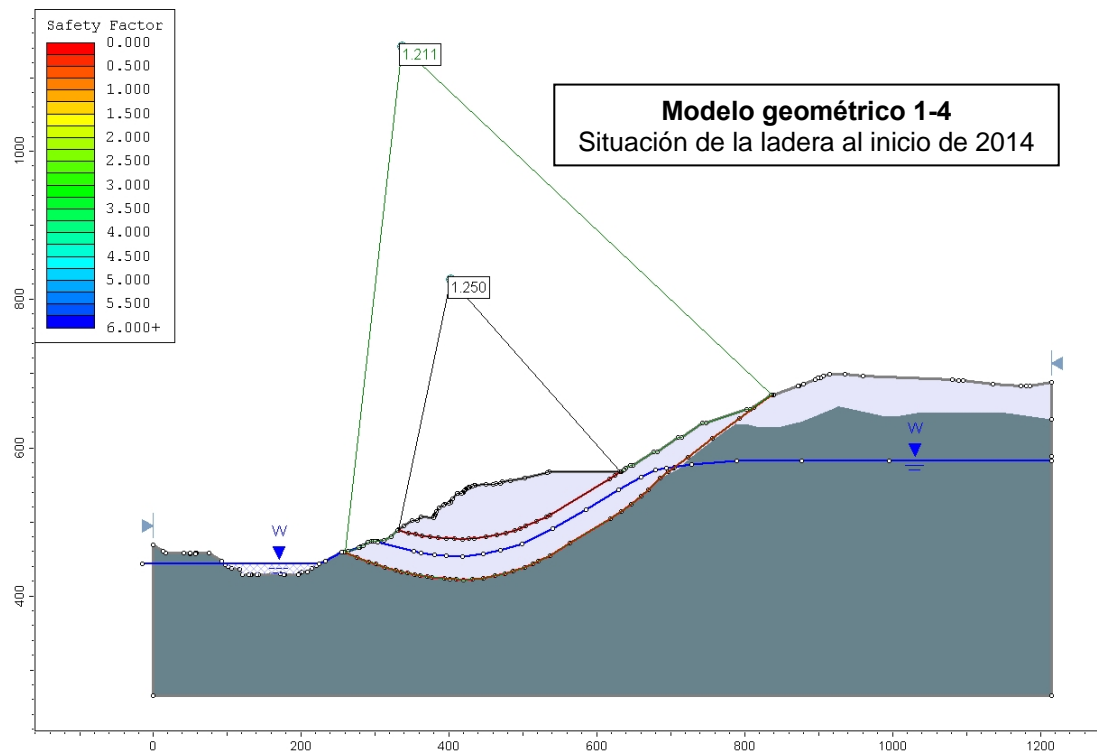
Figura 4.6: Situación tras la excavación realizada en la parte superior de la ladera. FS= 1.250 para la SPR y FS= 1.211 para la SIR. El factor de seguridad, sin tener en cuenta el efecto estabilizador adicional de la nueva presa, retorna a niveles de la situación original de la ladera.

En los análisis de estabilidad del **Modelo Geométrico 1** (Perfil nº1 según el eje de la nueva presa), partiendo de la condición de equilibrio límite de 2013, se deduce que el efecto estabilizador de la excavación realizada garantiza la estabilidad de la ladera a largo plazo, alcanzándose un factor de seguridad de **FS= 1.250** para la superficie de rotura principal SPR y **FS= 1.211** para la superficie inferior de rotura SIR.

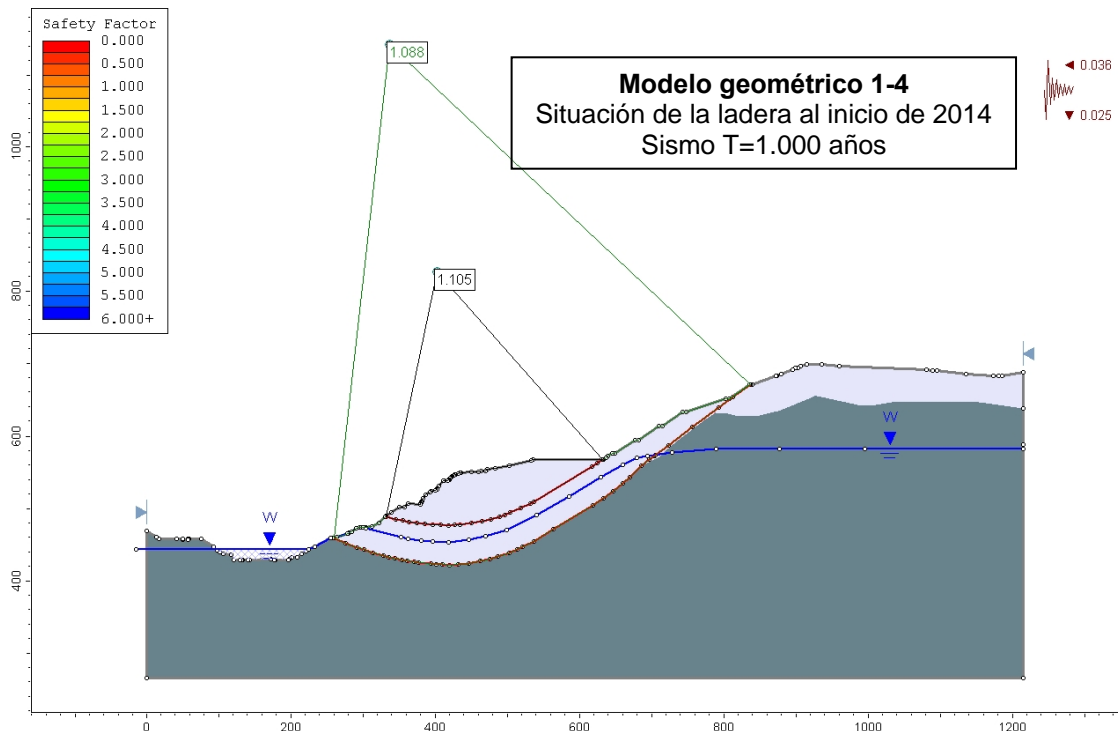
Figura 4.7: Situación tras la excavación realizada en la parte superior de la ladera considerando las condiciones accidentales (sismo de 1000 años). FS= 1.105 para la SPR y FS= 1.088 para la SIR.

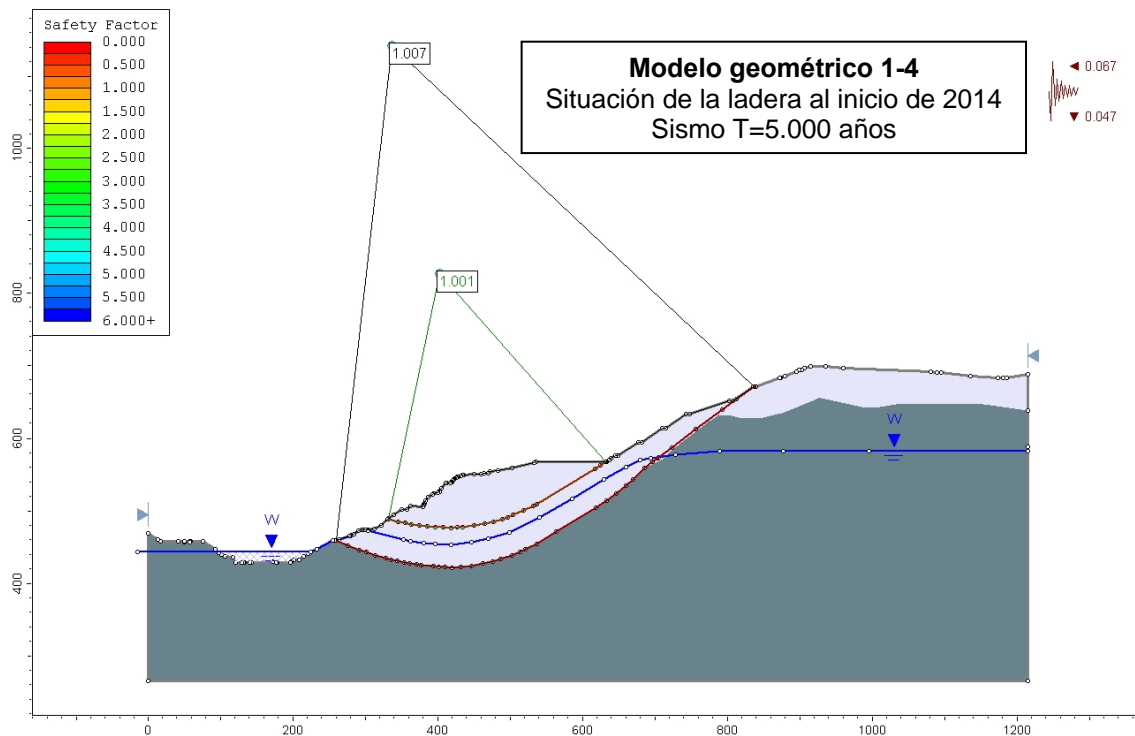
Figura 4.8: Situación tras la excavación realizada en la parte superior de la ladera considerando las condiciones extremas (sismo de 5000 años). FS= 1.001 para la SPR y FS= 1.007 para la SIR.

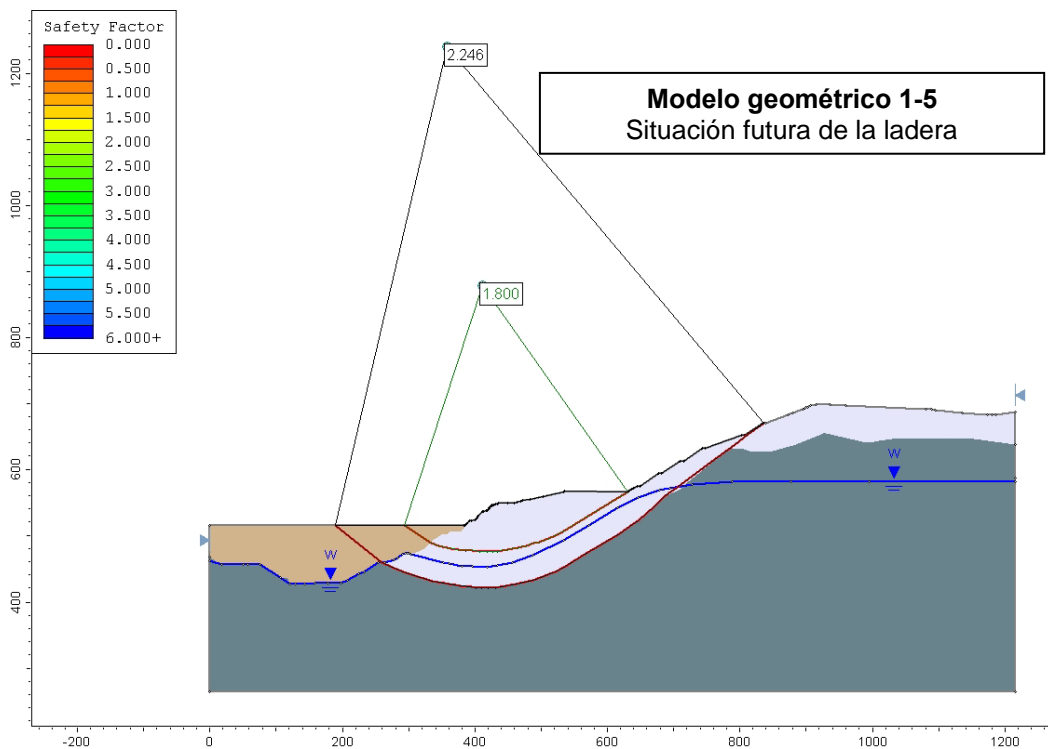
Figura 4.9: Situación tras la excavación realizada en la parte superior de la ladera y la construcción de la nueva presa. FS= 1.800 para la SPR y FS= 2.246 para la SIR. El factor de seguridad del conjunto ladera-presa es muy elevado para esta sección de análisis concreta.

Si se tiene en cuenta el efecto estabilizador que la construcción de la nueva presa tendría sobre la ladera en este punto concreto de análisis la situación mejora radicalmente, alcanzándose un factor de seguridad de **FS= 1.800** para la superficie de rotura principal SPR y **FS= 2.246** para la superficie inferior de rotura SIR.

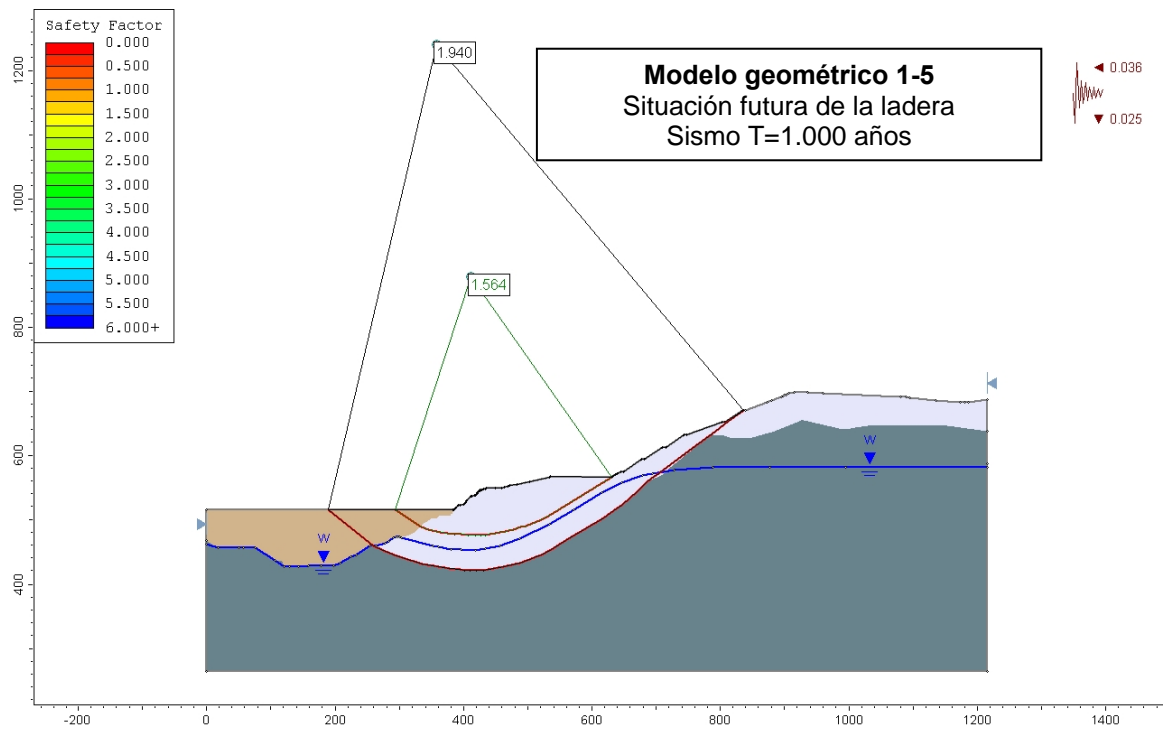
Figura 4.10: Situación tras la excavación realizada en la parte superior de la ladera y la construcción de la nueva presa, considerando las condiciones accidentales (sismo de 1000 años). FS= 1.564 para la SPR y FS= 1.940 para la SIR. .

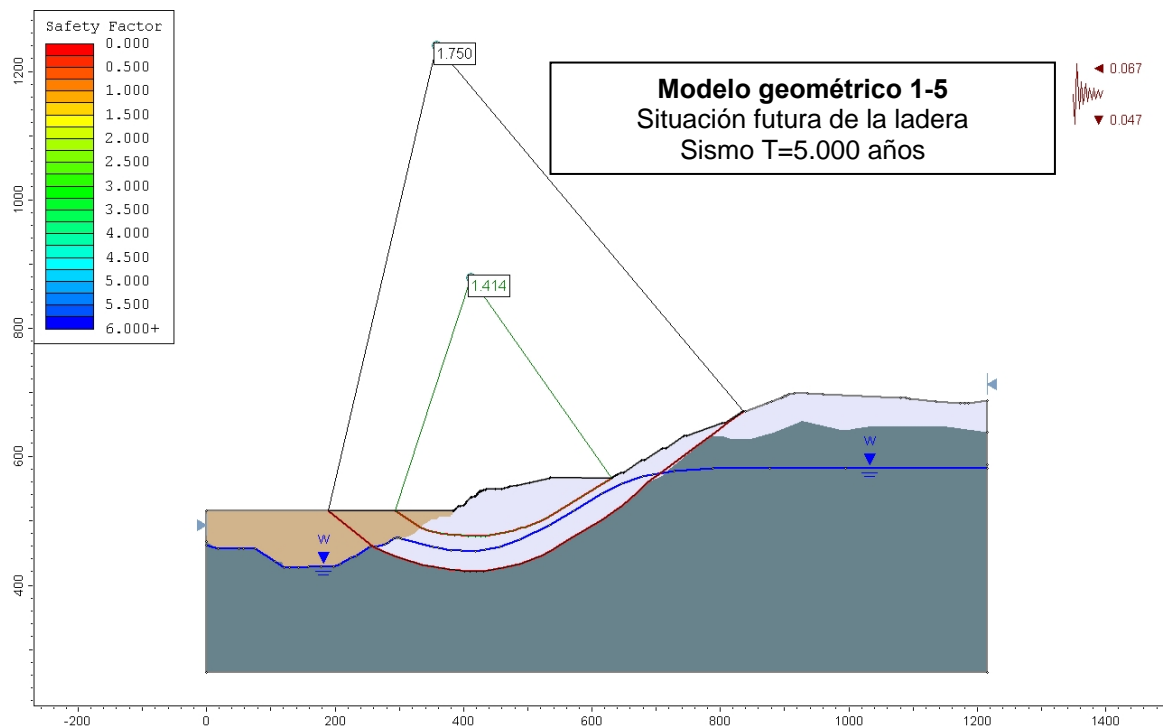
Figura 4.11: Situación tras la excavación realizada en la parte superior de la ladera y la construcción de la nueva presa, considerando las condiciones extremas (sismo de 5000 años). FS= 1.414 para la SPR y FS= 1.750 para la SIR.

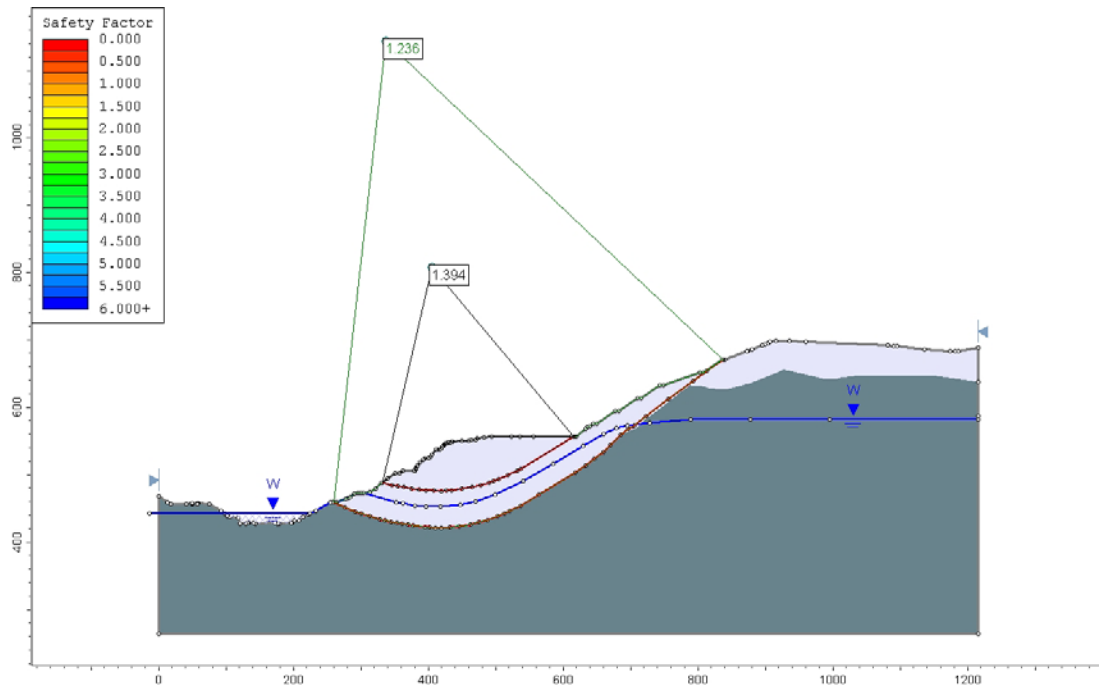
Figura 4.12: Situación tras la excavación realizada en la parte superior de la ladera y en el supuesto de que se lleva a cabo una excavación adicional de 10 m en el fondo de la excavación actual, en la Urbanización Lasaitasuna. Se obtiene un FS= 1.394 para la SPR y FS= 1.236 para la SIR.

Aunque la condición de estabilidad que se alcanza con la excavación de la ladera (sin tener en cuenta el efecto estabilizador de la presa) garantiza su estabilidad (FS= 1.250 para la SPR y FS= 1.211 para la SIR), si se pretende llegar a mayores cotas de seguridad sería necesario excavar en la zona de la Urbanización Lasaitasuna. Si se profundiza el fondo de la excavación en unos 10 m, el factor de seguridad resultante en la ladera ascendería a **FS= 1.394** para la SPR y **FS= 1.236** para la SIR (figura 4.12). En el caso de sismo accidental

resultaría un FS= 1.215 para la SPR y FS= 1.117 para la SIR, mientras que para el sismo extremo resultaría un FS= 1.095 para la SPR y FS= 1.029 para la SIR.

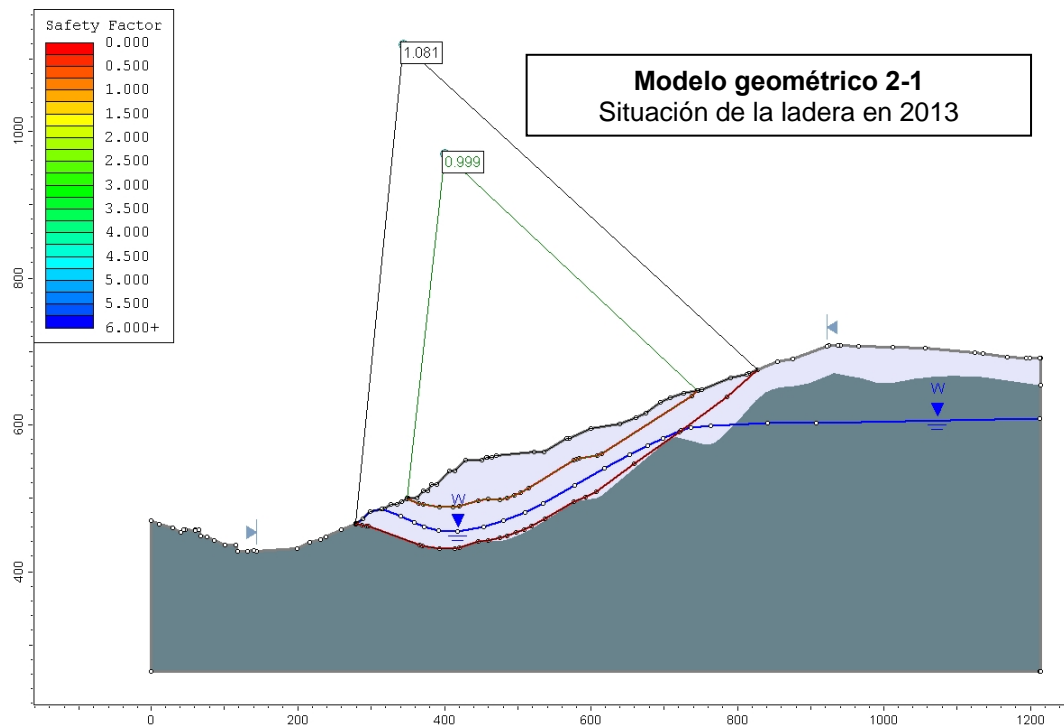
Figura 4.13: Situación de la ladera actual al inicio de 2013, antes del comienzo de las obras de estabilización en curso. $FS= 0.999$ (equilibrio límite) para la SPR y $FS= 1.081$ para la SIR. Situación en la que se detecta el movimiento en la ladera.

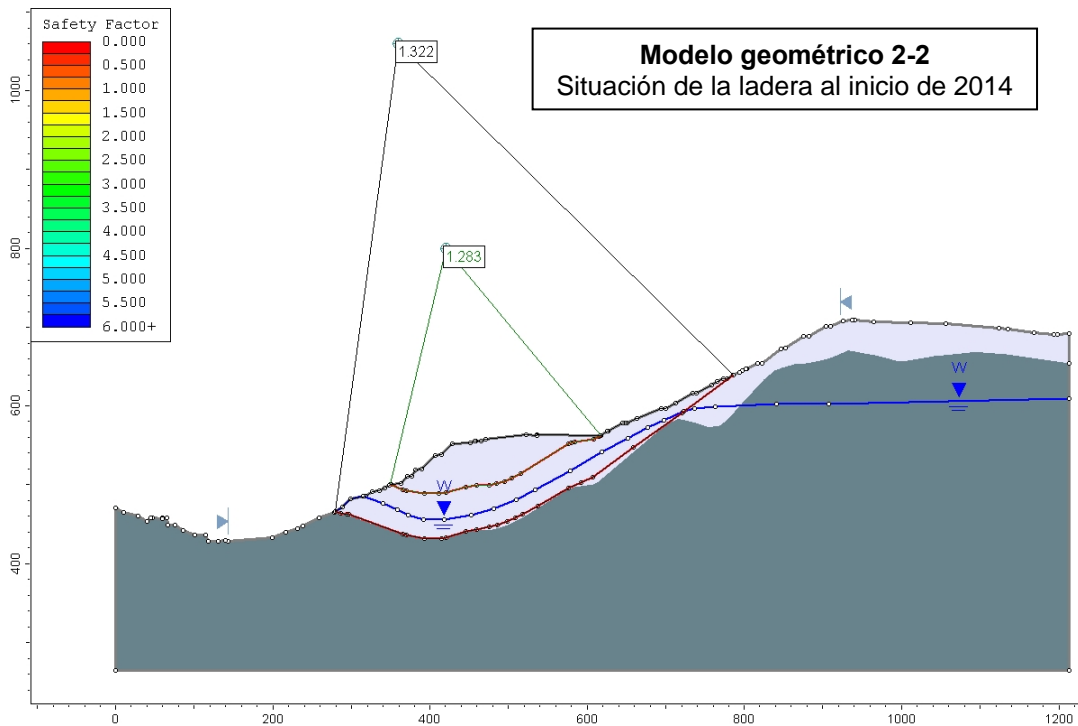
Figura 4.14: Situación tras la excavación realizada en la parte superior de la ladera. $FS= 1.283$ para la SPR y $FS= 1.322$ para la SIR. El factor de seguridad, sin tener en cuenta el efecto estabilizador adicional del espaldón de la nueva presa, adquiere unos niveles que garantizan la estabilidad.

En los análisis de estabilidad del **Modelo Geométrico 2** (Perfil nº 2 situado entre las dos presas), partiendo de la condición de equilibrio límite de 2013, se deduce que el efecto estabilizador de la **excavación realizada** garantiza la estabilidad de la ladera a largo plazo, alcanzándose un factor de seguridad de **FS= 1.283** para la superficie de rotura principal SPR y **FS= 1.322** para la superficie inferior de rotura SIR.

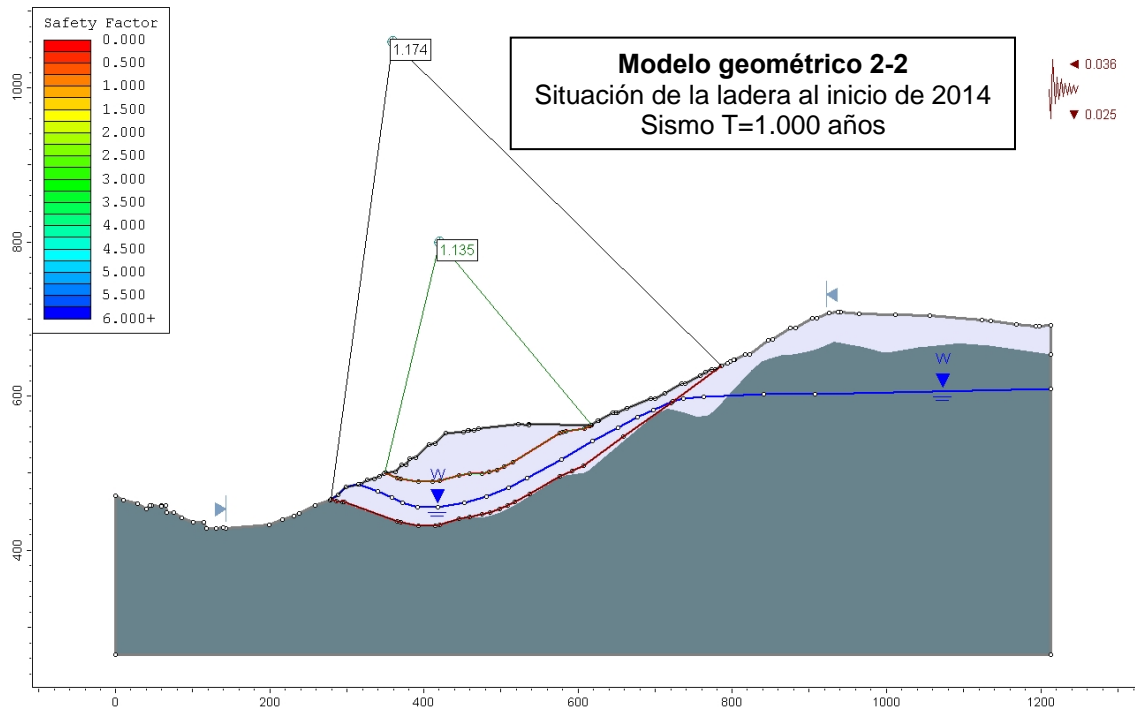
Figura 4.15: Situación tras la excavación realizada en la parte superior de la ladera considerando las condiciones accidentales (sismo de 1.000 años). FS= 1.135 para la SPR y FS= 1.174 para la SIR.

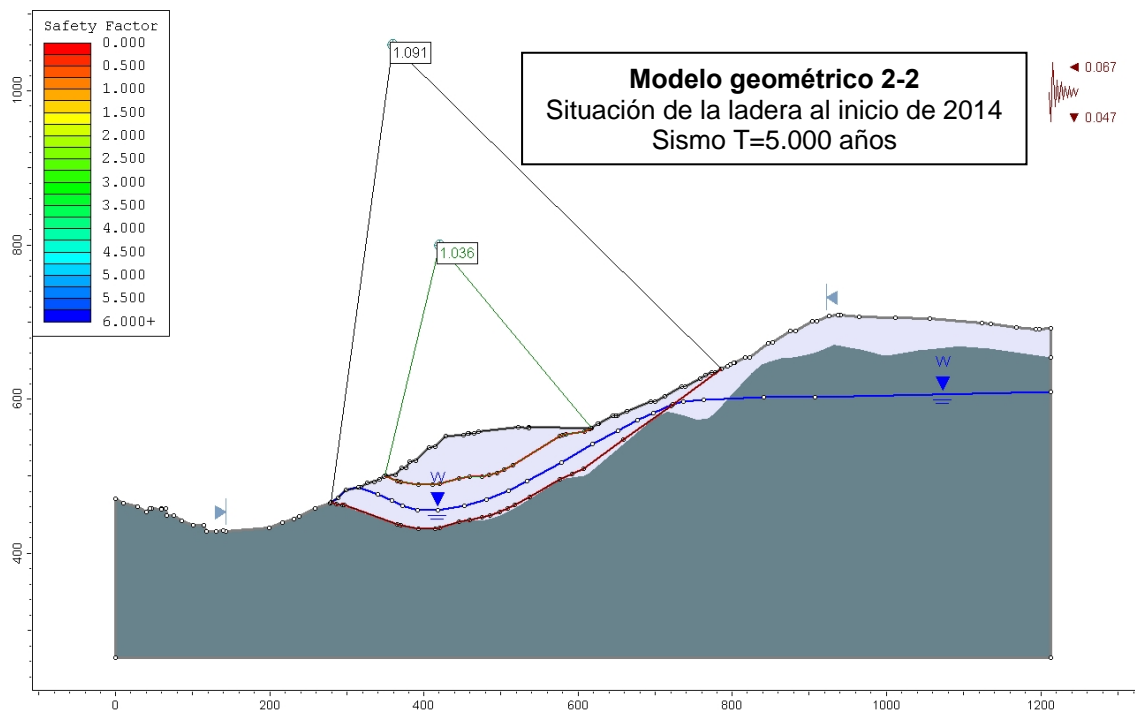
Figura 4.16: Situación tras la excavación realizada en la parte superior de la ladera considerando las condiciones extremas (sismo de 5.000 años). FS= 1.036 para la SPR y FS= 1.091 para la SIR.

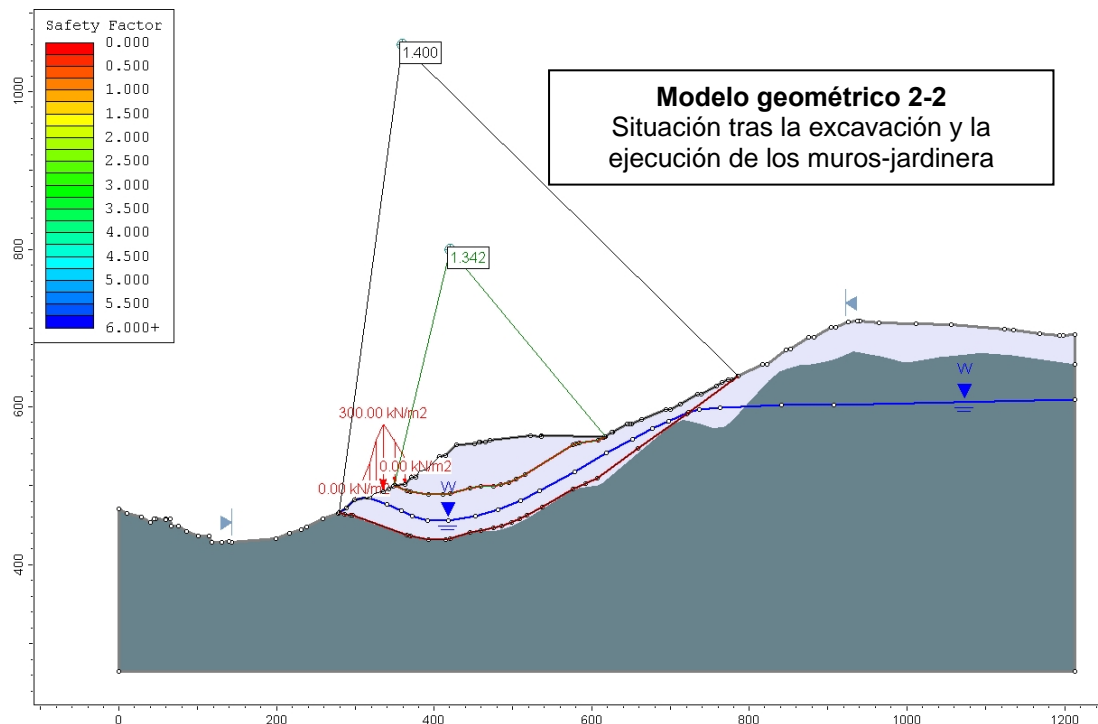
Figura 4.17: Situación tras la excavación realizada en la parte superior de la ladera y tras la ejecución de los muros-jardinera. FS= 1.342 para la SPR y FS= 1.400 para la SIR. El factor de seguridad, sin tener en cuenta el efecto estabilizador adicional del espaldón de la nueva presa, adquiere unos niveles que garantizan la estabilidad.

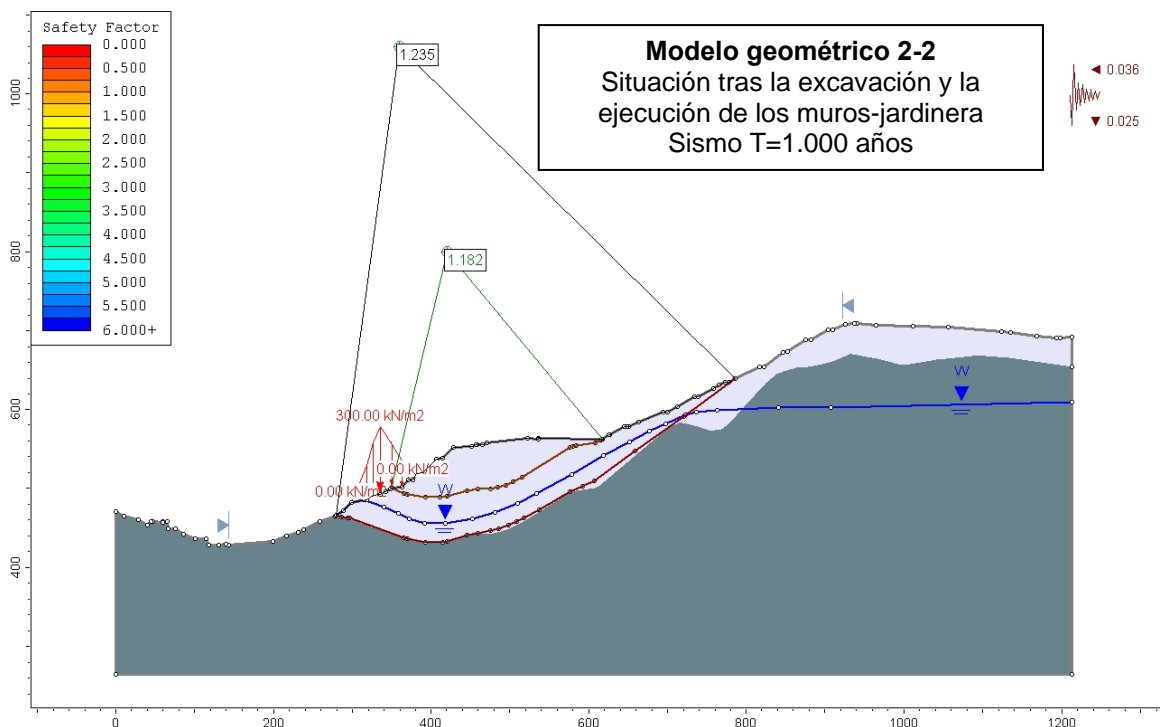
Figura 4.18: Situación tras la excavación realizada en la parte superior de la ladera y la ejecución de los muros-jardinera considerando las condiciones accidentales (sismo de 1.000 años). FS= 1.182 para la SPR y FS= 1.235 para la SIR.

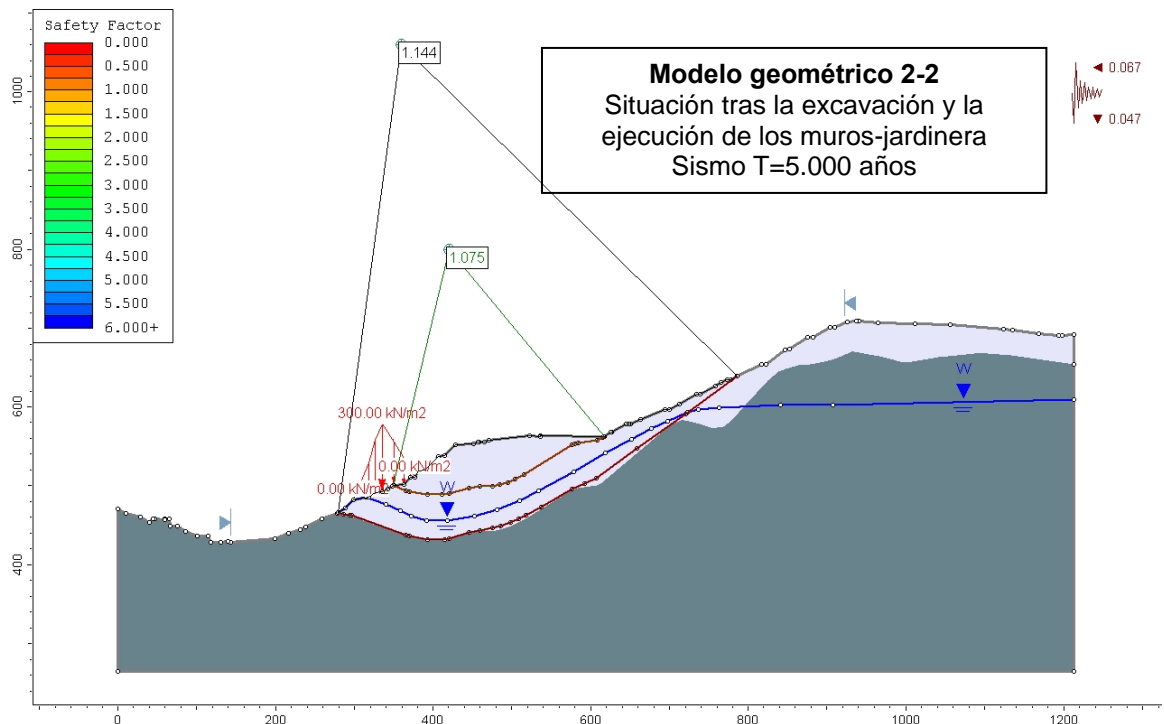
Figura 4.19: Situación tras la excavación realizada en la parte superior de la ladera y tras la ejecución de los muros-jardinera considerando las condiciones extremas (sismo de 5.000 años). FS= 1.075 para la SPR y FS= 1.144 para la SIR.

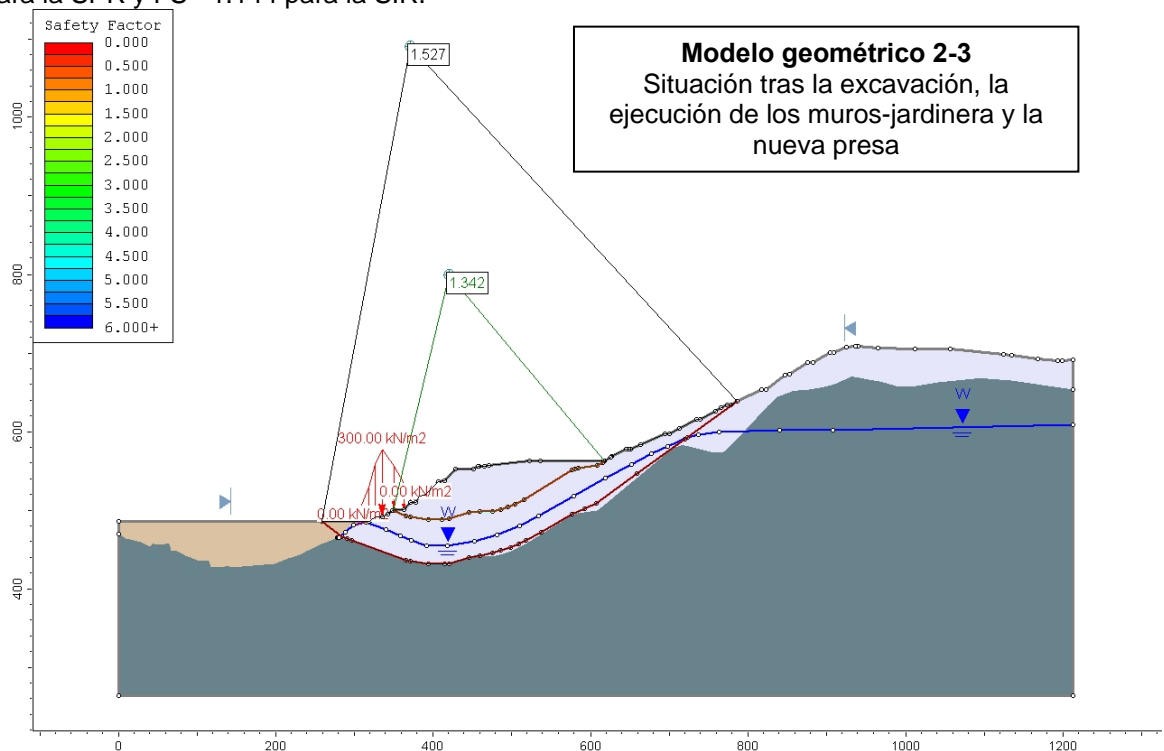
Figura 4.20: Situación tras la excavación realizada en la parte superior de la ladera, la ejecución de los muros-jardinera y la nueva presa. FS= 1.342 para la SPR y FS=1.527 para la SIR. El factor de seguridad, sin tener en cuenta el efecto estabilizador adicional del espaldón de la nueva presa, adquiere unos niveles que garantizan la estabilidad.

Si se tiene en cuenta el efecto estabilizador que la construcción de la **nueva presa** tendría sobre la ladera en este punto concreto de análisis, donde el espaldón de aguas arriba de la presa se situaría a la cota 478, la situación mejora de forma apreciable para la superficie inferior de rotura SIR, no viéndose afectada la SPR. El factor de seguridad alcanzado es de **FS= 1.342** para SPR y **FS= 1.527** para la SIR.

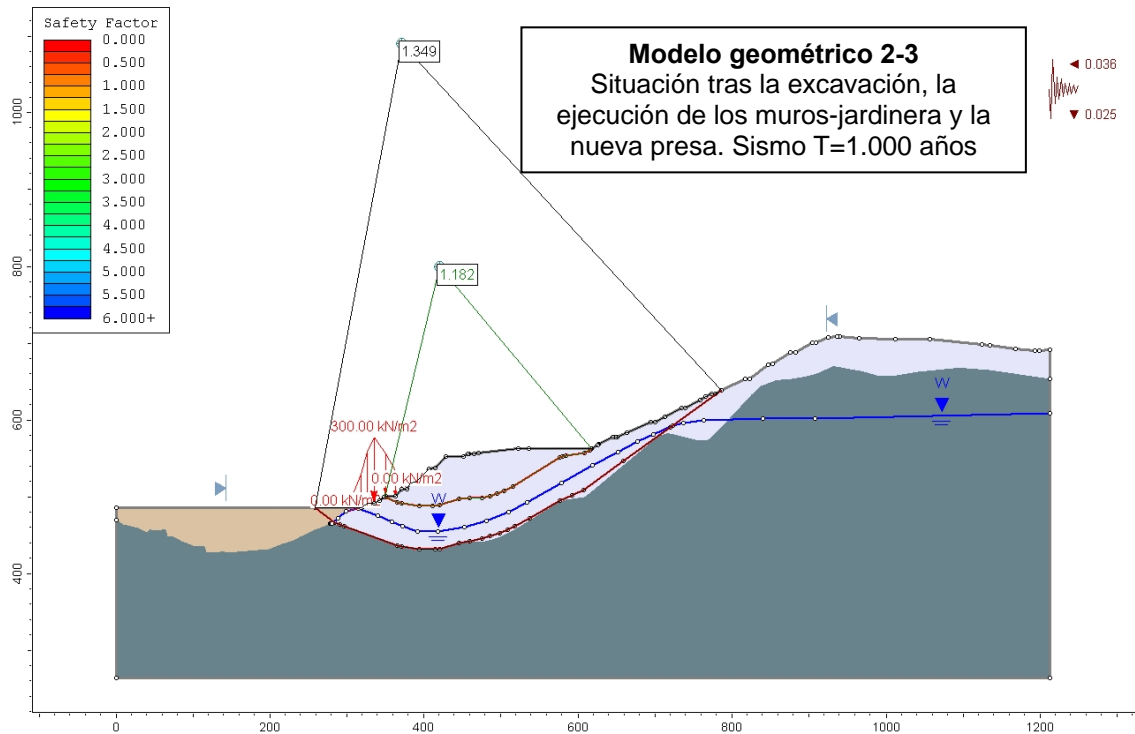
Figura 4.21: Situación tras la excavación realizada en la parte superior de la ladera, tras la ejecución de los muros-jardinería y la nueva presa, considerando las condiciones accidentales (sismo de 1.000 años). FS= 1.182 para la SPR y FS=1.349 para la SIR.

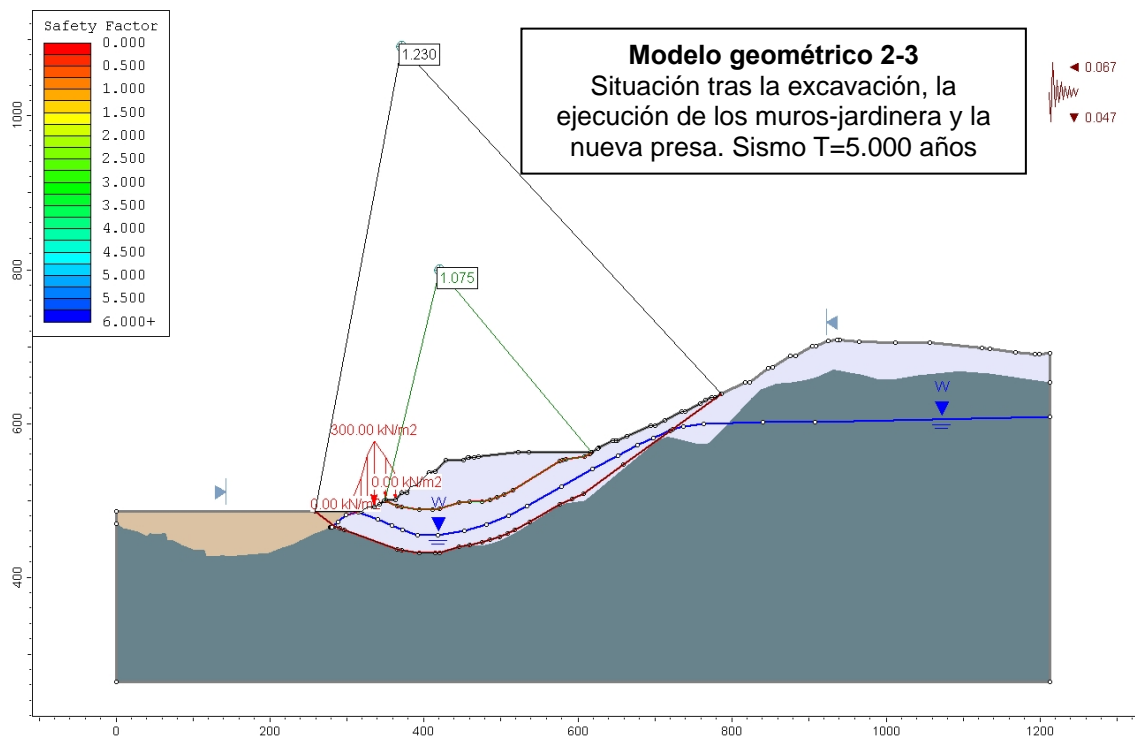
Figura 4.22: Situación tras la excavación realizada en la parte superior de la ladera, la ejecución de los muros-jardinería y la nueva presa, considerando las condiciones extremas (sismo de 5.000 años). FS= 1.075 para la SPR y FS= 1.230 para la SIR.
