prospección
y geotecnia

**CONDICIONES DE ESTABILIDAD DE LA LADERA DERECHA
DEL EMBALSE DE YESA TRAS LAS ACTUACIONES
LLEVADAS A CABO PARA SU ESTABILIZACIÓN**

Enero de 2014

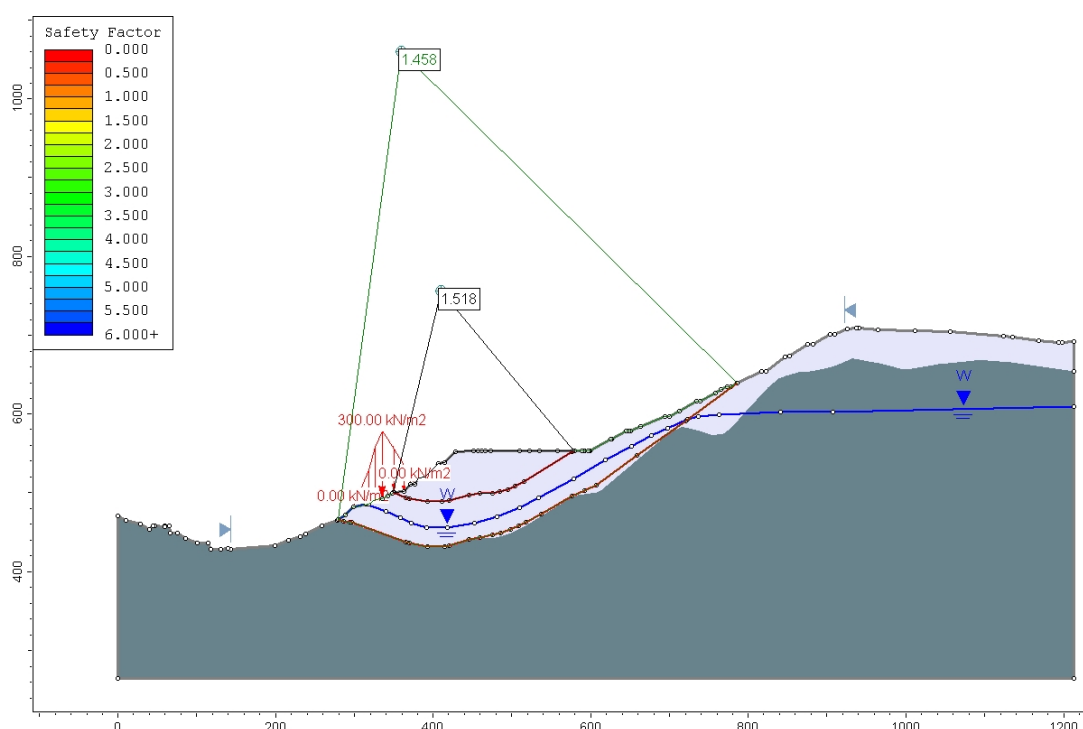
Figura 4.23: Situación tras la excavación realizada en la parte superior de la ladera, la ejecución de los muros-jardinera al pie y en el supuesto de que se lleva a cabo una excavación adicional de 10 m en el fondo de la excavación actual, en las urbanizaciones Lasaitasuna y Mirador de Yesa. Se obtiene un FS= 1.518 para la SPR y FS= 1.458 para la SIR.

Aunque la condición de estabilidad que se alcanza con la excavación de la ladera y la ejecución de los muros-jardinera (sin tener en cuenta el efecto estabilizador de la presa) garantiza su estabilidad (FS= 1.342 para la SPR y FS= 1.400 para la SIR), si se pretende llegar a mayores cotas de seguridad sería necesario excavar en la zona de las urbanizaciones Lasaitasuna y Mirador de Yesa. Si se profundiza el fondo de la excavación en unos 10 m, el factor de seguridad resultante en la ladera ascendería a **FS= 1.518** para la SPR y **FS= 1.458** para la SIR (figura 4.23). En el caso de sismo accidental resultaría un FS= 1.319 para la SPR y FS= 1.285 para la SIR, mientras que para el sismo extremo resultaría un FS= 1.182 para la SPR y FS= 1.174 para la SIR.

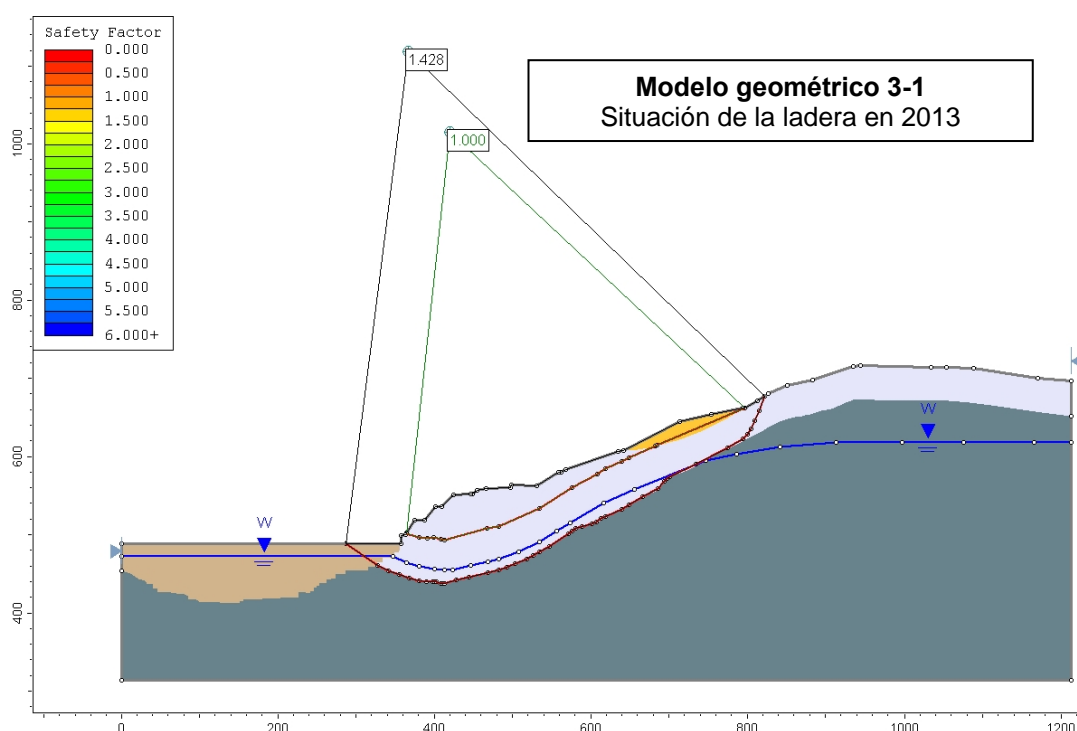
Figura 4.24: Situación de la ladera actual al inicio de 2013, antes del comienzo de las obras de estabilización en curso. FS= 1.000 (equilibrio límite) para la SPR y FS=1.428 para la SIR. Situación en la que se detecta el movimiento en la ladera.

Puede observarse como para la SIR se obtiene un factor de seguridad elevado como consecuencia de la presencia de la presa actual. Si no estuviera presente la presa, con la geometría de la ladera que fue excavada en su día para su ejecución, la ladera sería claramente inestable, tal y como se observa en la figura 4.25.

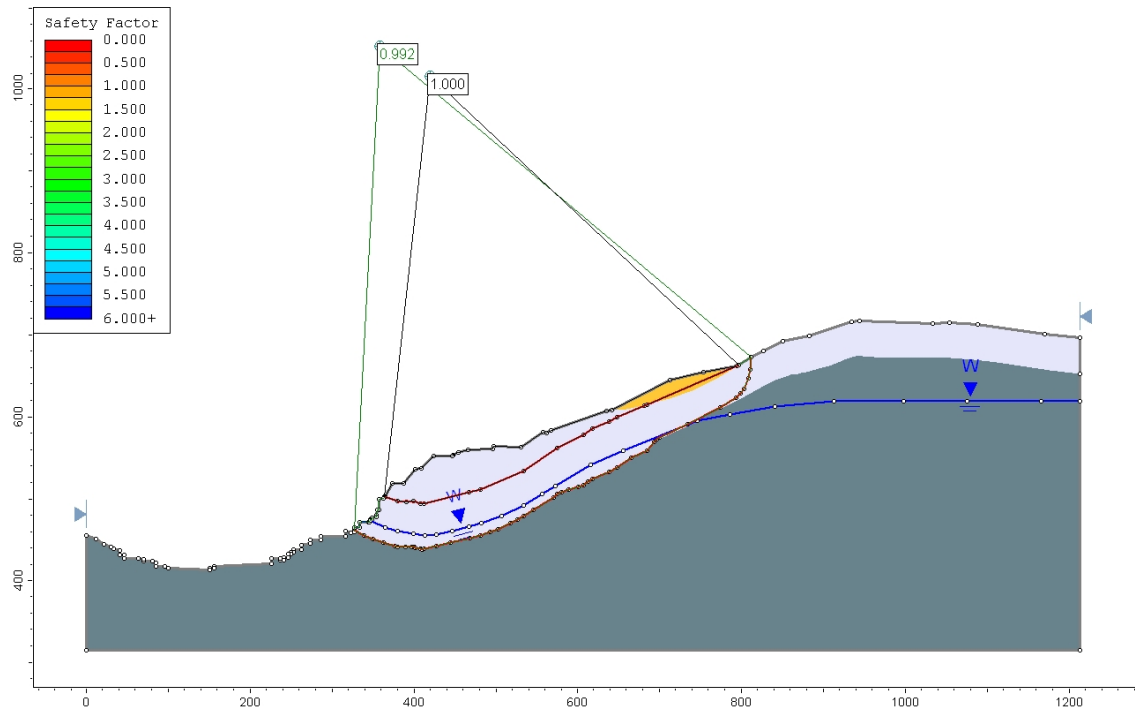
Figura 4.25: Situación hipotética en la que la presa actual no existiera. La ladera presenta una geometría muy escarpada como consecuencia de la excavación realizada para la construcción de la presa y sería claramente inestable: FS= 1.000 (equilibrio límite) para la SPR y FS= 0.992 para la SIR.

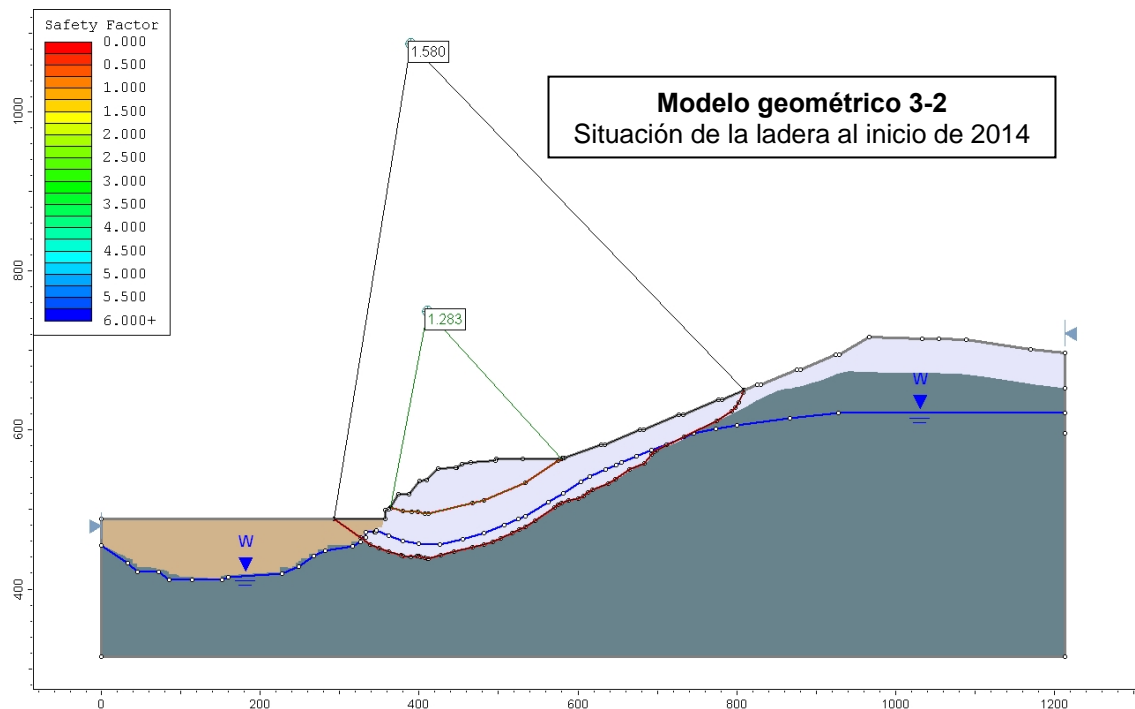
Figura 4.26: Situación tras la excavación realizada en la parte superior de la ladera. FS= 1.283 para la SPR y FS=1.580 para la SIR. El factor de seguridad, sin tener en cuenta el efecto estabilizador adicional del espaldón de la nueva presa, adquiere unos niveles que garantizan la estabilidad. El resultado obtenido para la SPR es idéntico al caso del modelo geométrico 2.

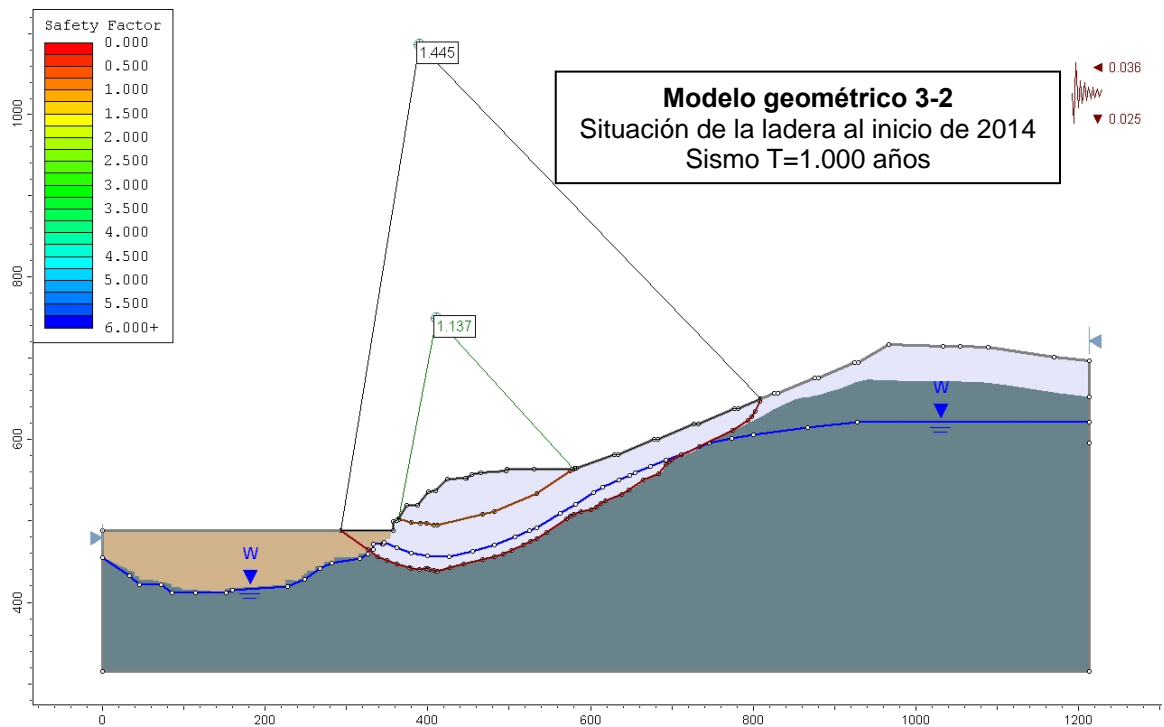
Figura 4.27: Situación tras la excavación realizada en la parte superior de la ladera considerando las condiciones accidentales (sismo de 1.000 años). FS= 1.137 para la SPR y FS= 1.445 para la SIR.

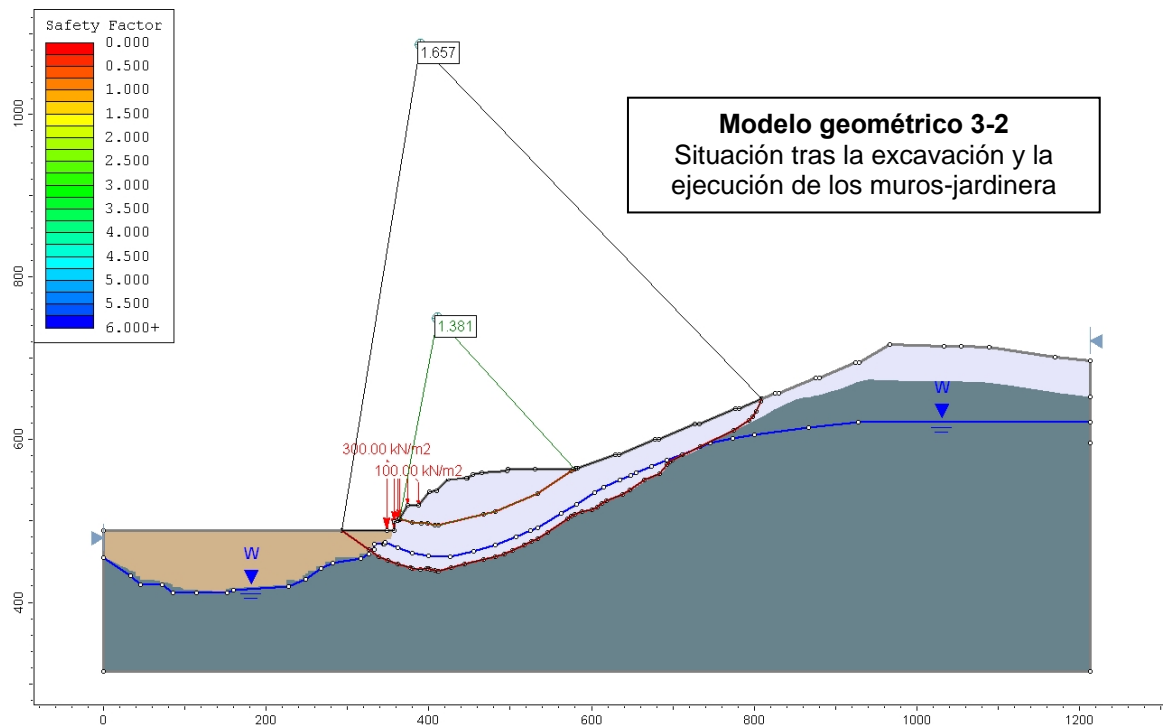
Figura 4.29: Situación tras la excavación realizada en la ladera y la ejecución de los muros-jardinera. FS= 1.381 para la SPR y FS= 1.657 para la SIR. El factor de seguridad adquiere unos niveles que garantizan la estabilidad.

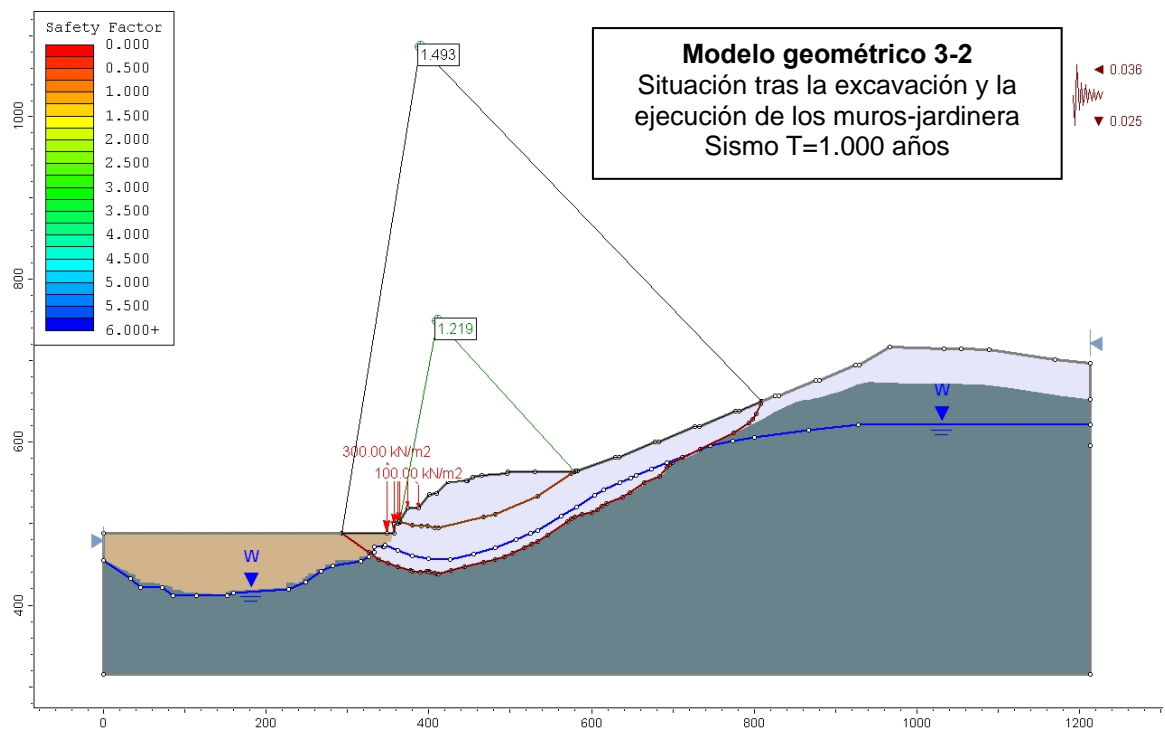
Figura 4.30: Situación tras la excavación realizada en la ladera y la ejecución de los muros-jardinera considerando las condiciones accidentales (sismo de 1.000 años). FS= 1.219 para la SPR y FS=1.493 para la SIR.

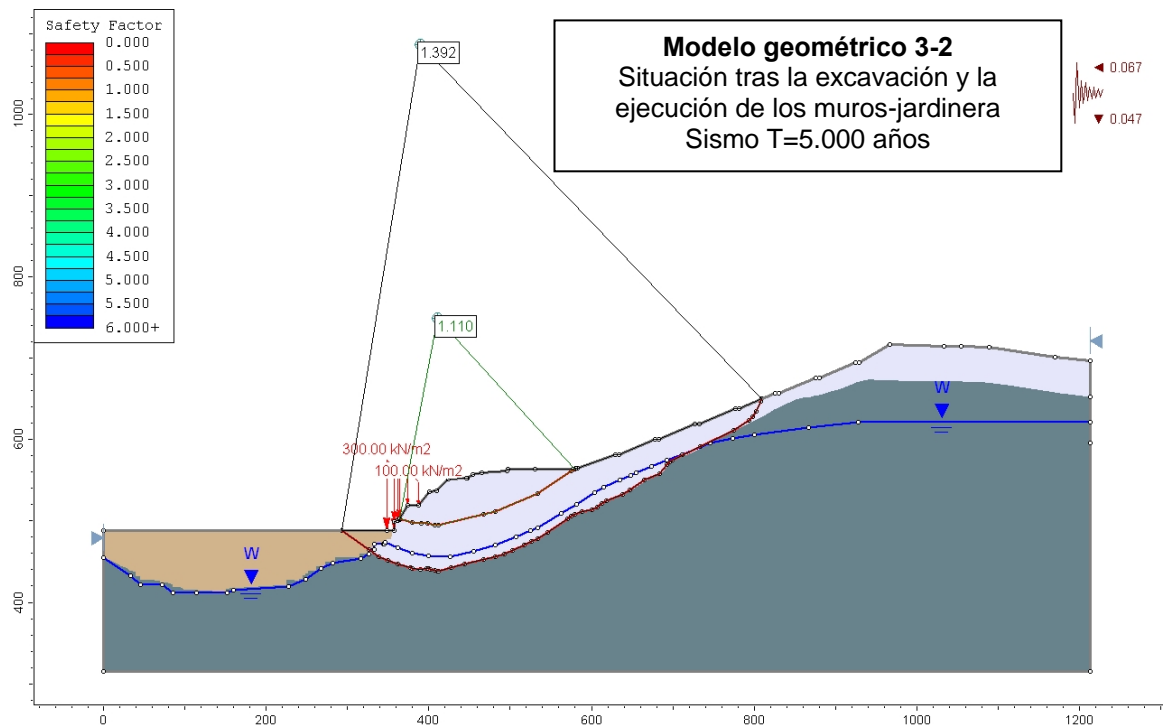
Figura 4.31: Situación tras la excavación realizada en la ladera y la ejecución de los muros-jardinera considerando las condiciones extremas (sismo de 5.000 años). FS= 1.110 para la SPR y FS=1.392 para la SIR.

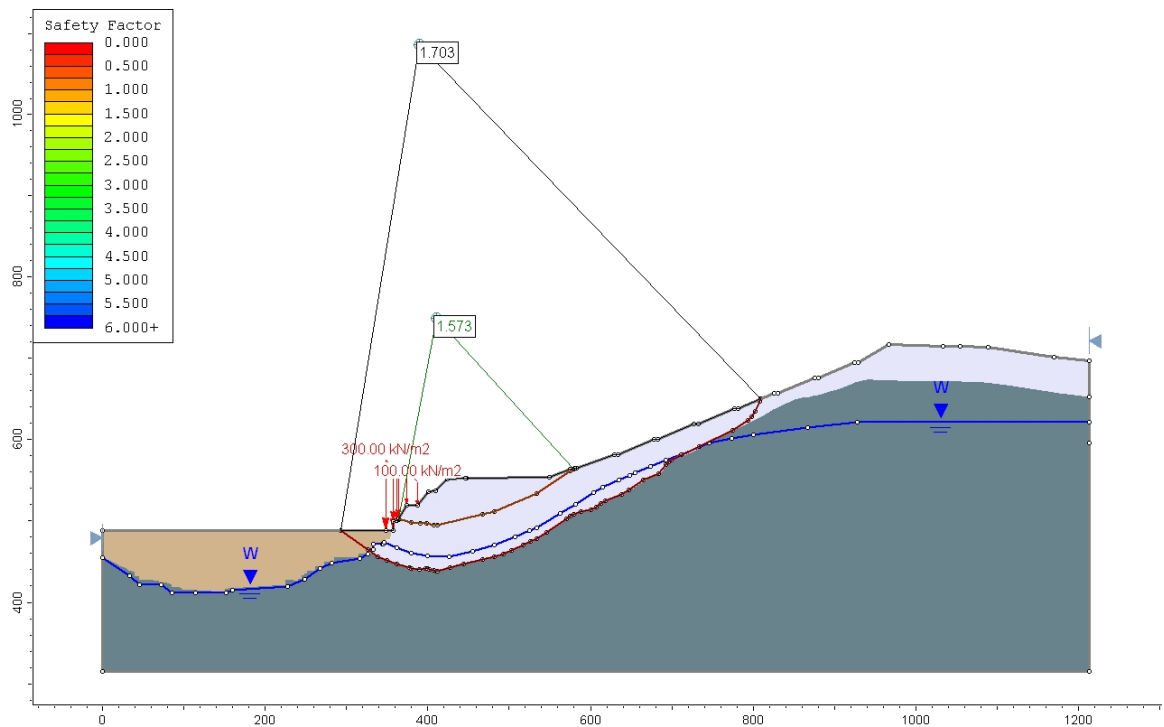
Figura 4.32: Situación tras la excavación realizada en la parte superior de la ladera, la ejecución de los muros-jardinera al pie y en el supuesto de que se lleva a cabo una excavación adicional de 10 m en el fondo de la excavación actual, en la Urbanización Mirador de Yesa. Se obtiene un FS= 1.573 para la SPR y FS= 1.703 para la SIR.

Aunque la condición de estabilidad que se alcanza con la excavación de la ladera y la ejecución de los muros-jardinera garantiza su estabilidad (FS= 1.381 para la SPR y FS=1.667 para la SIR), si se pretende llegar a mayores cotas de seguridad sería necesario excavar en la zona de la Urbanización Mirador de Yesa. Si se rebaja el fondo de la excavación en unos 10 m, el factor de seguridad resultante en la ladera ascendería a **FS= 1.573** para la SPR y **FS= 1.703** para la SIR (figura 4.32). En el caso de sismo accidental resultaría un FS= 1.365 para la SPR y FS= 1.531 para la SIR, mientras que para el sismo extremo resultaría un FS= 1.231 para la SPR y FS= 1.420 para la SIR.

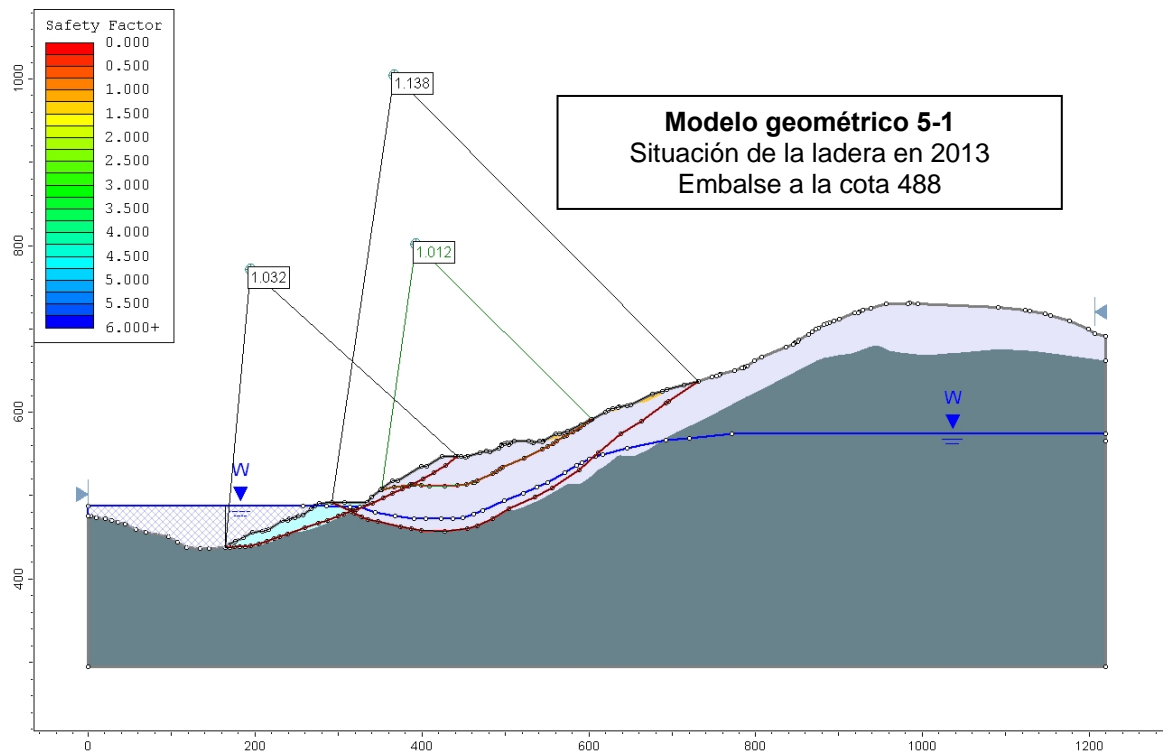
Figura 4.33: Situación de la ladera actual al inicio de 2013, antes del comienzo de las obras de estabilización en curso. FS= 1.012 (equilibrio límite) para la SPR, FS= 1.138 para la SIR y FS= 1.032 para el Deslizamiento del Inglés. Situación en la que se detecta el movimiento en la ladera en el caso de la SPR. El deslizamiento del Inglés sufre pequeños movimientos en cada desembalse desde hace décadas.

El análisis que se observa en la figura anterior corresponde a la situación de máximo llenado del embalse actual (488 m.s.n.m). Cuando se producen desembalses tiene lugar la movilización del deslizamiento del Inglés, tal y como se muestra a continuación en la figura 4.34.

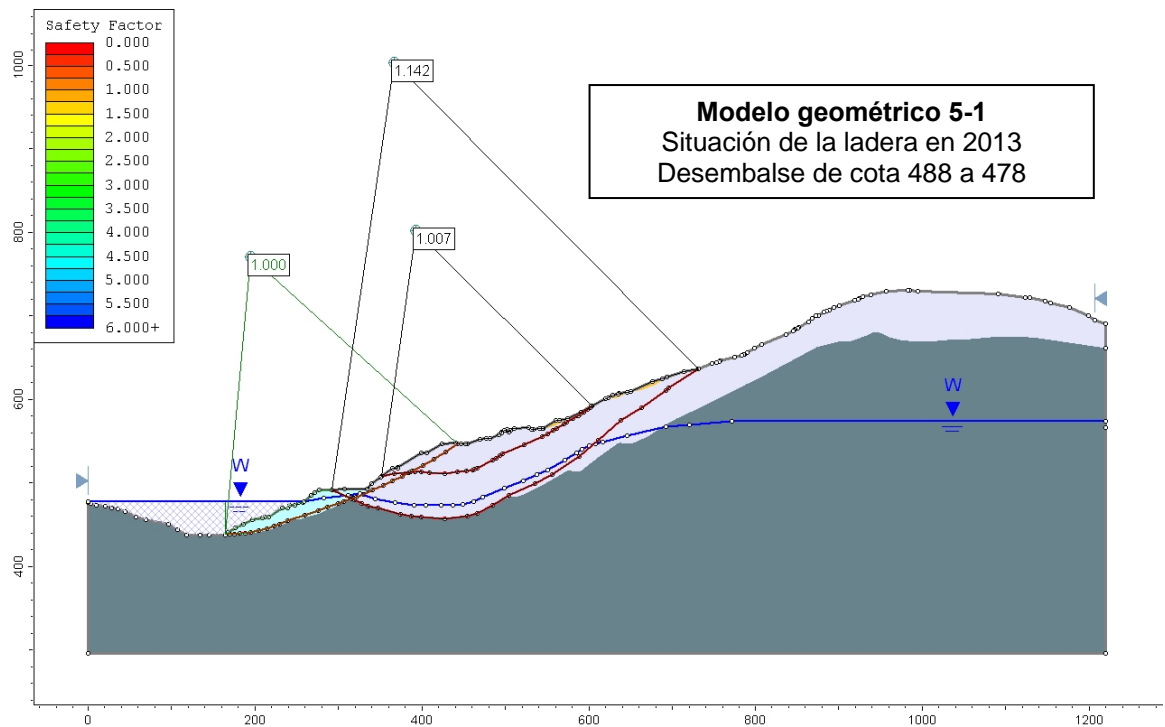
Figura 4.34: Situación de la ladera actual al inicio de 2013, antes del comienzo de las obras de estabilización en curso. Situación de desembalse desde la cota 488 a 478. FS= 1.007(equilibrio límite) para la SPR, FS=1.142 para la SIR y FS= 1.000 (equilibrio límite) para la el Deslizamiento del Inglés.

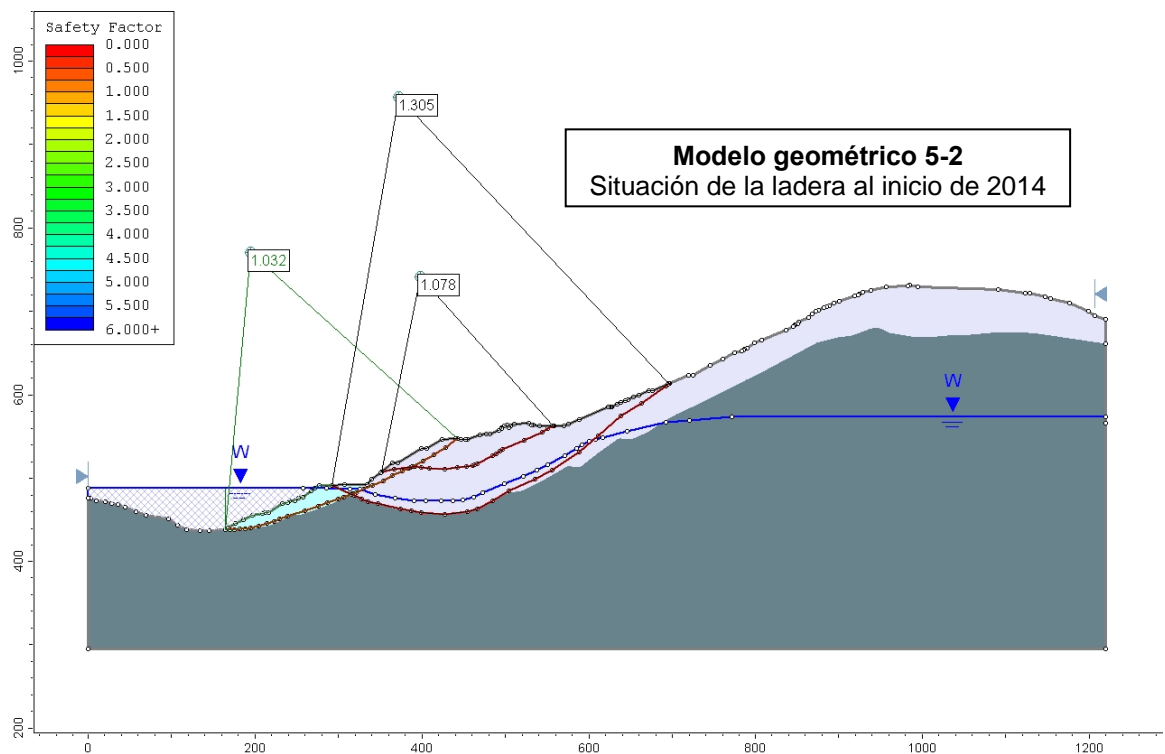
Figura 4.35: Situación de la ladera tras la excavación realizada. Se obtiene un FS= 1.078 para la SPR, FS= 1.305 para la SIR y FS= 1.032 para la el Deslizamiento del Inglés (a este no le afecta la excavación realizada).

Como se observa en la figura 4.35, la excavación prevista, ya prácticamente finalizada, mejora en gran medida la estabilidad de la superficie inferior de rotura SIR, resultando una configuración estable incluso en la situación de terremoto de diseño de $T= 1.000$ años ($FS=1.149$) y terremoto extremo de $T= 5.000$ años ($FS= 1.060$). En ambos casos, tanto la SPR como el deslizamiento del Inglés serían inestables.

Para mejorar la estabilidad de la ladera en este sector y alcanzar unas condiciones de estabilidad suficientes ante cualquier acción sísmica, es necesario optimizar la excavación, rebajando el fondo de la misma en unos 12 m. Pero para ello es necesaria la expropiación previa de la Urbanización Mirador de Yesa.

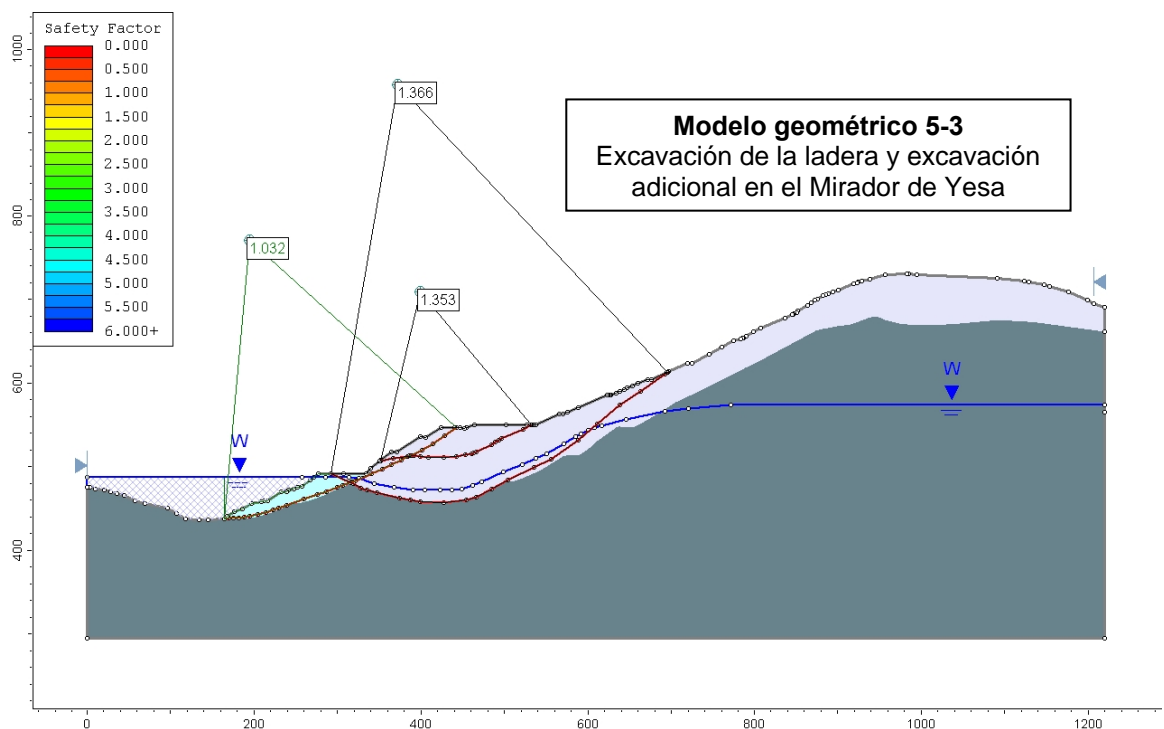
Figura 4.36: Situación de la ladera tras la excavación realizada y con una eventual excavación adicional de 12 m en la urbanización Mirador de Yesa. Se obtiene un $FS= 1.353$ para la SPR, $FS=1.366$ para la SIR y $FS= 1.032$ para el Deslizamiento del Inglés (a este no le afecta la excavación realizada en la ladera ni la que se analiza del Mirador de Yesa).

Con la excavación realizada en la ladera más una excavación adicional de 12 m en la Urbanización Mirador de Yesa se consigue garantizar la estabilidad de la ladera, tanto para la superficie principal de rotura SPR como para la superficie inferior de rotura SIR.

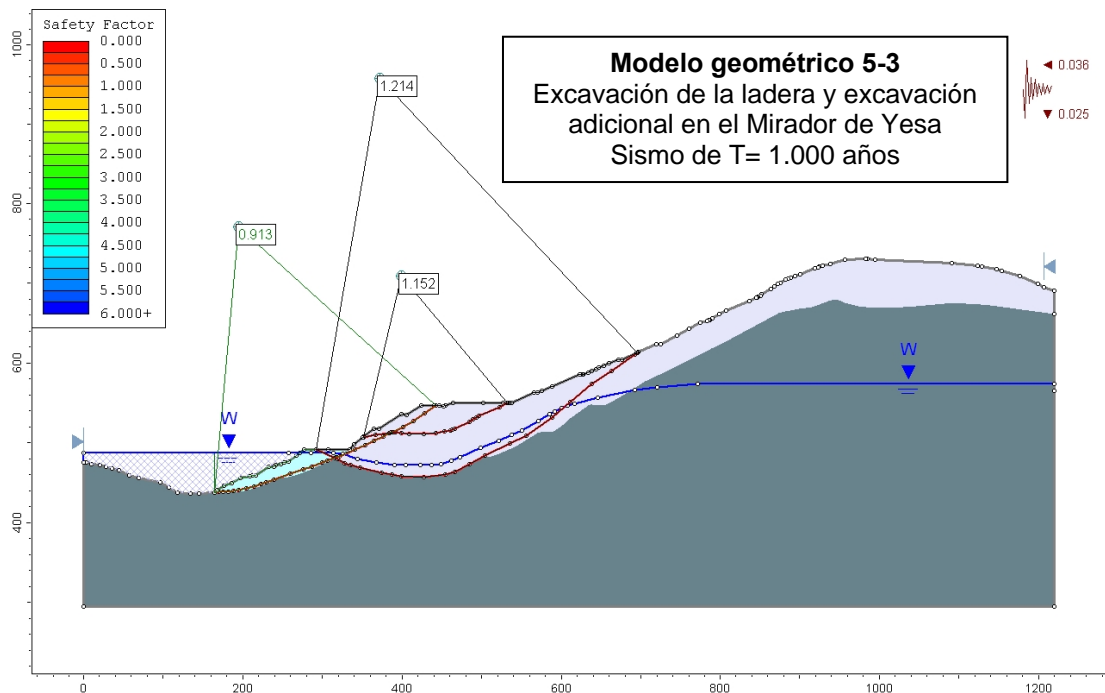
Figura 4.37: Situación de la ladera tras la excavación realizada y con una eventual excavación adicional de 12 m en la urbanización Mirador de Yesa, considerando las condiciones accidentales (sismo de 1.000 años). Se obtiene un FS= 1.152 para la SPR, FS= 1.214 para la SIR y FS<1 para el Deslizamiento del Inglés (a este no le afecta la excavación realizada en la ladera ni la que se analiza del Mirador de Yesa).

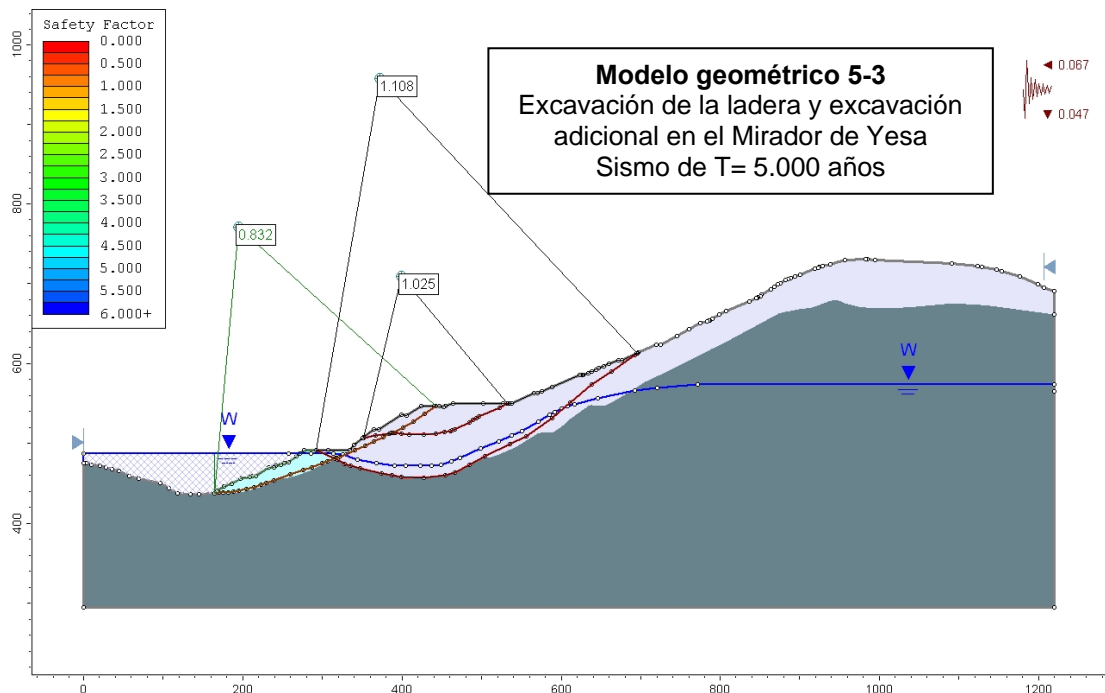
Figura 4.38: Situación de la ladera tras la excavación realizada y con una eventual excavación adicional de 12 m en la urbanización Mirador de Yesa, considerando las condiciones extremas (sismo de 5.000 años). Se obtiene un FS= 1.025 para la SPR, FS= 1.108 para la SIR y FS<1 para el Deslizamiento del Inglés (a este no le afecta la excavación realizada en la ladera ni la que se analiza del Mirador de Yesa).

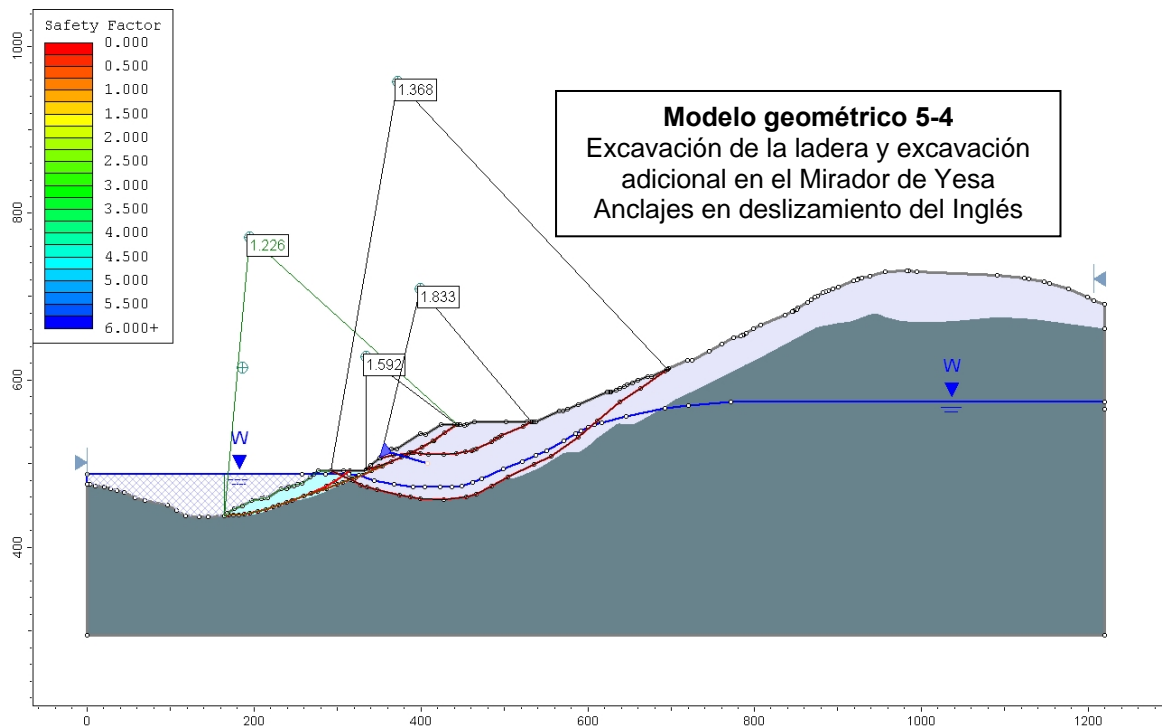
Figura 4.39: Situación de la ladera tras la excavación realizada y con una eventual excavación adicional de 12 m en la urbanización Mirador de Yesa. Anclajes en la parte emergida del deslizamiento del Inglés. Se obtiene un FS= 1.833 para la SPR, FS= 1.368 para la SIR, FS= 1.226 para el Deslizamiento del Inglés (considerando el deslizamiento del Inglés en su conjunto, situación más desfavorable) y FS= 1.592 para el sector emergido del Deslizamiento del Inglés.

Sin embargo, para la estabilización del Deslizamiento del Inglés, se considera necesario el cosido mediante anclajes de la parte emergida y la excavación en coronación de la parte sumergida, tal y como se muestra en las figuras 4.39 a 4.41 que se presentan a continuación.

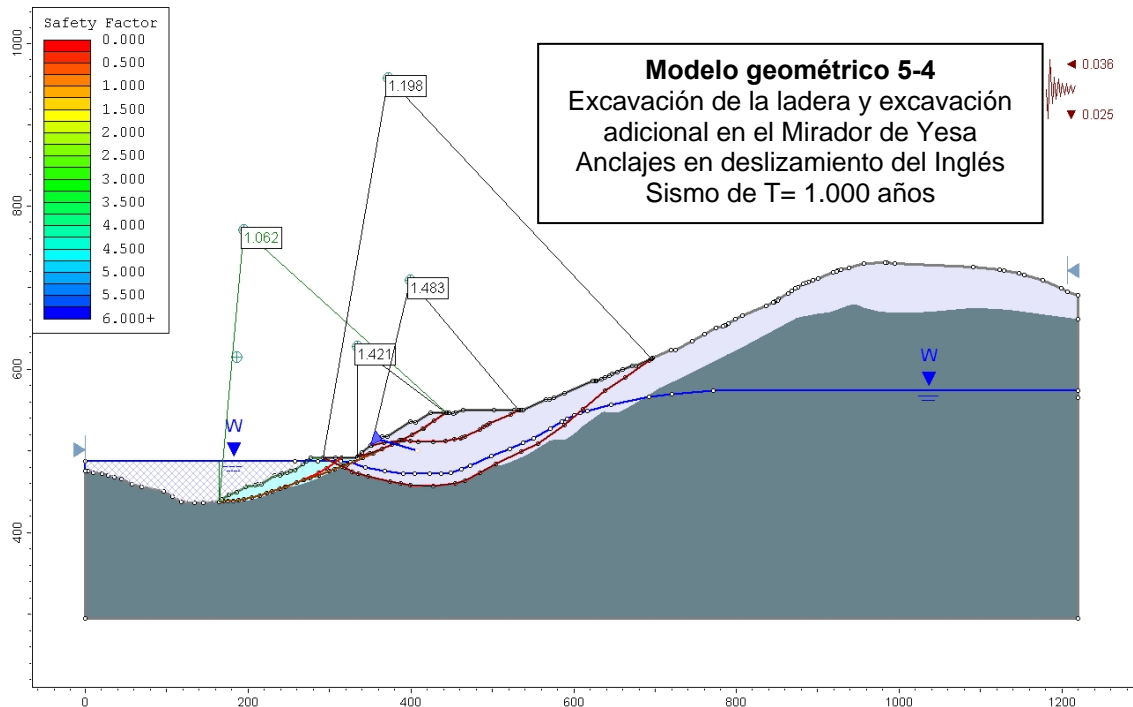
Figura 4.40: Situación de la ladera tras la excavación realizada y con una eventual excavación adicional de 12 m en la urbanización Mirador de Yesa. Anclajes en la parte emergida del deslizamiento del Inglés. Sismo de T= 1.000 años. Se obtiene un FS= 1.483 para la SPR, FS= 1.198 para la SIR, FS= 1.062 para el Deslizamiento del Inglés (considerando el deslizamiento del Inglés en su conjunto, situación más desfavorable) y FS= 1.421 para el sector emergido del Deslizamiento del Inglés.

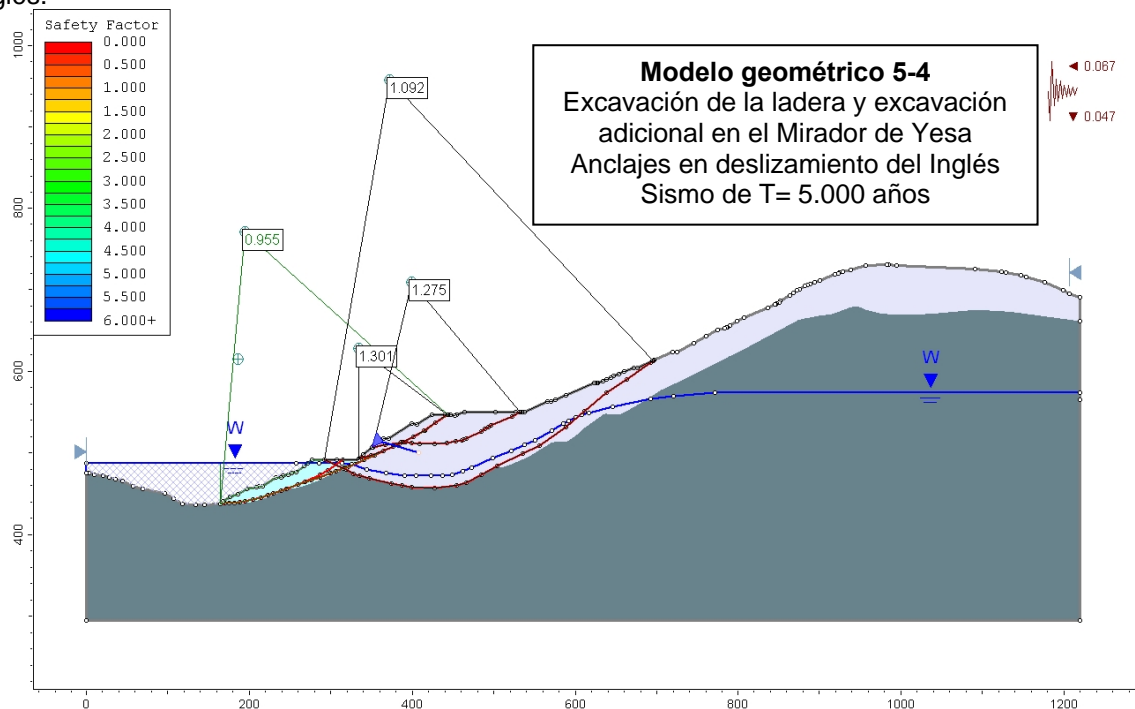
Figura 4.41: Caso anterior para sismo de T= 5.000 años: FS= 1.275 para la SPR, FS= 1.092 para la SIR, FS<1 para el Deslizamiento del Inglés en su conjunto y FS= 1.301 para el sector emergido del Deslizamiento del Inglés.
