Estudio de estabilidad de la ladera de la margen derecha de la Presa de Yesa

• Junio 2013

TYP SA

■ HOJA DE CONTROL DE CALIDAD								
DOCUMENTO	Estudio de estabilidad de la ladera de la margen derecha de la Presa de Yesa							
PROYECTO	GE1219 INFORME LADERA YESA							
CÓDIGO	GE1219-INFORME-ESTABILIDAD-LADERA-DERECHA-borrador.docx							
AUTOR	INICIALES	MTG	APL	ABD	GGG	ALM	PBG	VPH
	FECHA	24/05/2013	23/5/2013	23/5/2013	6/5/2013	6/5/2013	23/5/2013	6/6/2013
VERIFICADO	INICIALES	PRR						
	FECHA	12/6/2013						
DESTINATARIO	Confederación Hidrográfica del Ebro							
NOTAS

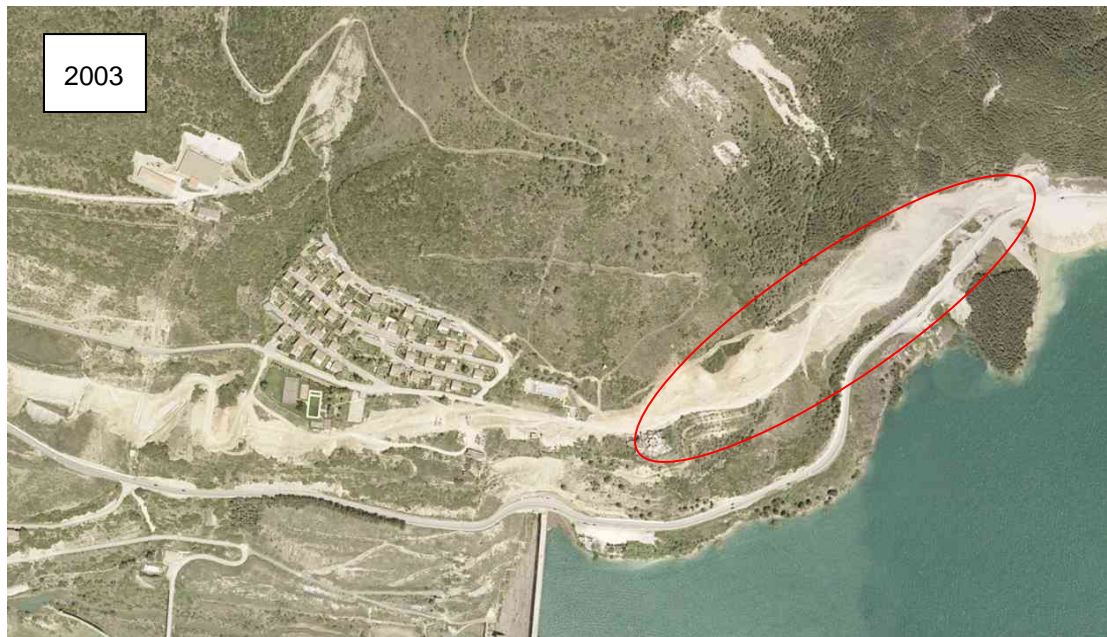
Figura 3. Se ha construido la urbanización Laisatasuna y se está ampliando la carretera con desmontes importantes. Todo esto en la zona media-baja de la zona inestable.

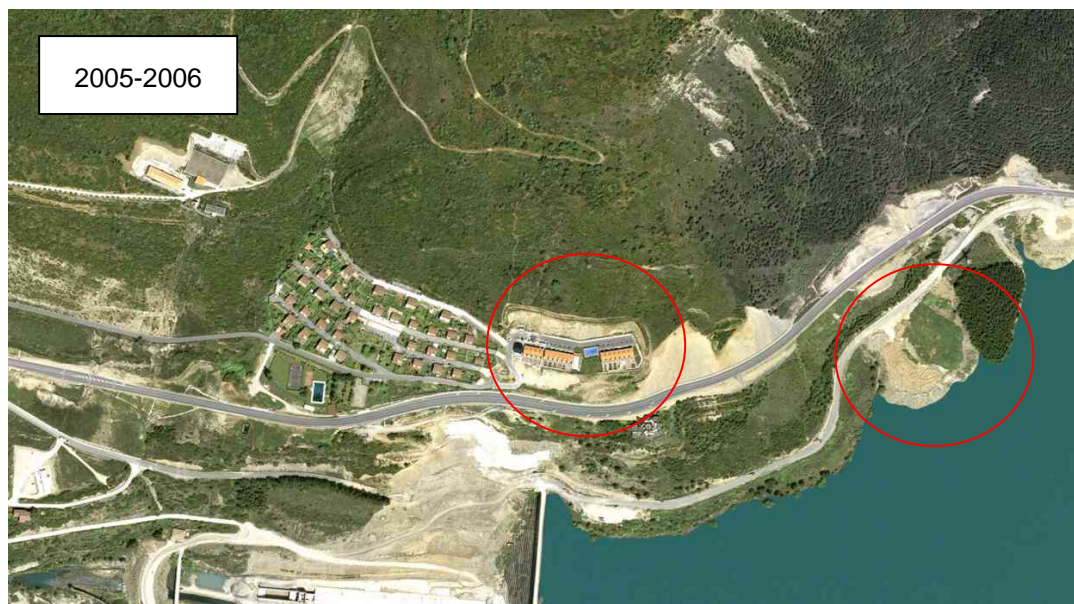
Figura 4. Se construye la urbanización Mirador de Yesa y se crea un vertedero de tierras aguas arriba de la zona inestable actualmente más activa.

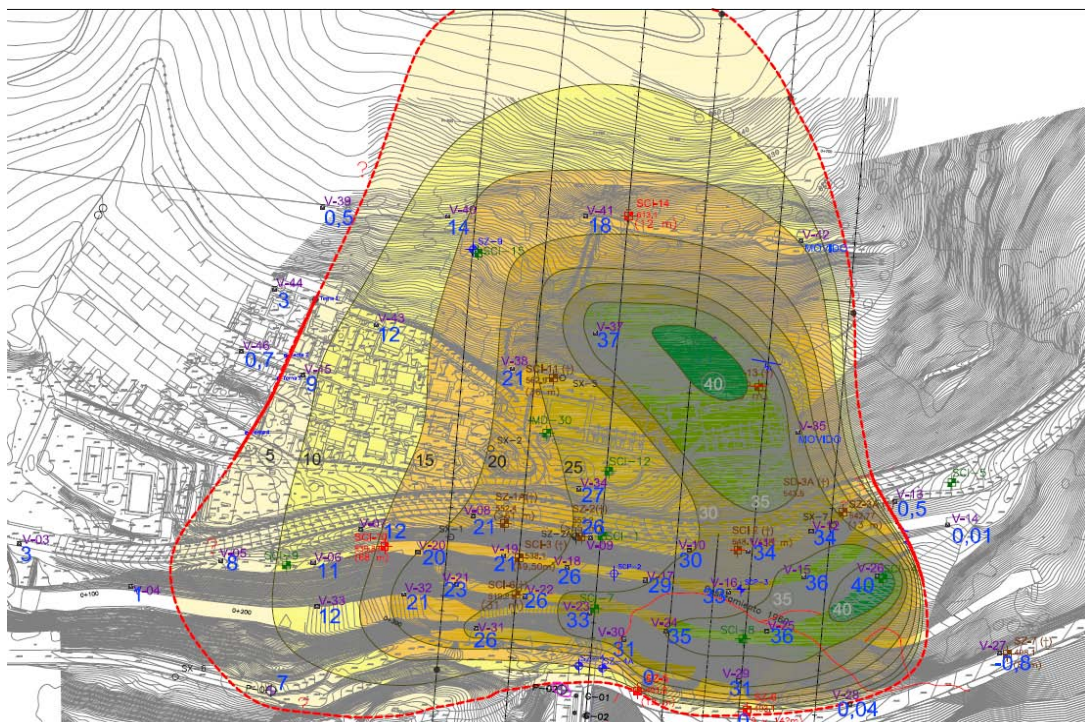
Figura 12. Velocidad máxima semanal (mm/sem) a fecha 15/2/2013.

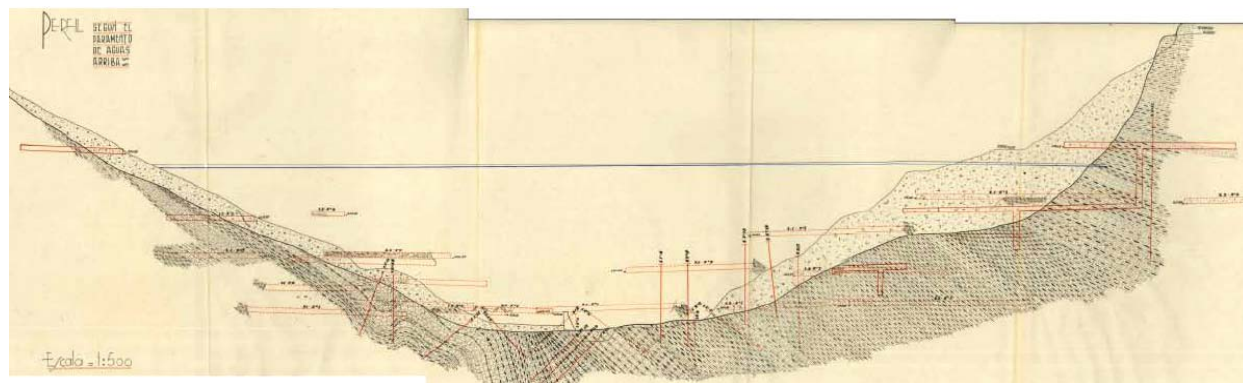
A título de ejemplo se muestra el corte geológico realizado en 1937. En el pie de la ladera derecha ya se refleja el potente espesor de suelos coluviales, con un contacto muy verticalizado con el sustrato rocoso. Como se comentará en apartados posteriores, este considerable espesor de suelos se interpreta asociado a la acumulación de material deslizado a lo largo de sucesivos paleodeslizamientos que han debido producirse en la ladera, y que en su evolución geológica han debilitado la estructura del macizo rocoso en dirección al valle del río Aragón. Adicionalmente, este potente recubrimiento de suelos que recubre el sustrato en la parte baja de la ladera, ha dificultado históricamente la interpretación de la estructura geológica debido a la falta de afloramientos visibles del sustrato rocoso en esa zona.

Figura 18. Perfil geológico de la cerrada de la presa de 1937. Fuente: Laderas del embalse de Yesa, Lafuente et al. Jornadas técnicas sobre estabilidad de laderas en embalses. Zaragoza, 2007

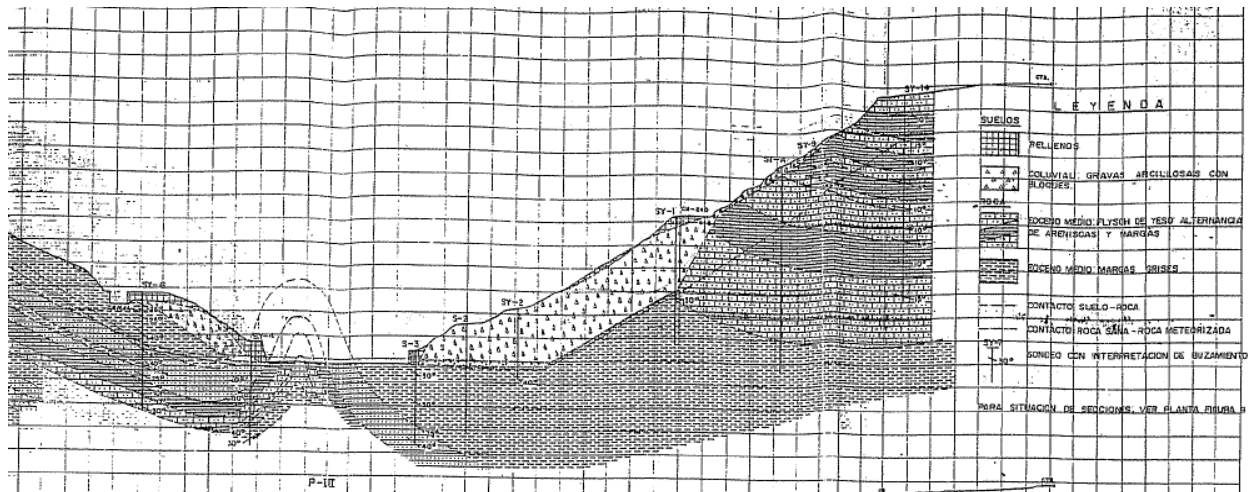
En la documentación del mismo proyecto de recrecimiento, se presenta el perfil geológico, en el que se resalta el potente espesor de suelos coluviales existente en la margen derecha. Es de destacar que, en este perfil, la base del depósito coluvial se apoya en roca sana, mientras que hacia arriba, en la ladera, la prolongación del contacto corresponde al límite entre roca meteorizada y roca sana. Es decir, que podría reflejar cómo el paquete superior del macizo rocoso, más alterado y debilitado, hacia la zona inferior de la ladera pasa a constituir una transición hacia un potente depósito de suelos coluviales.

Figura 21. Perfil geológico realizado por el eje de la nueva presa. Fuente: Proyecto de recrecimiento de la presa de Yesa. Unidad de Control y Vigilancia YESA-UTE 1983

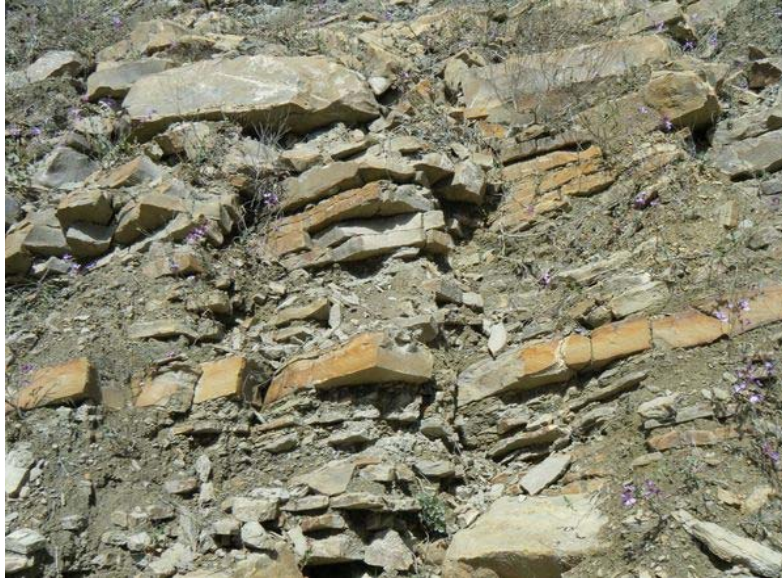
Debido a que constituyen capas más rígidas, entre las capas margosas menos resistentes, presentan numerosas juntas perpendiculares a la estratificación, que no se continúan fuera de las capas de arenisca. Estas juntas, debido al movimiento que ha sufrido la ladera suelen presentar pequeñas aberturas que favorecen localmente la inestabilidad de los bloques de las capas de arenisca. Esta fracturación da lugar a una alta permeabilidad de estas capas de areniscas.

Figura 31. Detalle de las diaclasas entre los planos de estratificación

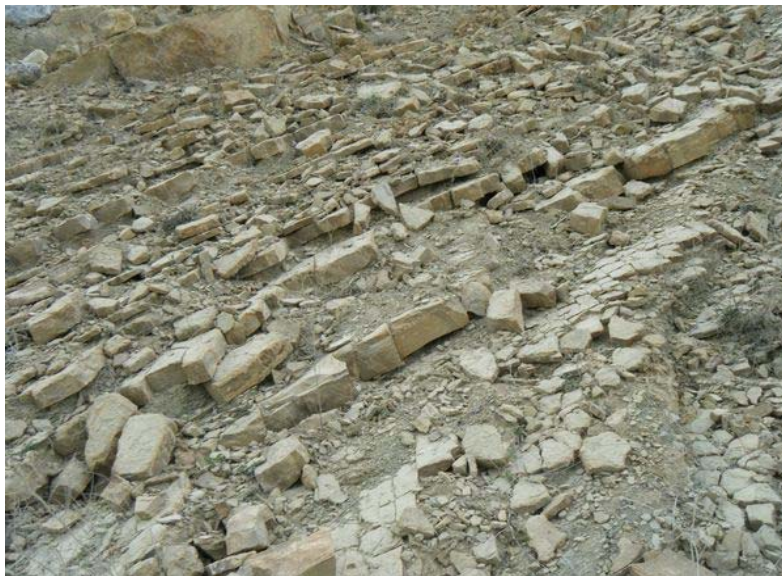
Figura 32. Detalle de los bloques formados a partir de las capas de arenisca

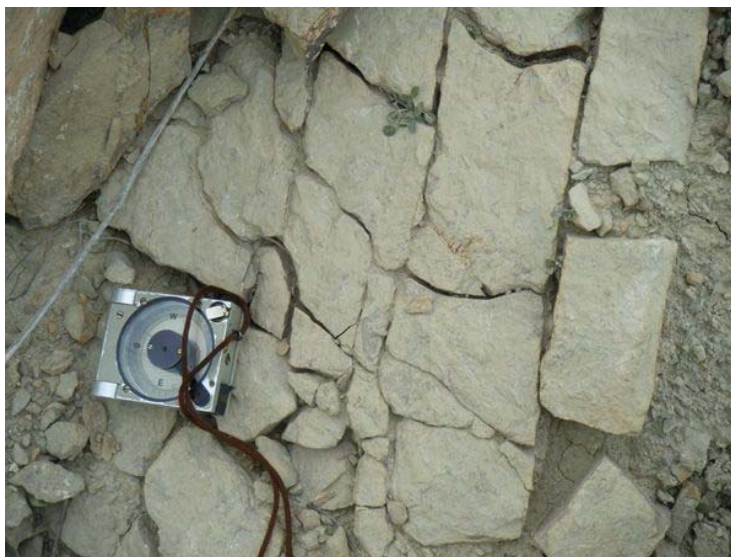
Figura 33. Detalle de la apertura entre bloques de las capas de areniscas

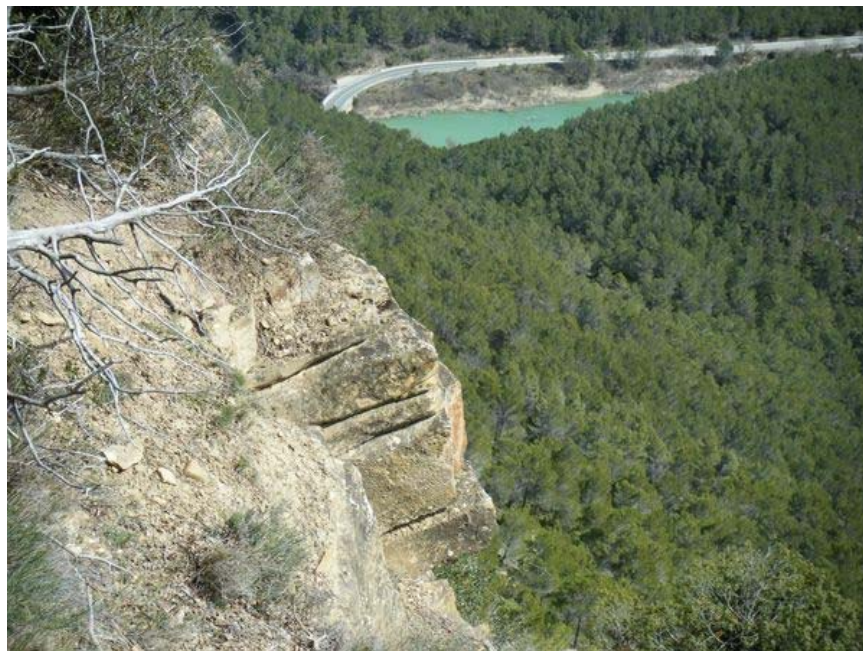
En la coronación de la ladera, por encima de la cota 710, pero ligeramente en el lado contrario de la divisoria de aguas, la estratificación presenta un suave buzamiento hacia el norte. Los afloramientos están alineados con un suave cambio de pendiente que presenta una alineación ENE-OSO, que podría marcar un rasgo morfológico de cabecera de un paleodeslizamiento.

Figura 35. Buzamiento de las capas de arenisca hacia el norte en la zona alta de la ladera. Punto de lectura 62.

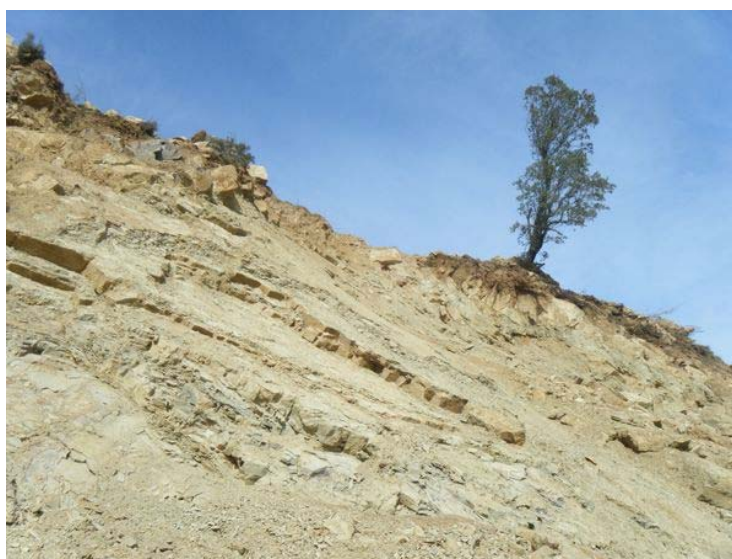
Inmediatamente hacia el sur, una vez que se inicia la ladera que desciende hacia el valle del río Aragón, las capas presentan una marcada tendencia de buzamiento hacia el sur, es decir, en el sentido de la pendiente de la ladera, que es la disposición que ha favorecido el movimiento translacional entre las capas de flysch. Aunque la dirección de las capas es bastante constante, paralela a la dirección de la ladera, se aprecian variaciones en el buzamiento de las capas, llegando a alcanzar los máximos valores, entre 40 y 56°, en el entorno de la cota 610.

Figura 36. Detalle de la zona con las capas de mayor inclinación. Punto de lectura 75.

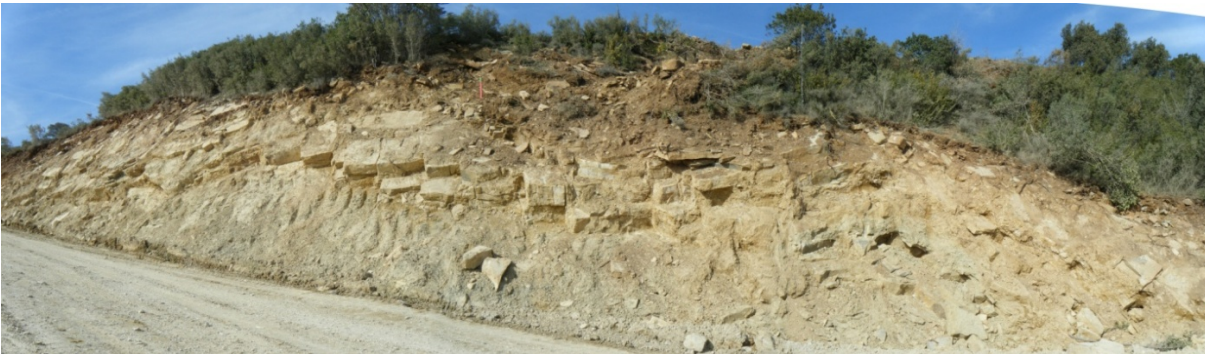
Figura 38. Transición entra zona de suave plegamiento y falla. Punto de lectura 74.

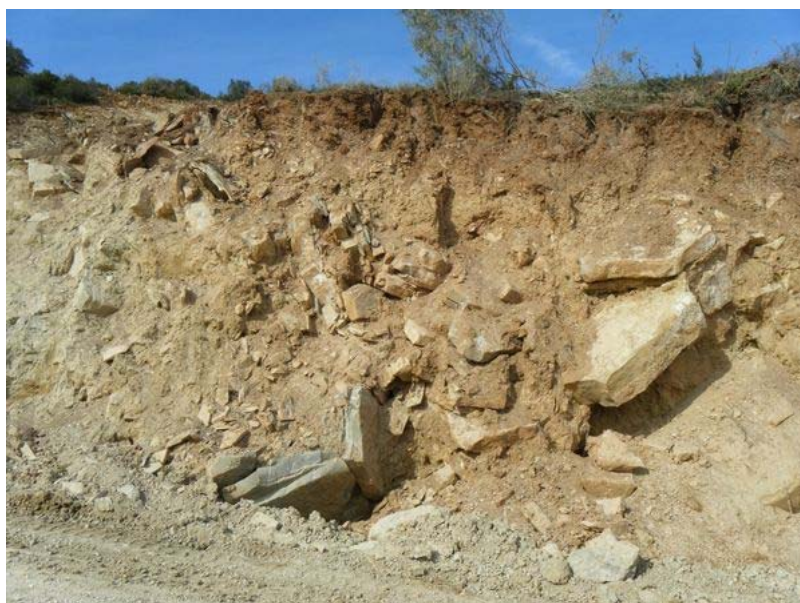
Figura 39. Transición entre zona de falla y acumulación de bloques. Punto de lectura 72.

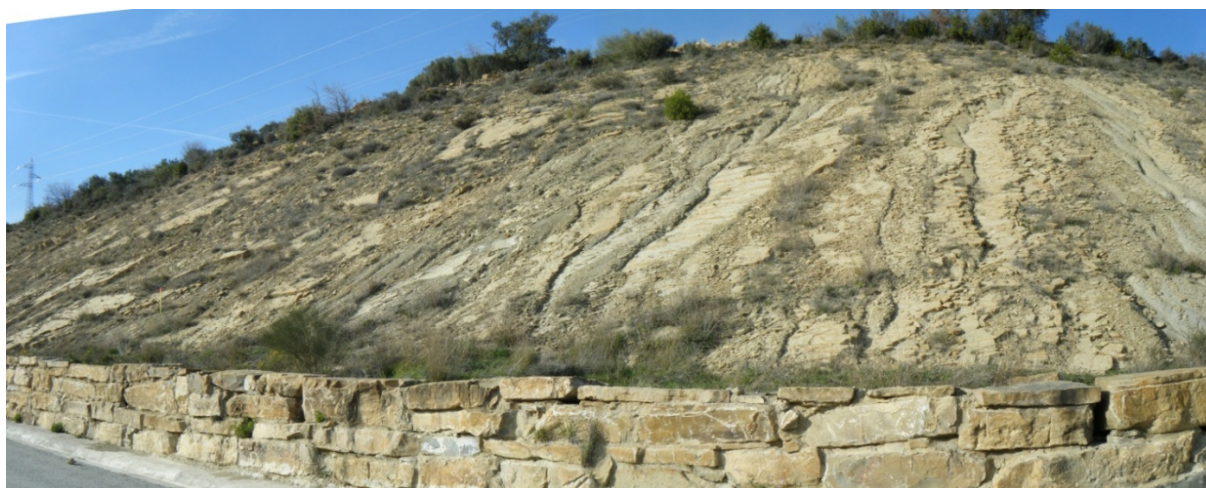
Figura 40. Capas del flysch bien estratificadas y con orientación bastante constante en el desmonte de la urbanización Mirador de Yesa. Punto de lectura 81.

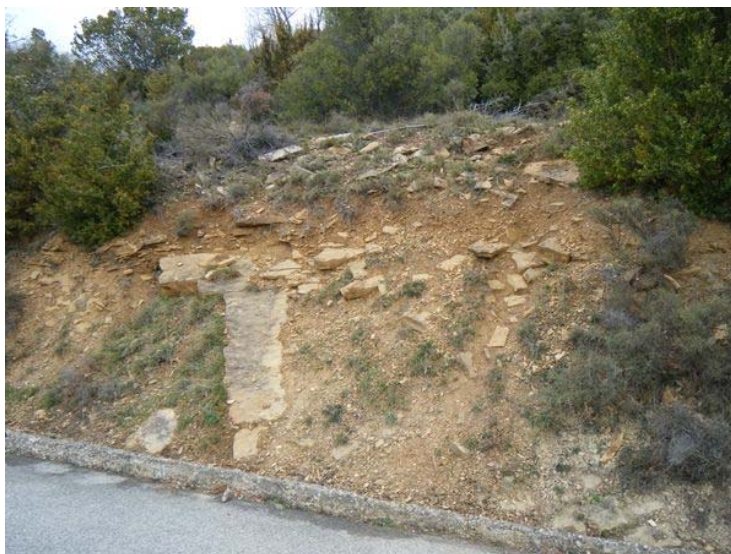
Figura 41. Orientación de las capas en el vial superior de la urbanización Lasaitasuna. Punto de lectura 91.

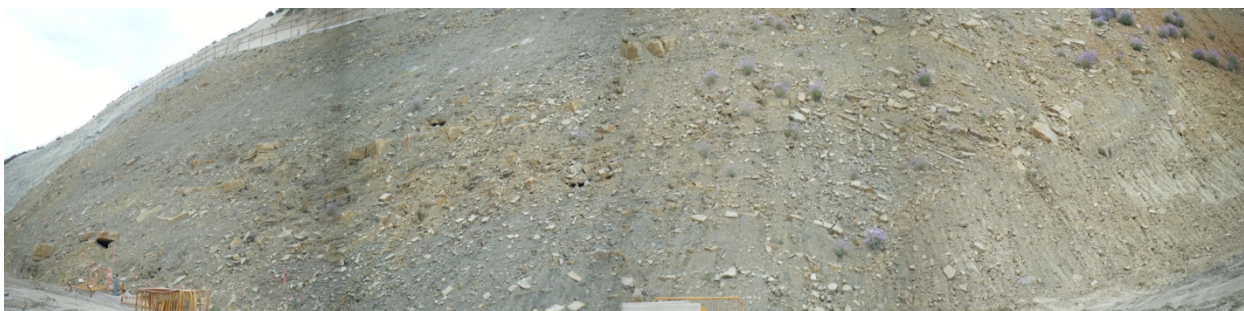
Figura 45. Panorámica de la zona al Este de la presa. Pliegue suave y falla. Nótese que las capas están bastante rotas ya que es la zona con mayor movimiento registrado. Punto de lectura 121

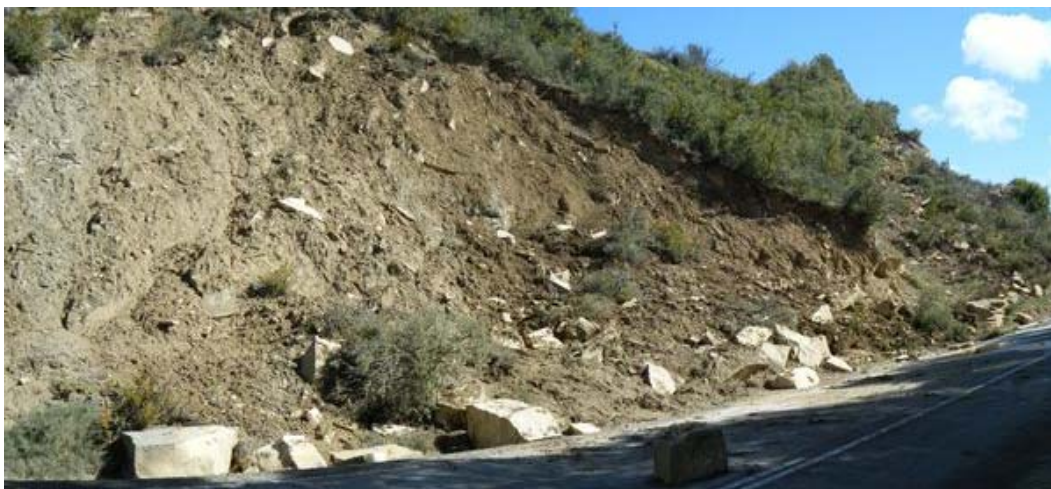
Figura 49. Deslizamiento reciente en talud excavado en los suelos de coluvial con bloques

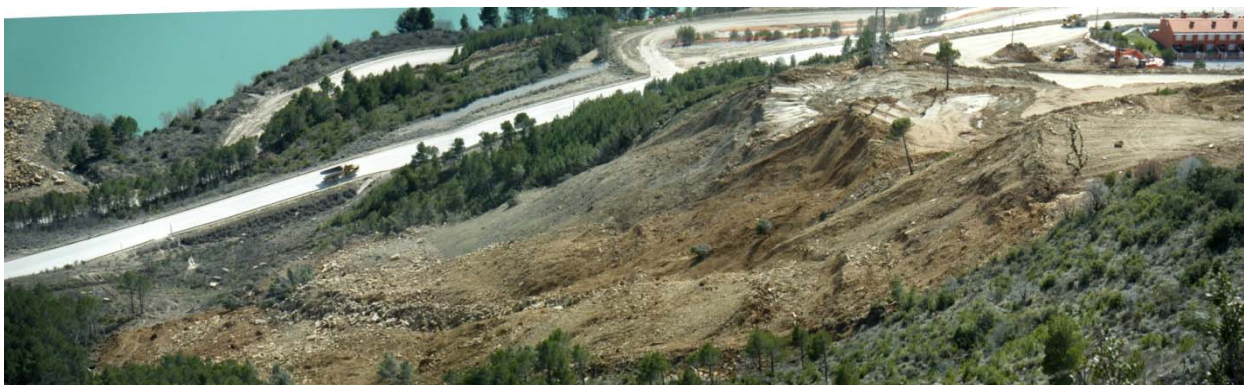
Figura 52. Nuevos depósitos controlados de productos provenientes de la excavación al este de la ladera de la margen derecha

Actualmente, en el contexto de las obras de emergencia que se están realizando para la estabilización de la ladera, se están realizando nuevos depósitos controlados de material proveniente de las excavaciones, aguas arriba de la presa, tanto a la cota del embalse, como ladera arriba en el valle situado al este de la ladera. Estos rellenos pueden requerir medidas de suavizado de su topografía para mejorar su estabilización.

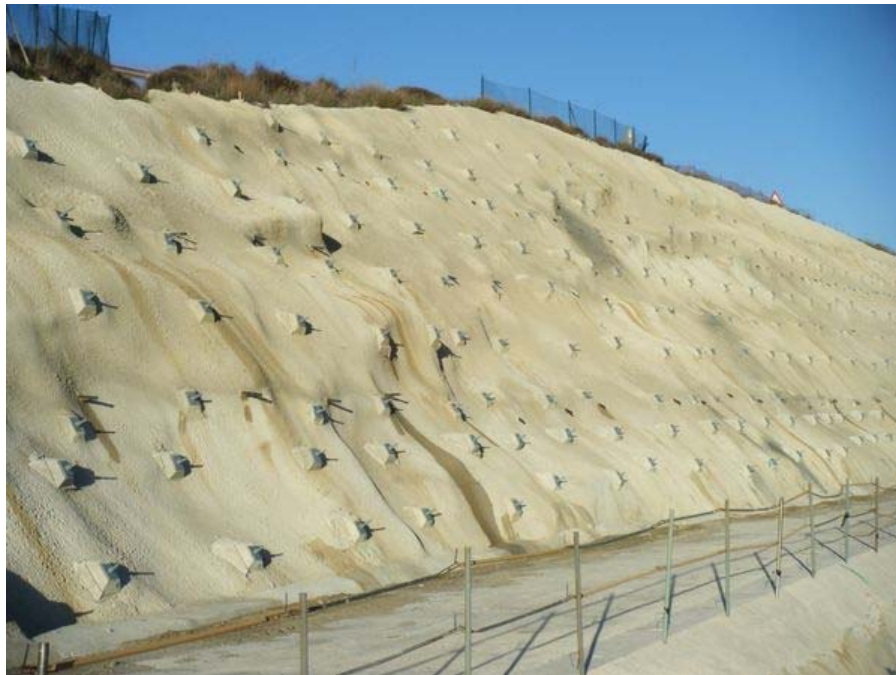
En la zona donde se han realizado las excavaciones para el recrecimiento de la presa, varios de los taludes se encuentran ya reforzados con anclajes, hormigón proyectado y mallazo, además de disponer también de drenes californianos para el drenaje del macizo.

Figura 53. Detalle de uno de los taludes reforzados. Punto de lectura 42

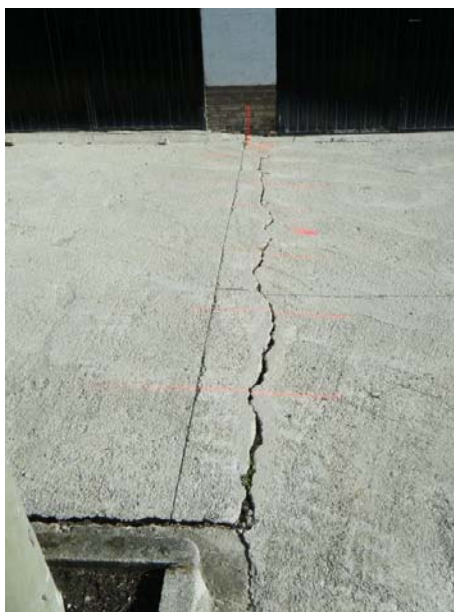
El flanco oeste está bien delimitado en la zona de la urbanización Lasaitasuna, a partir de las grietas producidas en el pavimento de los viales y los daños de algunas viviendas (puntos de lectura 2, 3, 4, 90, 95, 97, 101, 102 y 105), además de en la cuneta de la carretera (punto de lectura 5).

Figura 56. Grieta en el pavimento. Puntos de lectura 4 y 90.

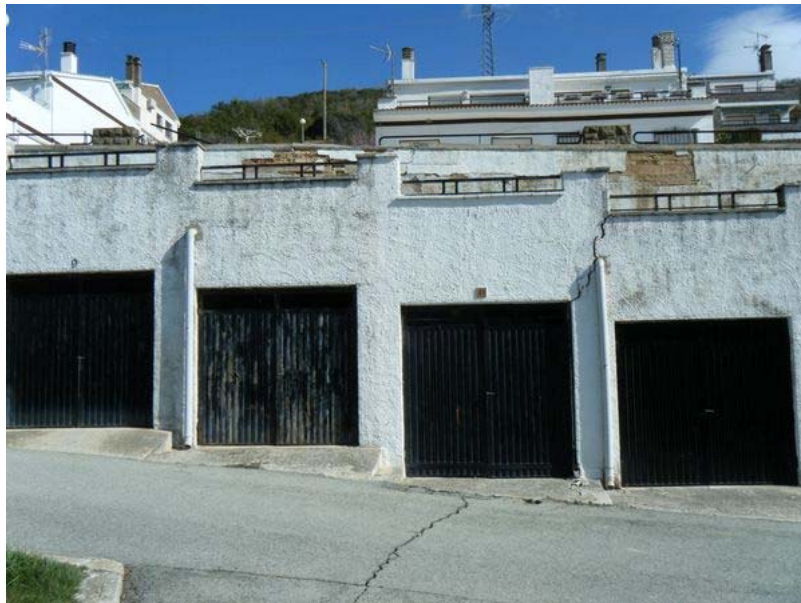
Figura 57. Grieta en el pavimento y daños en garajes. Puntos de lectura 97.

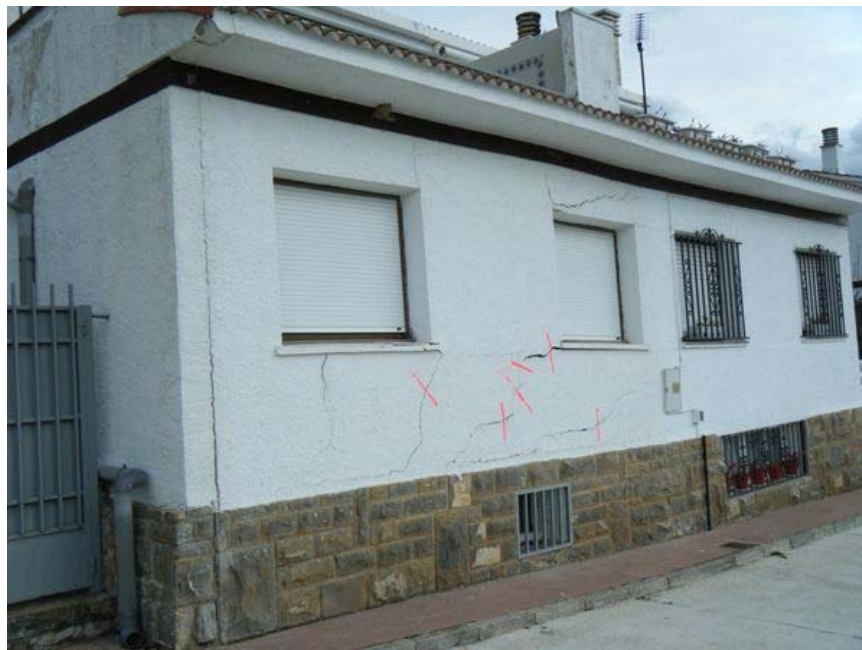
Figura 58. Grietas en edificación. Puntos de lectura 3 y 95.

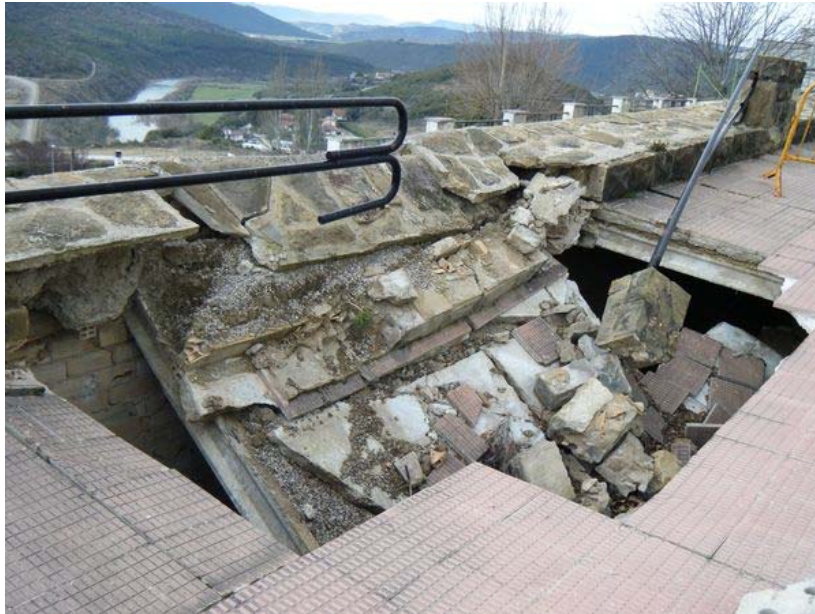
Figura 59. Hundimiento en el pavimento. Puntos de lectura 3 y 95.

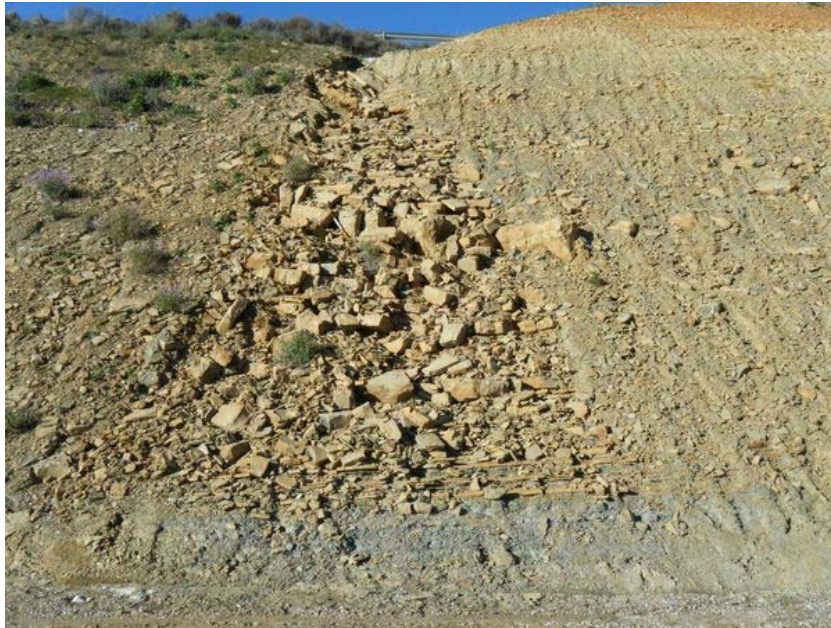
Hacia la zona inferior de la ladera, por debajo de la carretera, el plano del flanco oeste se refleja en el talud de la excavación existente por una banda de terreno subvertical con movimientos ligeros de desplazamiento entre los bloques de arenisca de las capas (puntos de lectura 36 y 37).

Figura 60. Situación del flanco oeste del deslizamiento en afloramiento del macizo rocoso. Punto de lectura 36.

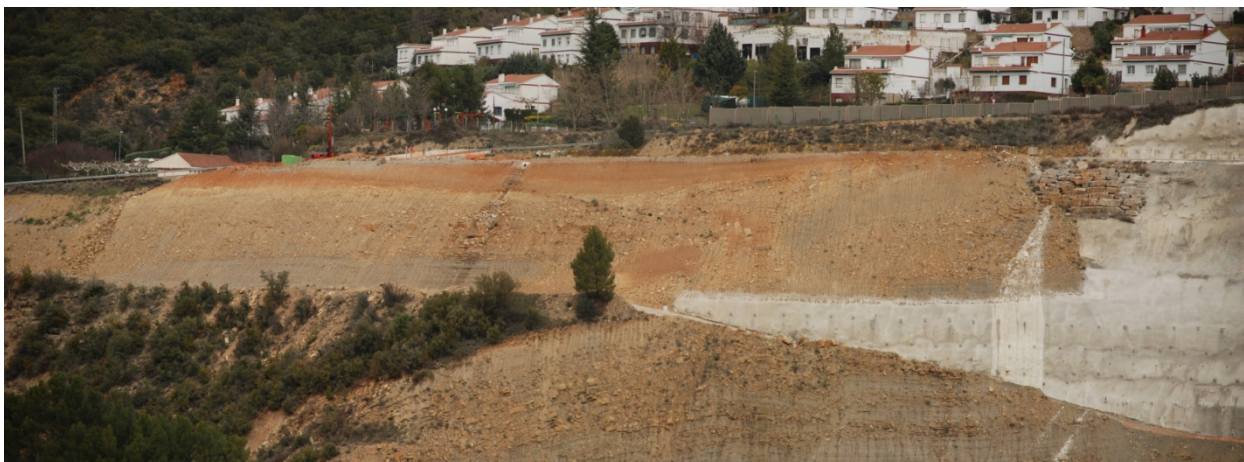
Figura 62. Panorámica del terreno al Este de la rotura que marca el flanco Oeste en el talud. El sustrato, que está dentro de la zona inestable, marca una transición de las capas hacia suelos coluviales, hasta que aparece cubierto por los muros realizados para la obra de recrecimiento de la presa.

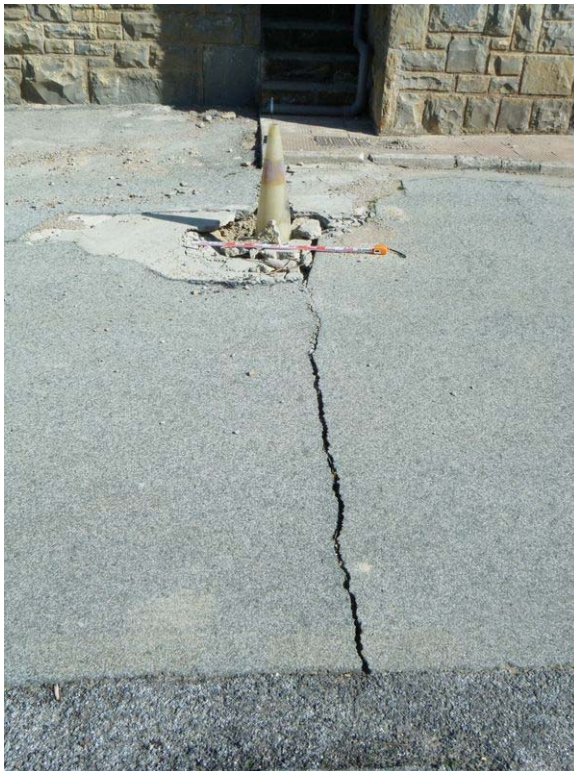
Al Este de la alineación de grietas de los viales de la urbanización ya descrita, se ha formado una segunda alineación de grietas con disposición también norte – sur. Estas grietas pueden estar relacionadas con la presencia de una falla, que delimite dos bloques con diferente velocidad de desplazamiento dentro de la masa general en movimiento.

Figura 63. Grieta en el pavimento y pequeño hundimiento. Alineación de grietas al este de las grietas del flanco Oeste principal. Punto de lectura 98.

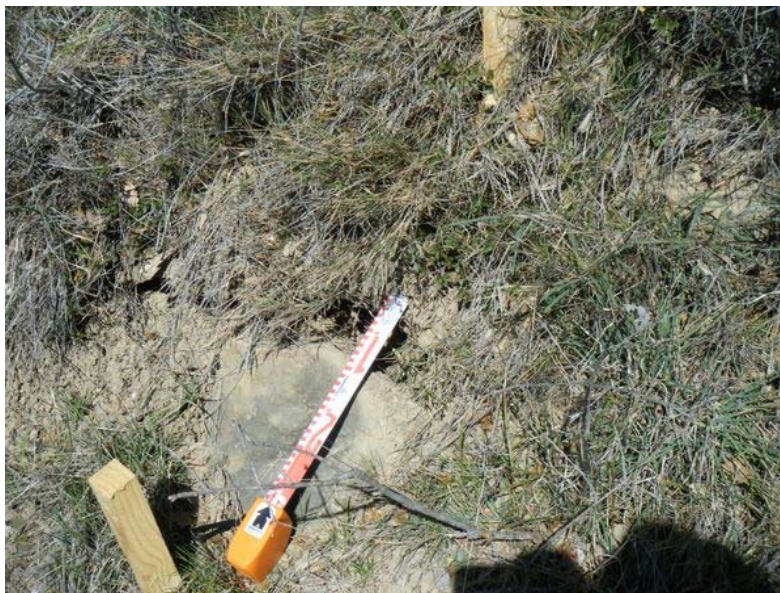
Se han formado unas pequeñas grietas en la zona alta (Puntos de lectura 52 y 53) pero no puede descartarse que se deban a un movimiento local de reptación superficial, en esta zona donde la ladera presenta una mayor pendiente.

Figura 65. Detalle de una de las pequeñas grietas de la zona alta de la ladera. Punto de lectura 52.

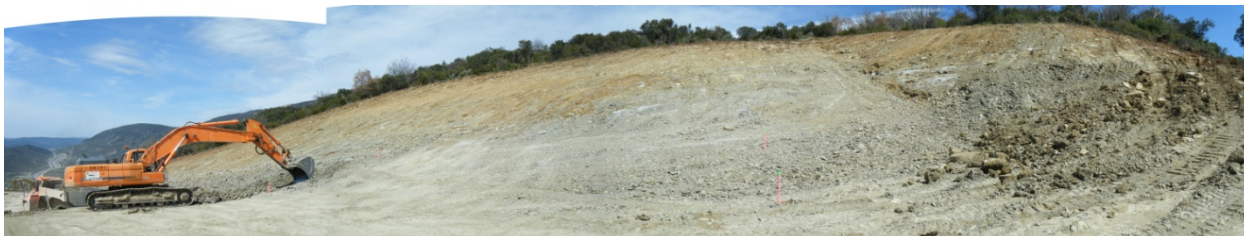
En todo caso, de cara a determinar el volumen y los límites de la masa inestable, lo más razonable parece ser considerar la proyección en la ladera de las capas situadas por encima de los planos de movimientos detectados con los inclinómetros. En función de las diferentes hipótesis de la estructura del macizo en el flysch, se reflejan diferentes contornos posibles en la zona alta de la ladera. En la actualidad la mayor parte de la posible masa deslizada situada en la zona alta del deslizamiento ha sido ya excavada.

Figura 66. Excavación en la zona alta de la ladera.

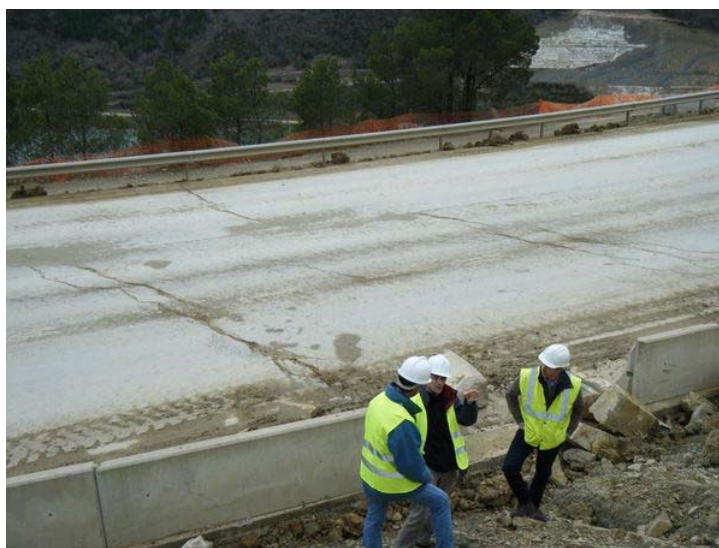
En este flanco el límite del deslizamiento está bien reflejado en el pavimento de la carretera actual y en la pista de acceso situada en el nivel inmediatamente inferior (puntos de lectura 6, 111 y 115).

Figura 67. Grietas en la calzada que marcan el flanco este. Punto de lectura 6.

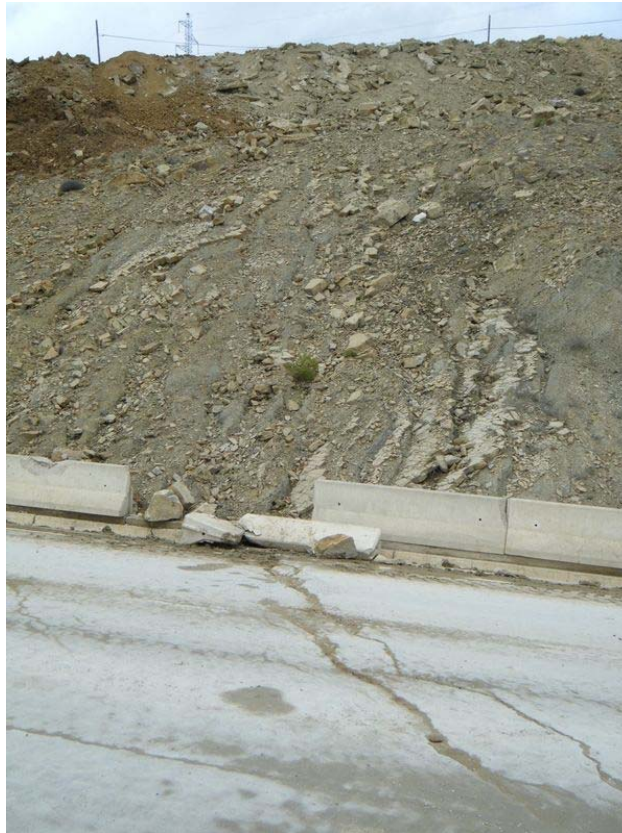
Figura 68. Continuidad entre las grietas en la calzada y el afloramiento del talud. Punto de lectura 6.

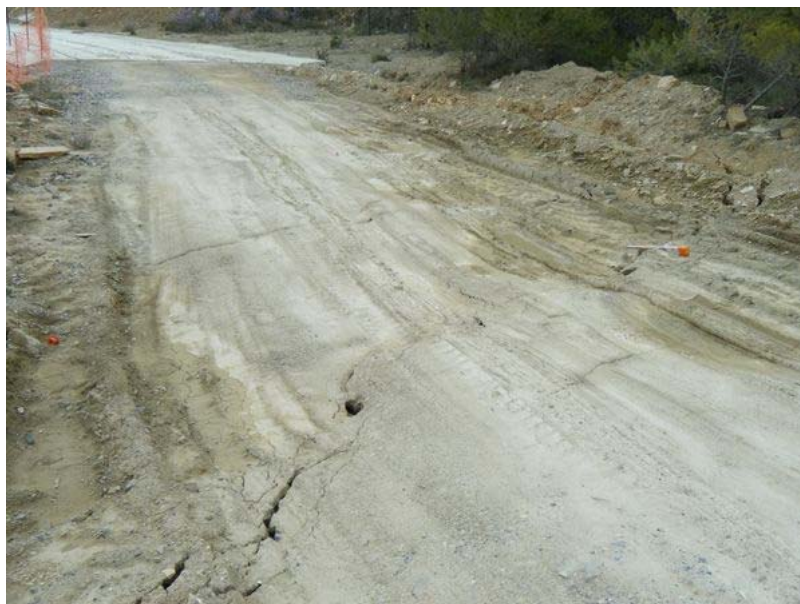
Figura 69. Grietas del flanco este en la pista existente. Punto de lectura 115.

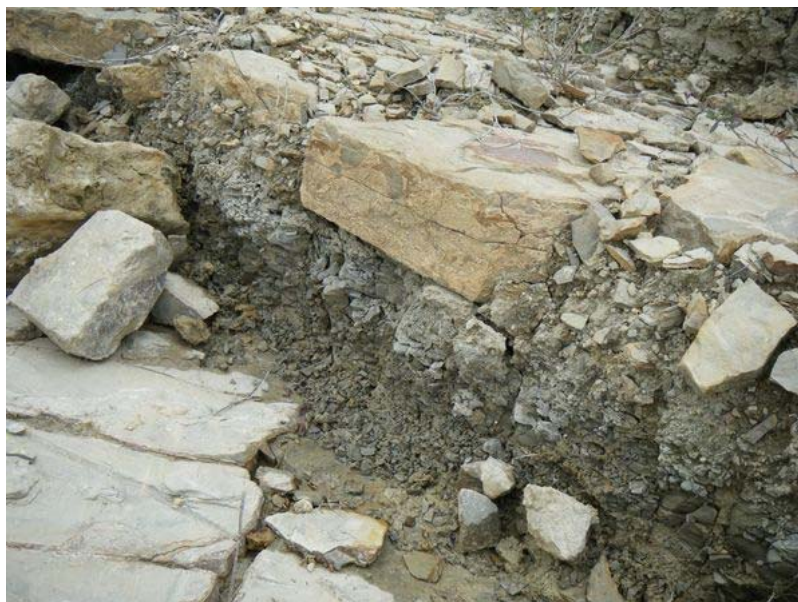
En el afloramiento situado en el desmante de la carretera se puede observar la alineación que marcaría el límite como indicios entre las capas de arenisca del flysch. En los planos se observan zonas alteradas a arcilla y rezumes de humedad (puntos de lectura 111, 112 y 113).

Figura 70. Detalle de las capas que marcan el flanco este del deslizamiento. Punto de lectura 111.

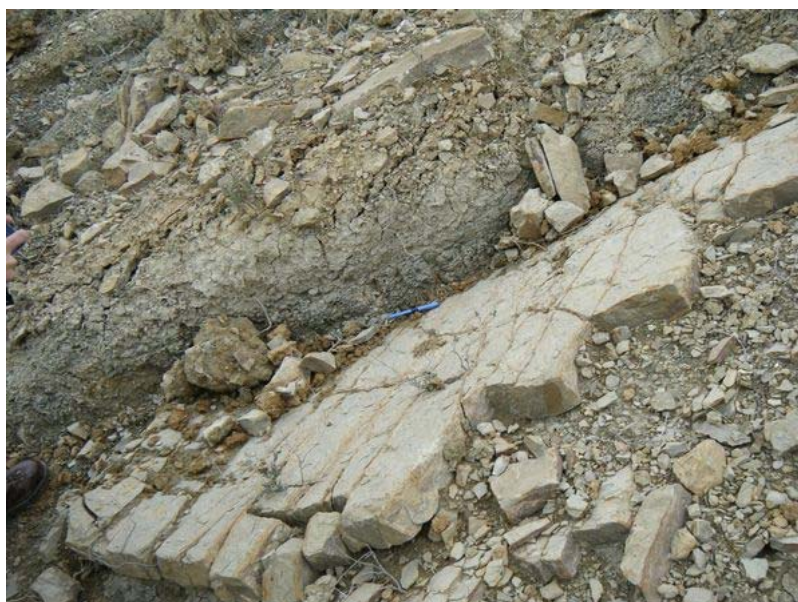
Figura 71. Detalle de las capas que marcan el flanco este del deslizamiento. Punto de lectura 111.

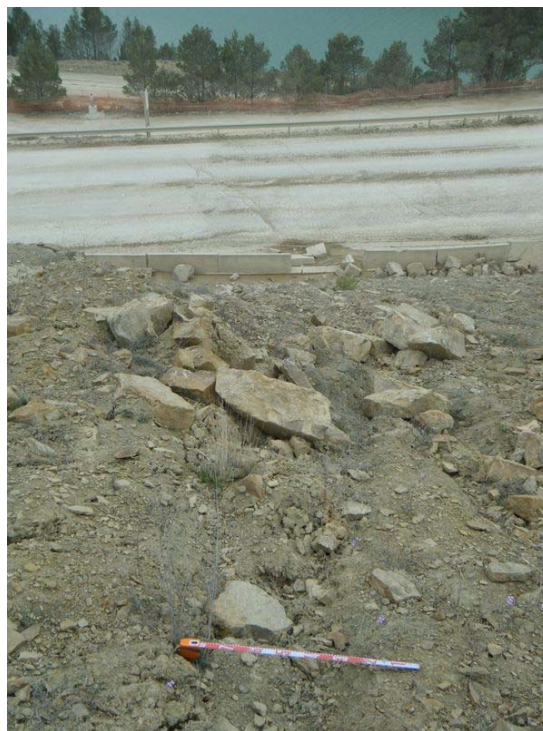
Figura 72. Grieta entre capas. Punto de lectura 113.

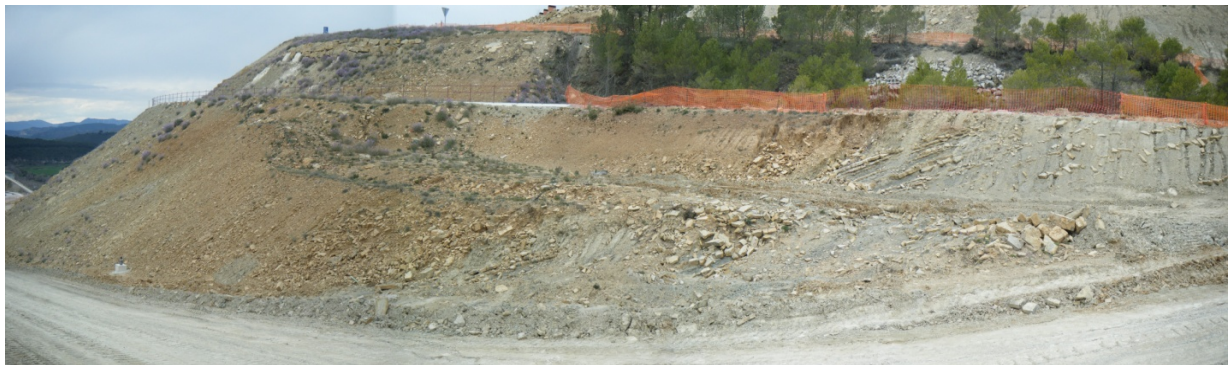
Por debajo de la pista indicada se observa un afloramiento con movimiento de bloques entre las capas (punto de lectura 126).

Figura 73. Flanco este por debajo de la pista. Punto de lectura 127.

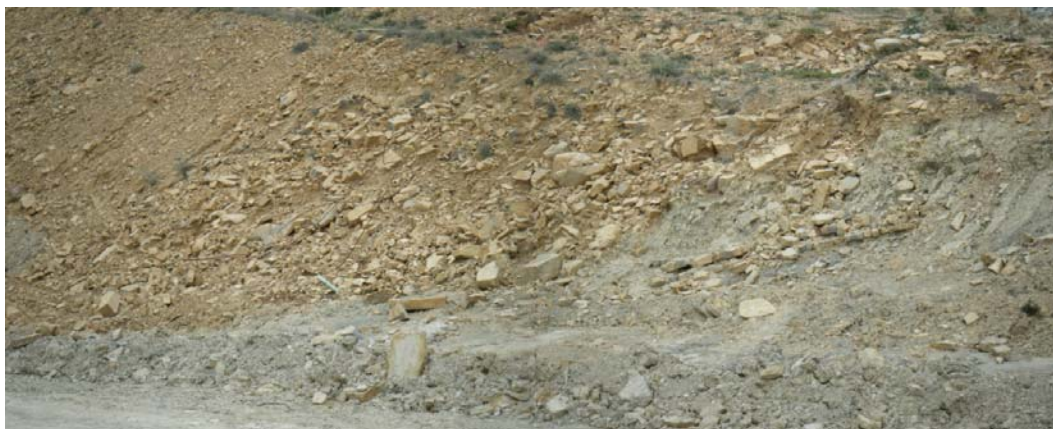
Figura 74. Detalle del contacto con las capas desenchajadas. Punto de lectura 127.

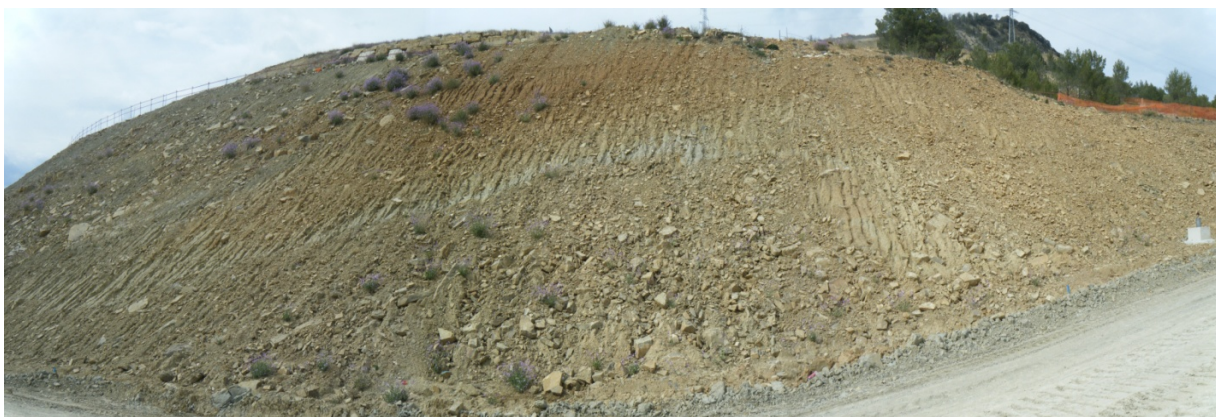
Los indicios de deslizamiento que se observan en afloramiento, corresponden a una estructura desenchajada de las capas de flysch que pueden estar reflejando un proceso de ligera distensión de la ladera (puntos de lectura 120, 121 y 122). Hay que señalar que esta zona es la que ha reflejado los mayores desplazamientos durante la instrumentación realizada en el mes de Febrero de 2012. Sin embargo no se han llegado a observar claras grietas de deslizamiento como en los flancos.

Figura 75. Zona con posible decompresión y deformación del macizo rocoso sin que se haya llegado a perder la estructura general de la ladera. Punto de lectura 120.

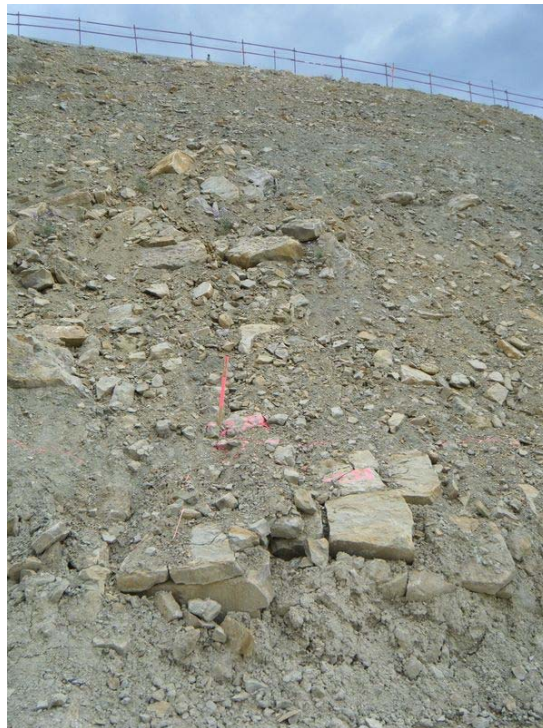
Figura 76. Detalle del afloramiento en la zona con posible decompresión y deformación del macizo rocoso. Punto de lectura 123.

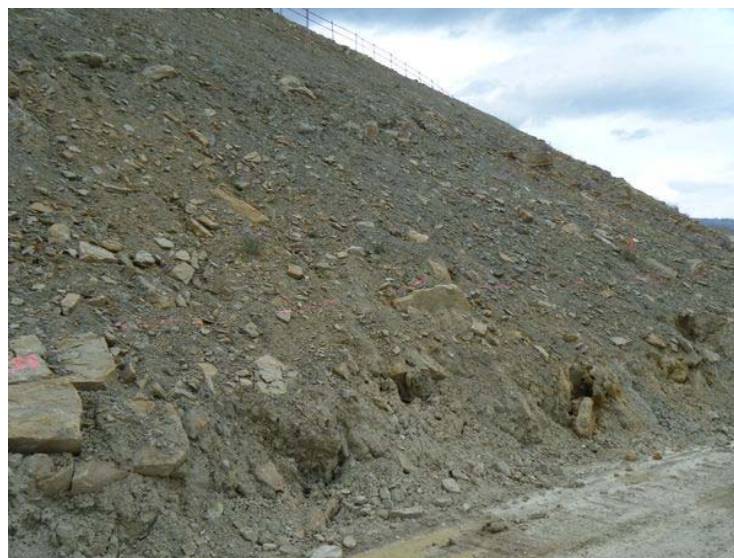
Figura 77. Detalle del afloramiento en la zona con posible decompresión y deformación del macizo rocoso. Punto de lectura 123.

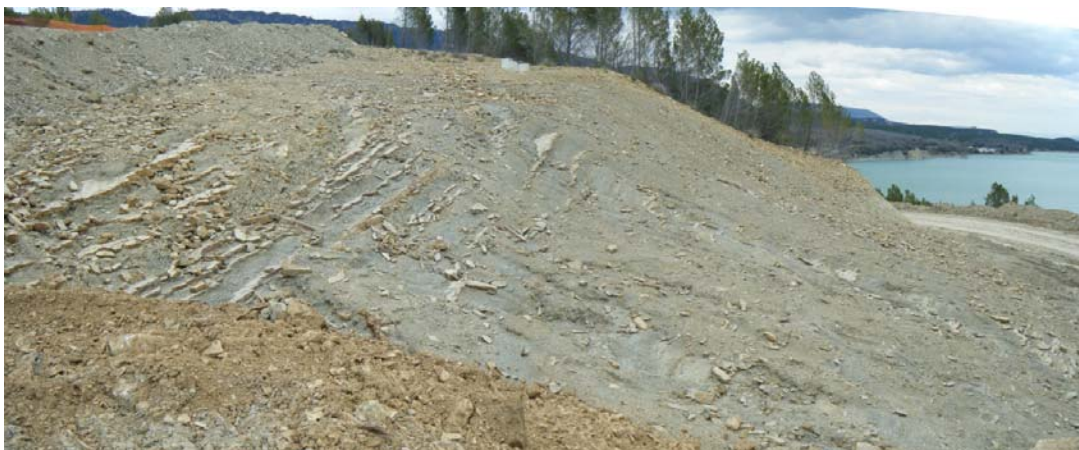
punto de lectura 125, aunque se observa un posible movimiento entre capas de muy bajo buzamiento. Es probable que el, o los, planos de deslizamiento estén bajo la superficie del terreno natural y estén saliendo en el contacto con los suelos coluviales. La determinación de los límites del deslizamiento en el pie deberá ser establecida con más datos de auscultación con inclinómetros.

Figura 78. Detalle del afloramiento en la zona este. Punto de lectura 125.

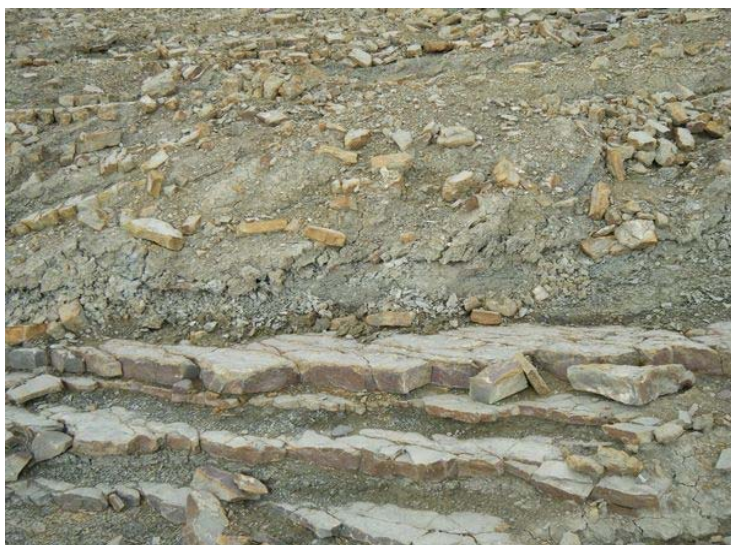
Figura 79. Detalle de posible movimiento entre capas con muy bajo buzamiento. Punto de lectura 7.
