Estudio de estabilidad de la ladera de la margen derecha de la Presa de Yesa

• Junio 2013

TYP SA

■ HOJA DE CONTROL DE CALIDAD								
DOCUMENTO	Estudio de estabilidad de la ladera de la margen derecha de la Presa de Yesa							
PROYECTO	GE1219 INFORME LADERA YESA							
CÓDIGO	GE1219-INFORME-ESTABILIDAD-LADERA-DERECHA-borrador.docx							
AUTOR	INICIALES	MTG	APL	ABD	GGG	ALM	PBG	VPH
	FECHA	24/05/2013	23/5/2013	23/5/2013	6/5/2013	6/5/2013	23/5/2013	6/6/2013
VERIFICADO	INICIALES	PRR						
	FECHA	12/6/2013						
DESTINATARIO	Confederación Hidrográfica del Ebro							
NOTAS

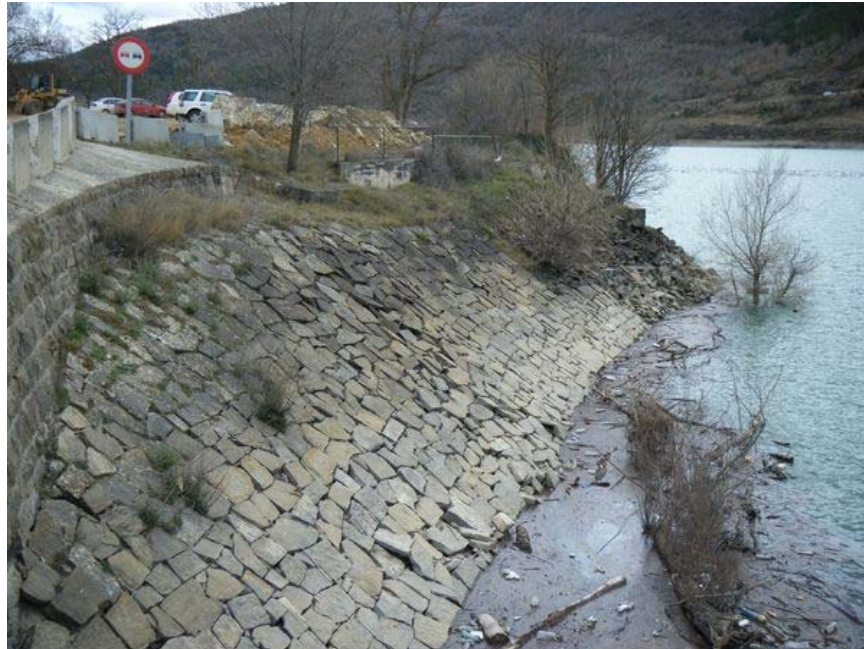
Figura 80. El pie de la ladera está cubierto por el agua. El muro de mampostería presenta algunas roturas

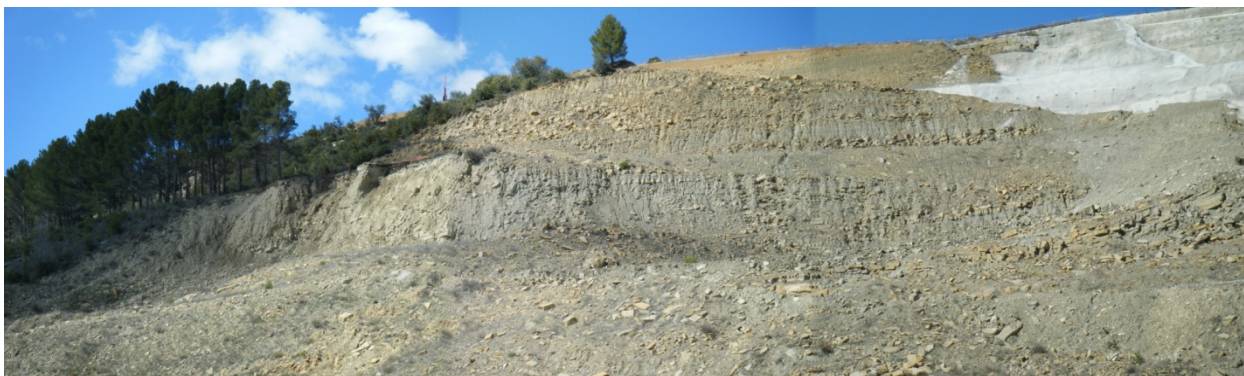
Más al Este, a continuación del depósito de suelos las excavaciones permiten observar un extenso afloramiento de capas de flysch bien estratificadas, aunque con planos de las juntas abiertos. Estas capas quedan dentro de la masa general que ha sufrido el movimiento de la ladera.

Figura 83. Panorámica de las capas de flysch

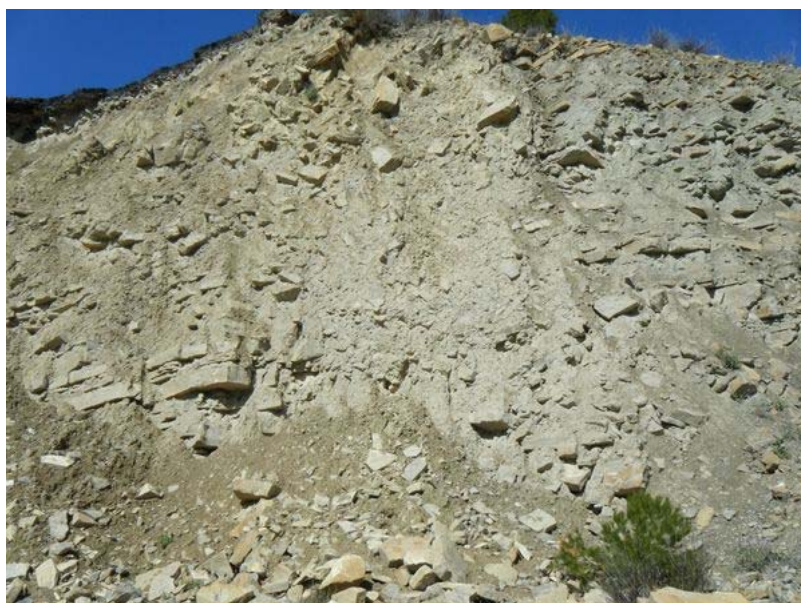
Sin embargo, en los bancales inferiores de la obra existen afloramientos que parecen indicar que ha existido movimiento entre las capas del flysch, con desplazamiento entre bloques de capas de areniscas, pequeñas grietas y acumulaciones de bloques (puntos de lectura 25, 26, 21, 22 y 23).

Figura 84. Plano de falla que limita el macizo rocoso estratificado y una acumulación de bloques de arenisca. Punto de lectura 25.

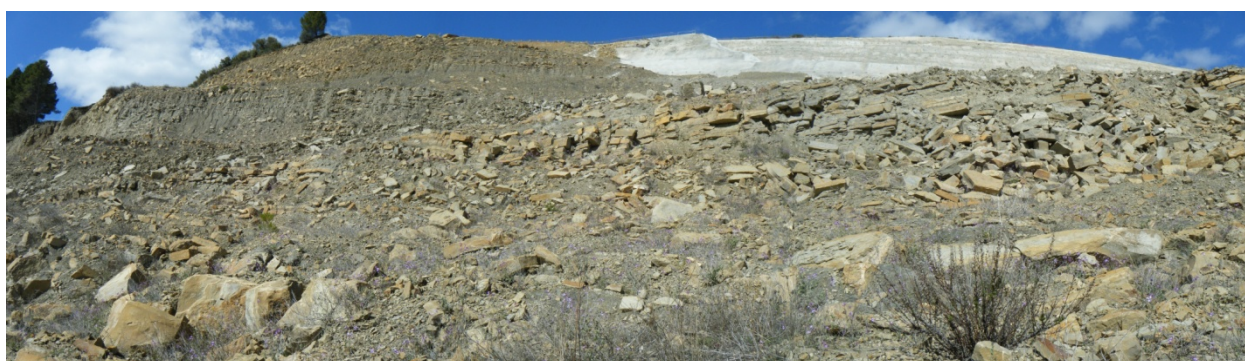
Figura 85. Capas de areniscas fracturadas con planos abiertos. Punto de lectura 23

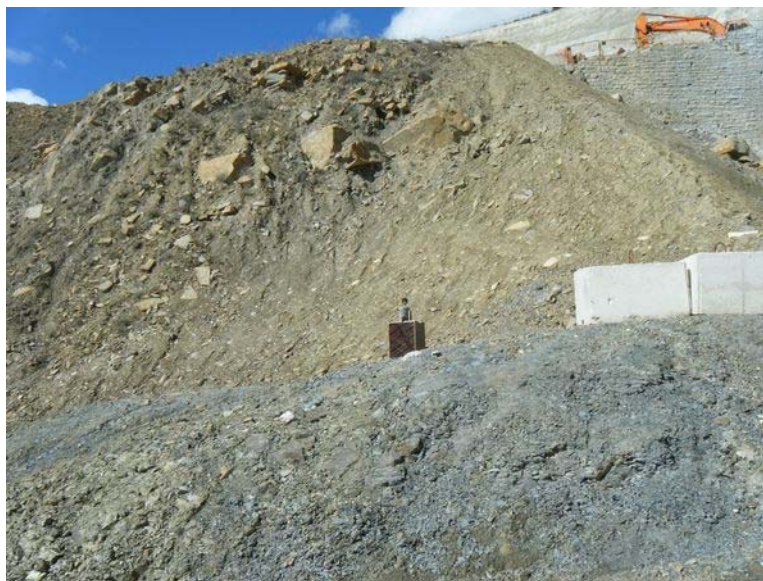
En este sentido, el pie del deslizamiento alcanzaría una cota inferior. Incluso lo más razonable es considerar como la posible base de la masa potencialmente inestable a la base de las areniscas del flysch, aunque se pueda interpretar que esta zona no se ha movido igual que el resto de la masa deslizada en los últimos meses. Esta interpretación parece coherente con los datos de material deslizado comentados para la zona de aguas arriba de la presa y a que el contacto de la masa deslizada está a una mayor profundidad hacia el Oeste.

Figura 86. Contacto entre capas de areniscas y margas, que podría ser considerado la base de la zona deslizada aguas debajo de la presa. Punto de lectura 29

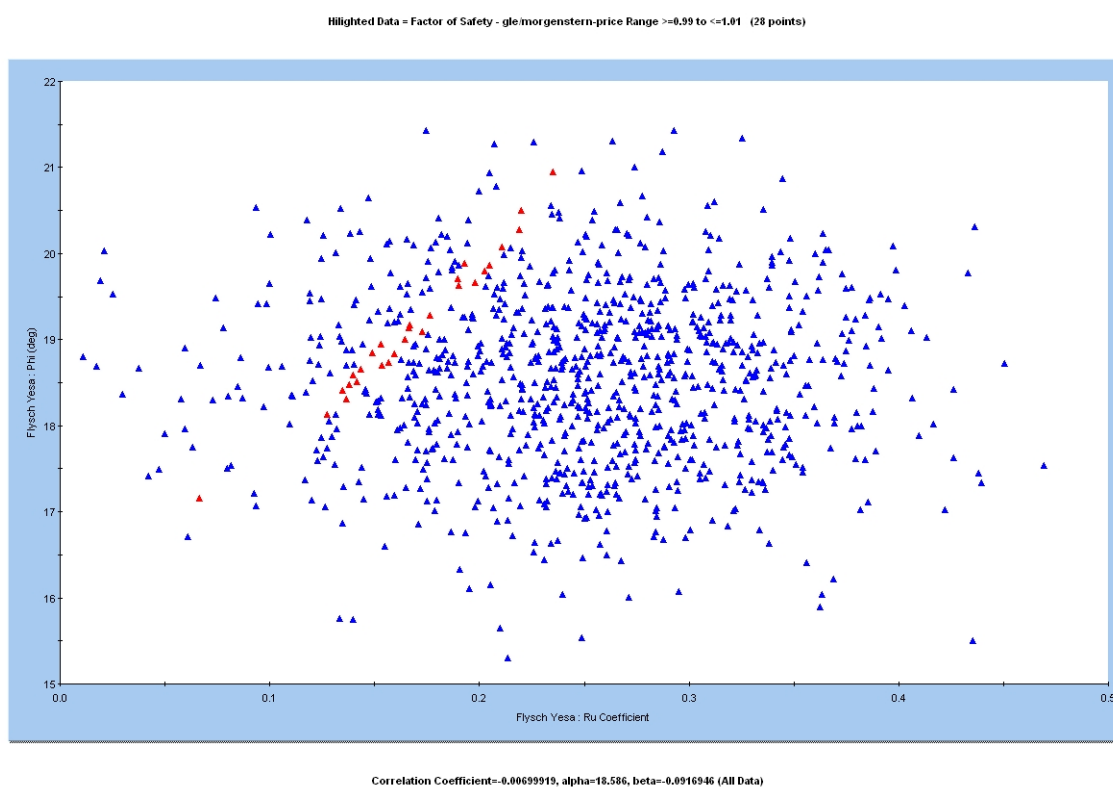
Figura 94. Pares de valores phi-Ru para FS=1

De acuerdo con estos resultados, el valor de Ru que cumple $FS=1$, para un valor medio de ángulo de rozamiento de $f= 18,5^\circ$, está comprendido entre 0,125 y 0,22, mientras que para un valor medio de Ru de 0.25, el ángulo de rozamiento que cumple la condición $FS=1$ oscila entre 18° y $20,5^\circ$.

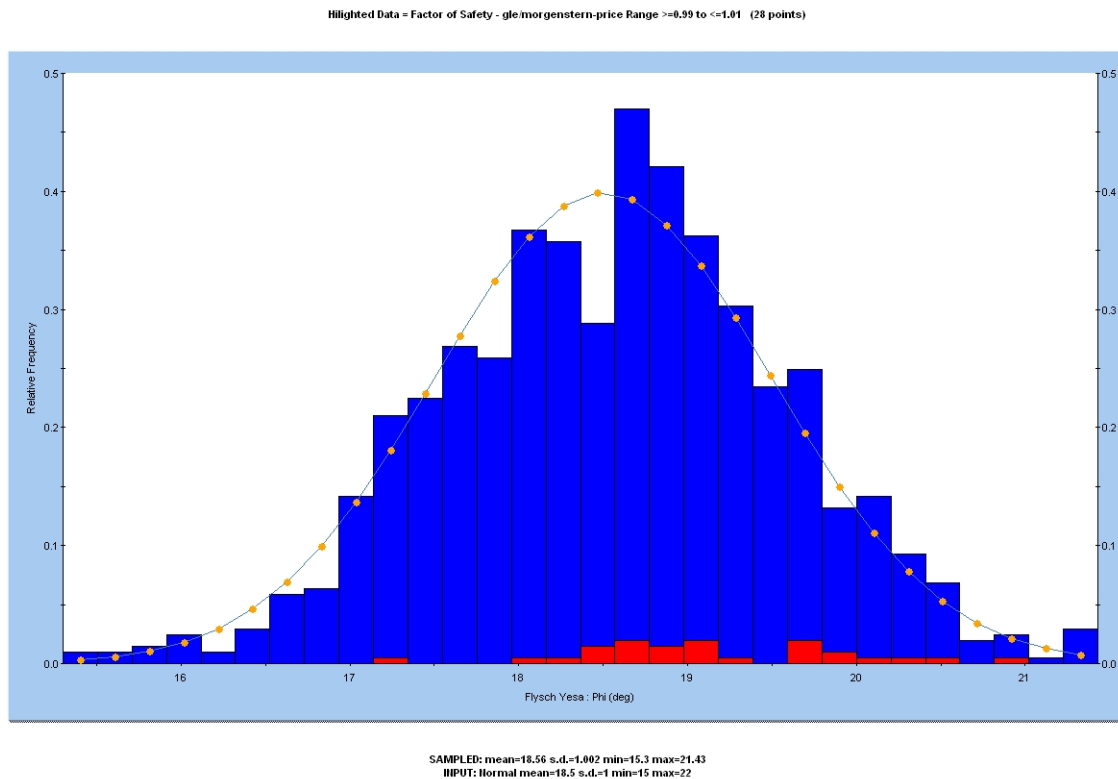
Figura 95. Histograma de frecuencias para el ángulo de rozamiento

Como puede verse, para una distribución de valores comprendida entre 15° y 22° del ángulo de rozamiento, la frecuencia de valores en el cálculo de estabilidad es mayor para los valores comprendidos entre 18,6° y 19,2°.

Por otro lado, se ha comprobado que el grado de correlación entre el ángulo de rozamiento interno y el factor de seguridad es bajo, con coeficiente de correlación=0,46.

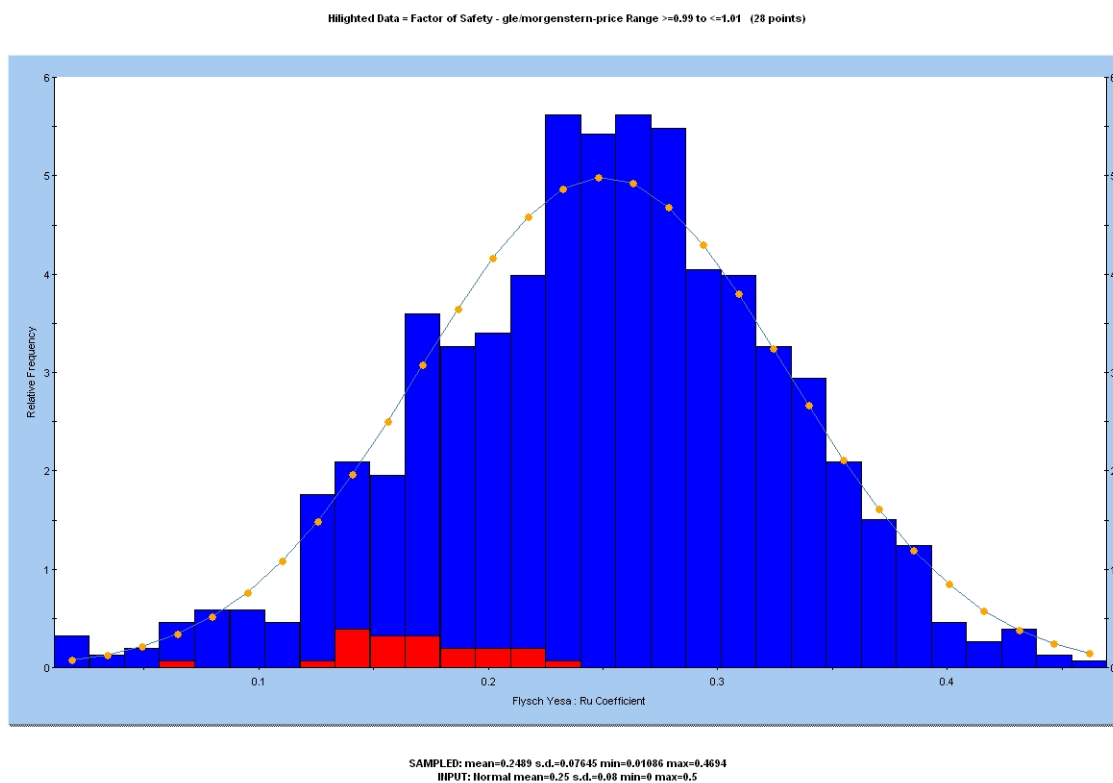
Figura 96. Histograma de frecuencias para Ru

De acuerdo con los resultados obtenidos, los valores de Ru que con mayor frecuencia cumplen con la condición $0,99 < F.S. < 1,01$, (para un valor medio de $\phi = 18,5^\circ$) oscilan entre 0,130 y 0,180, si bien los valores que con mayor frecuencia se presentan, con las condiciones definidas y para cualquier resultado de factor de seguridad son sensiblemente mayores (entre 0,225 y 0,285), con resultados de factor de seguridad $FS < 1$. Esto último guarda relación con el grado de sensibilidad que presenta el factor de seguridad frente a la variación de este parámetro.

En este mismo sentido, se ha comprobado que el grado de correlación entre el parámetro Ru y el factor de seguridad es de 0,88, existiendo por tanto una buena correlación entre ambos.

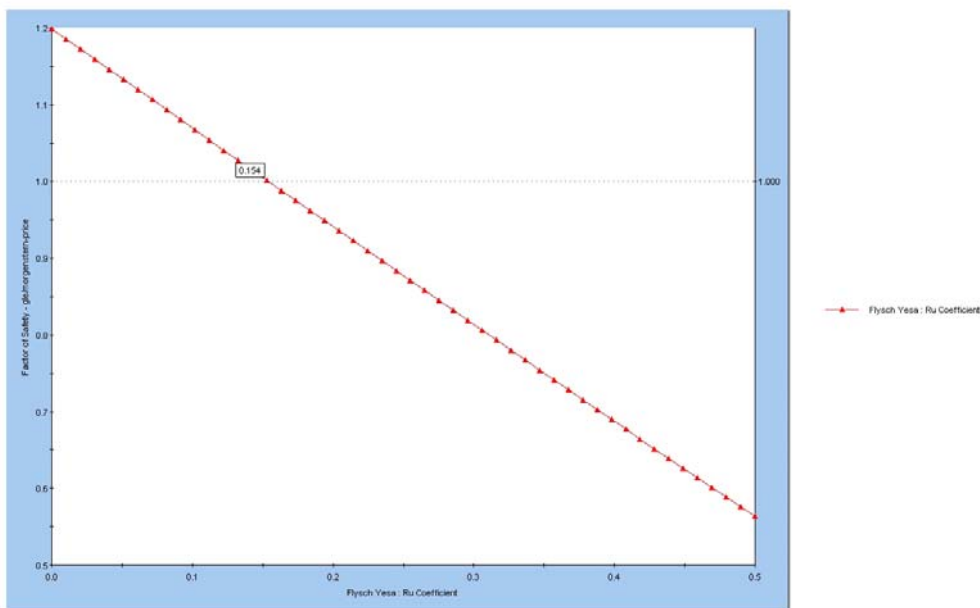
Figura 98. Análisis de sensibilidad para Ru

En efecto, tomando como parámetros de cálculo $c=0$, $\phi = 18,8^\circ$, el parámetro R_u que cumple la condición $FS=1$ toma el valor de 0,154:

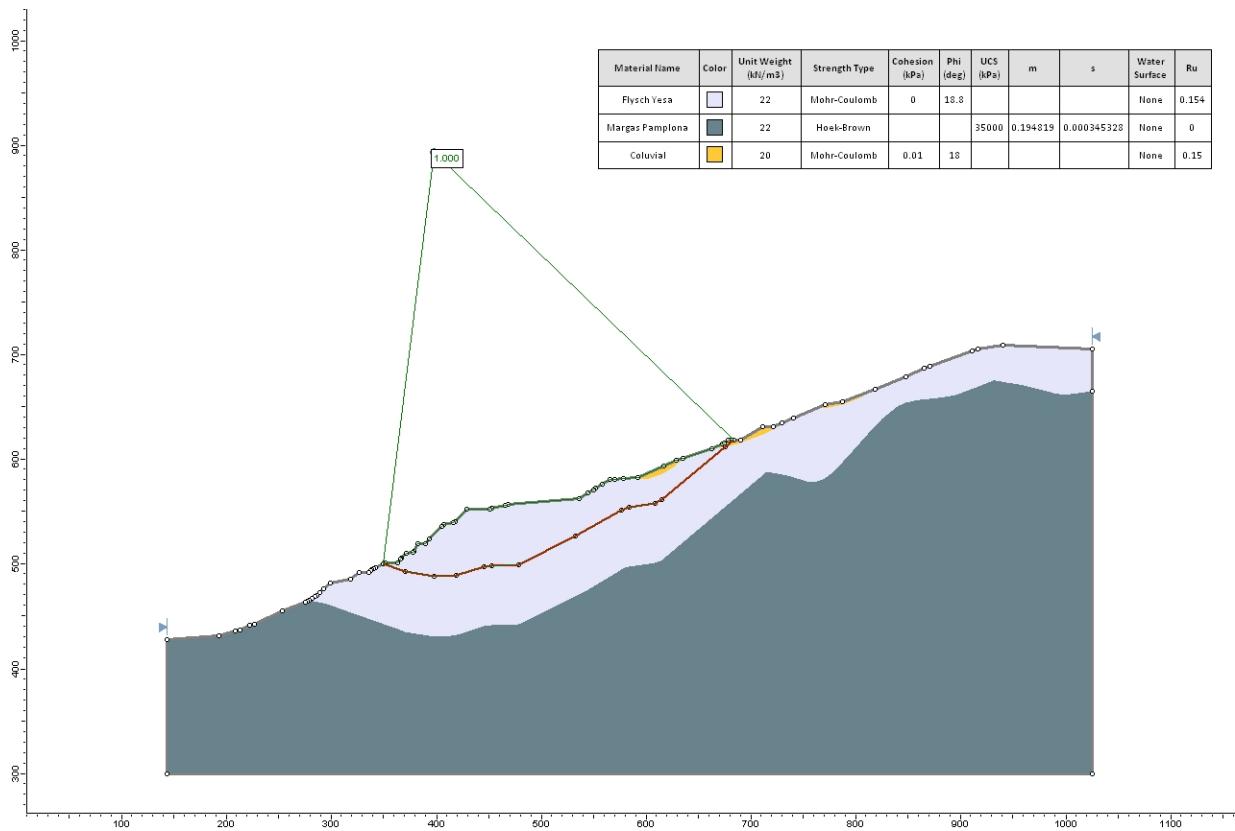
Figura 99. Modelo de Análisis retrospectivo FS=1

Debe tenerse en cuenta no obstante, que el modelo no deja de ser una aproximación a la realidad por los motivos anteriormente expuestos: simplificación a un modelo 2D, empleo de modelos de equilibrio límite que no recoge aspectos tensodeformacionales, así como la determinación probabilística del parámetro Ru.

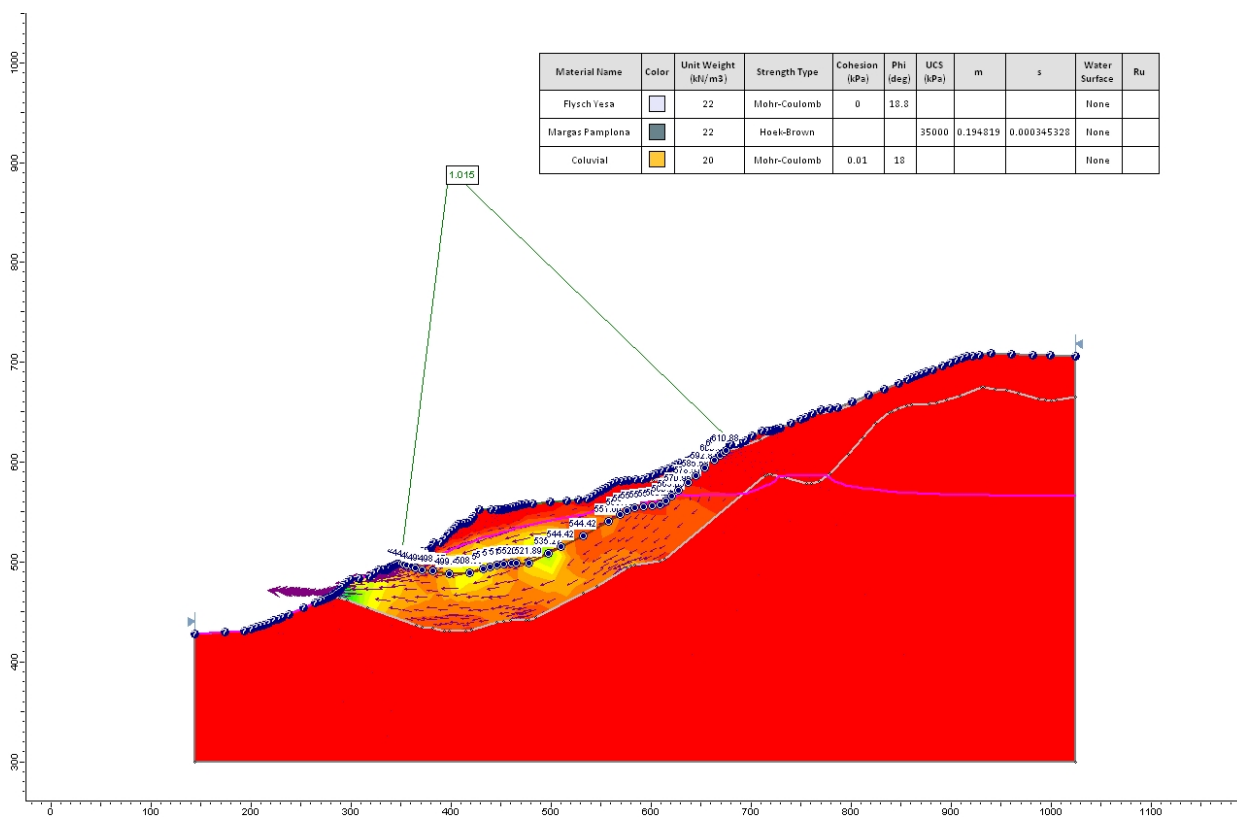
Figura 102. Factor de seguridad para presión de poro equivalente a $Ru=0,15$

En la figura anterior podemos observar cómo la línea de agua equivalente a $Ru=0,15$ alcanza una cota máxima de 560 m, pudiendo identificarse, en la zona baja de la ladera rezumes de agua, como los observados en campo.

Queda por tanto patente que resulta esencial reducir el volumen de agua que se infiltra en la ladera, con objeto de minimizar la afección del efecto desestabilizador que produce.

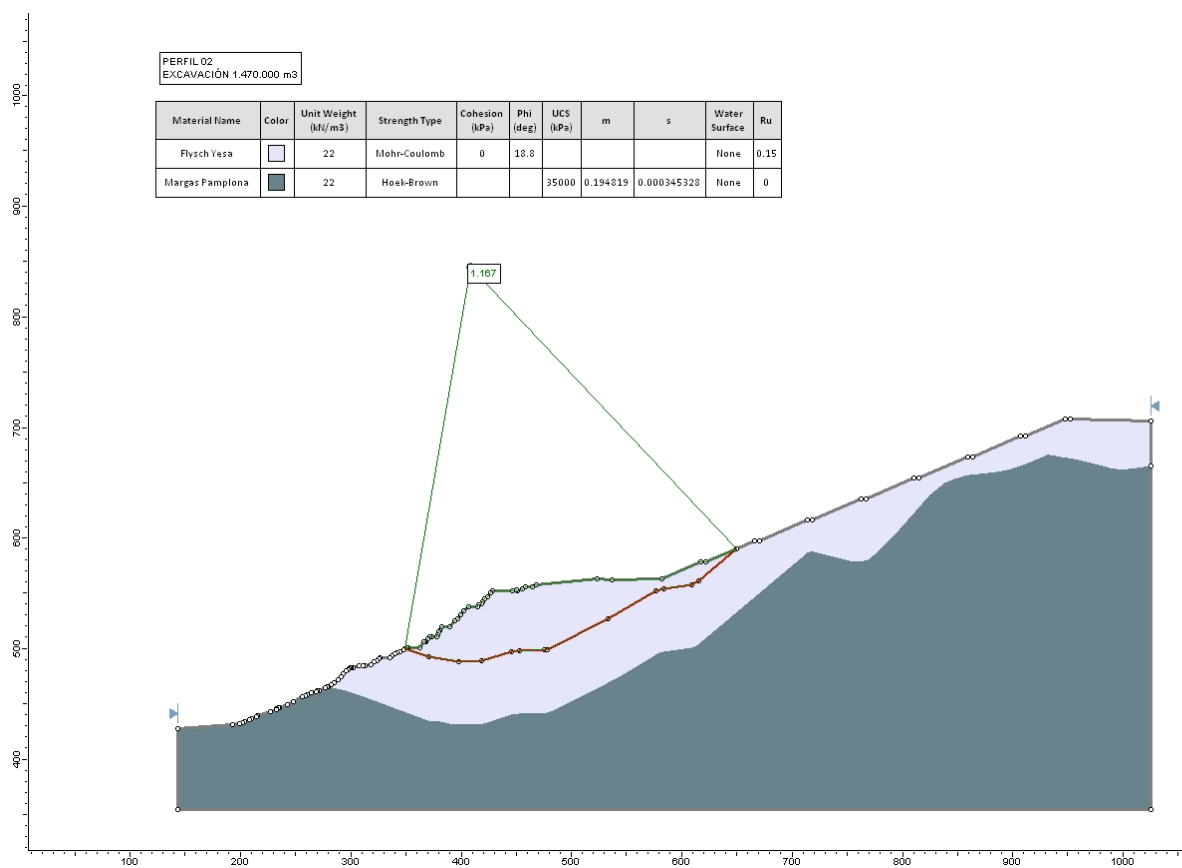
Figura 103. Factor de seguridad para la excavación de, aproximadamente, 1.500.000 m³ en el perfil 02.

En este caso, el factor de seguridad obtenido, para el perfil del eje 02, es de 1,16, según se muestra en la siguiente figura.

Como puede observarse, el factor de seguridad pasa, de FS= 1, con la excavación de 390.000 m³ que se lleva ejecutada a fecha 18 de abril, a un FS=1,16, con la excavación final prevista.

En primer lugar se ha realizado un cálculo del factor de seguridad, partiendo de los valores de los parámetros geotécnicos definidos en el capítulo anterior, para una excavación de suavizado del talud de la ladera de un volumen del orden de $1.500.000 \text{ m}^3$.

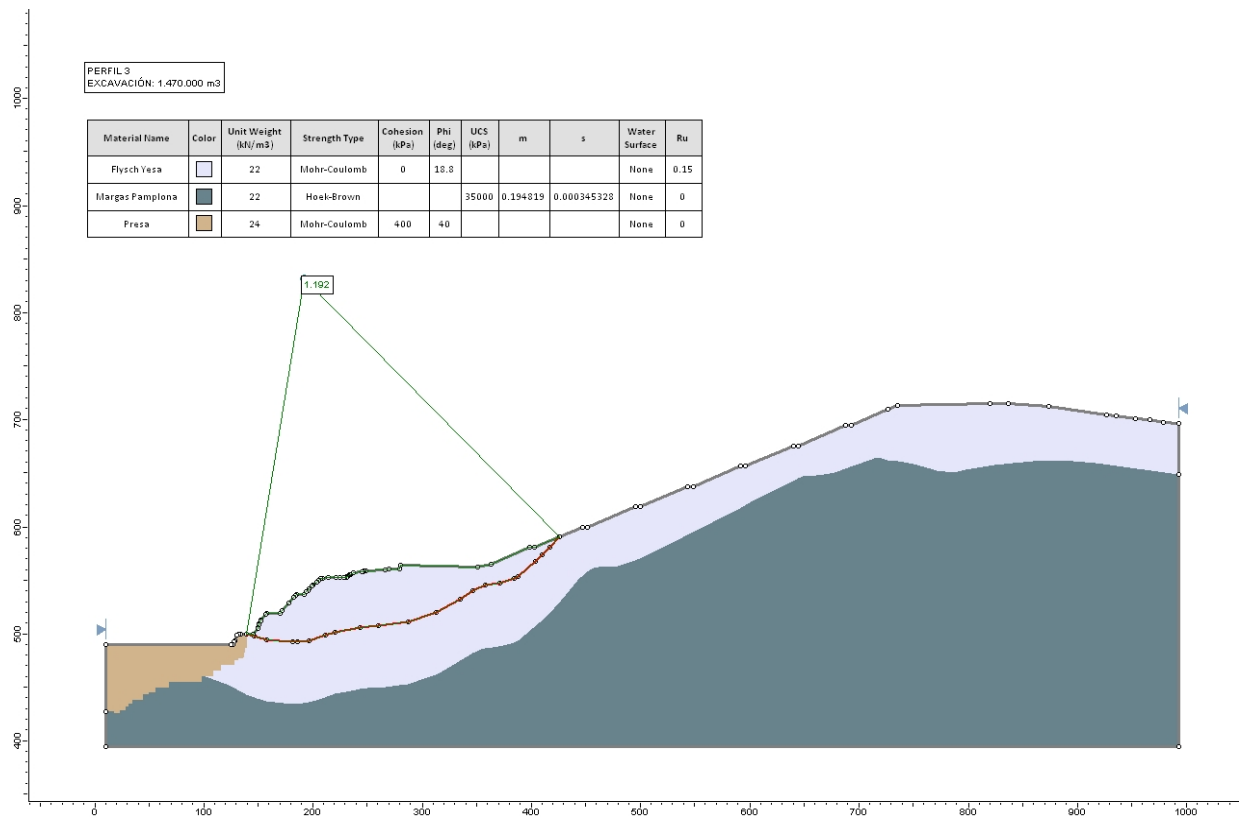
Figura 104. Factor de seguridad para la excavación, de aproximadamente 1.500.000 m³, en el perfil 03.

En el caso del perfil del eje 03, se obtiene un factor de seguridad de FS= 1,19

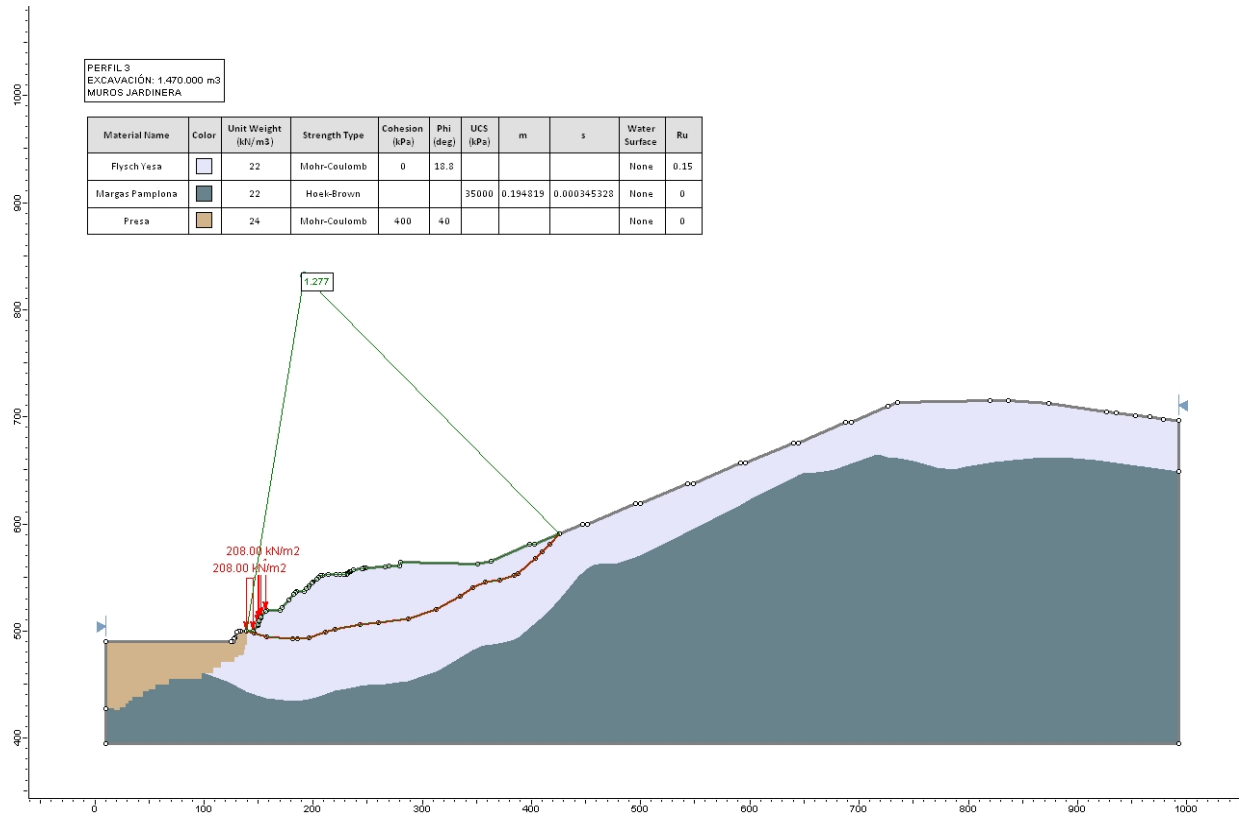
Figura 106. Factor de seguridad para el perfil del eje 03, con excavación de aproximadamente 1.500.000 m³ y muros jardinera

En este caso, el factor de seguridad obtenido es próximo a FS= 1,28

Por último, se ha realizado un cálculo del factor de seguridad resultante de una excavación del orden de 1.500.000 m³ y la construcción de muros-jardinera al pie. Dado que los muros no alcanzan hasta el eje 02, el cálculo se realiza para el eje 03, situado entre la presa actual y la presa en construcción.

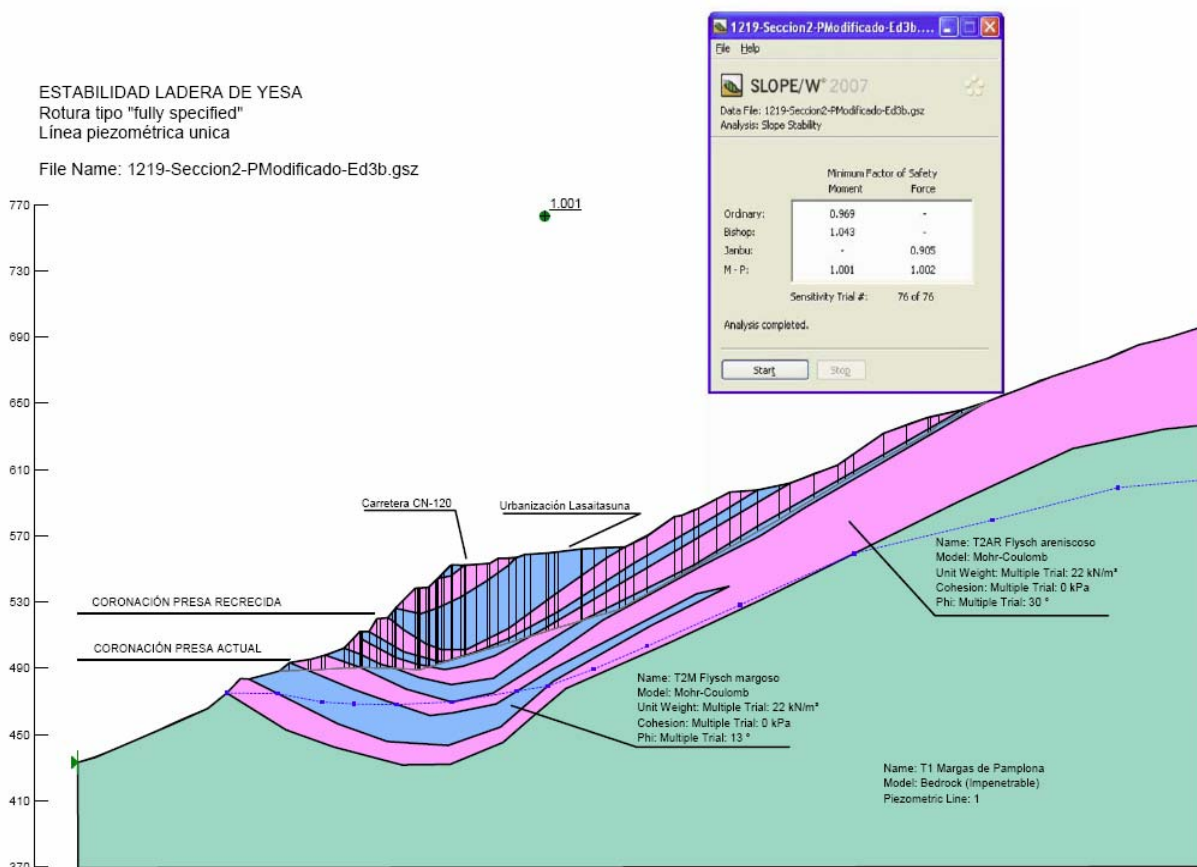
Figura 108. Cálculo de estabilidad. Nivel freático en estiaje. Parámetros propuestos por TYPESA

Como puede observarse el factor de seguridad se reduce ligeramente respecto al anterior.

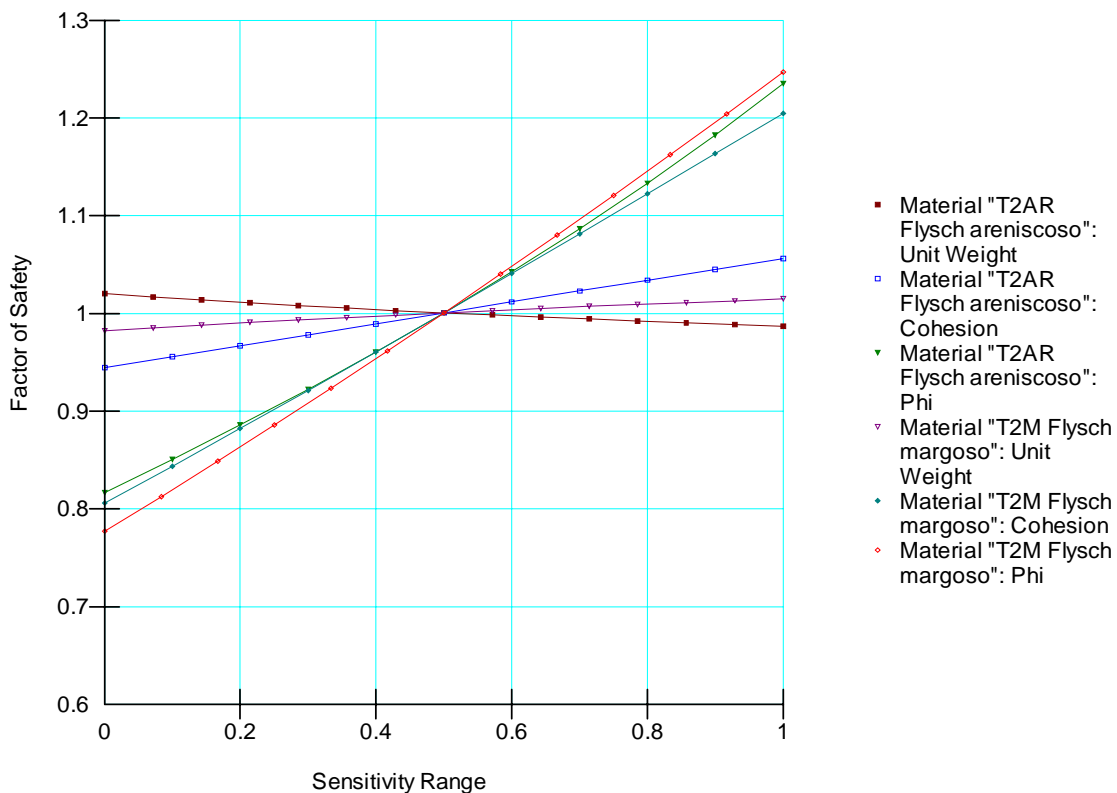
Figura 109. Sensibilidad de los parámetros considerados en el cálculo de estabilidad

Se aprecia por tanto que la sensibilidad está asociada a los ángulos de rozamiento interno y que la parte más margosa del Flysch ofrece una sensibilidad mucho mayor a la variación del factor de seguridad.

La influencia de la cohesión es inferior a la del ángulo de rozamiento. La línea asociada a la cohesión de la facies margosa toma mayor pendiente por considerar en el modelo que gran parte de la rotura se desarrolla en esos materiales, lo cual es razonable que así fuera. Sin embargo, en presencia de agua dicha cohesión puede desaparecer y dejar de contribuir a la resistencia al movimiento. Por otro lado, dicha cohesión debiera ser considerada ya como residual, dado que es evidente que ha habido movimientos previos.

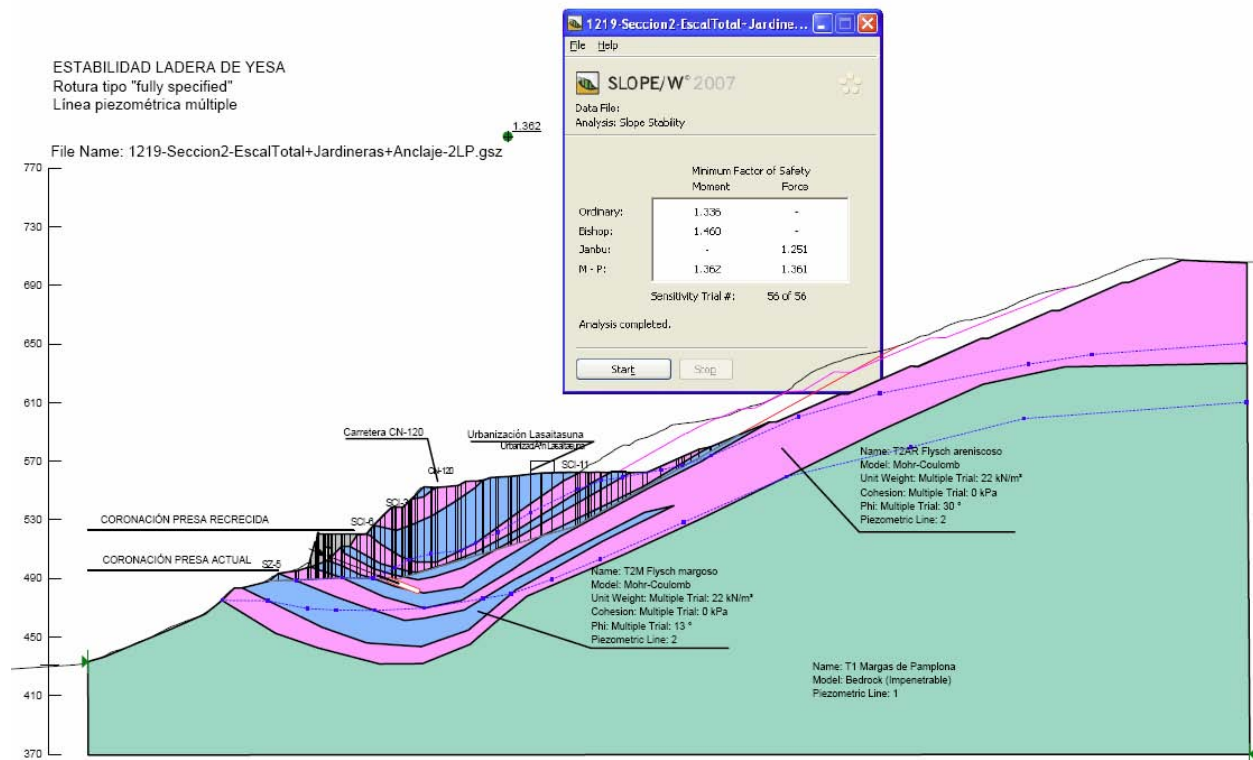
Figura 114. Cálculo de estabilidad. Nivel freático en época húmeda. Efecto del refuerzo (excavación+muros-jardinera +anclaje)

Como puede observarse, parte de la excavación prevista con el escalonado total queda tras la línea de deslizamiento. El efecto de dicha excavación en el modelo de equilibrio límite, como es el caso, es inexistente para la hipótesis considerada, como muestran los resultados de la tabla siguiente en el que se comparan por columnas los factores de seguridad de la sección con el escalonado total, los anclajes y las jardineras los muros-jardinera de gravedad (y quitando paulatinamente dichos refuerzos), la sección con la superficie de deslizamiento supuesta a través de la inclinometría y una sección con una superficie de deslizamiento según ha observado la Asistencia Técnica de la obra de recrecimiento.

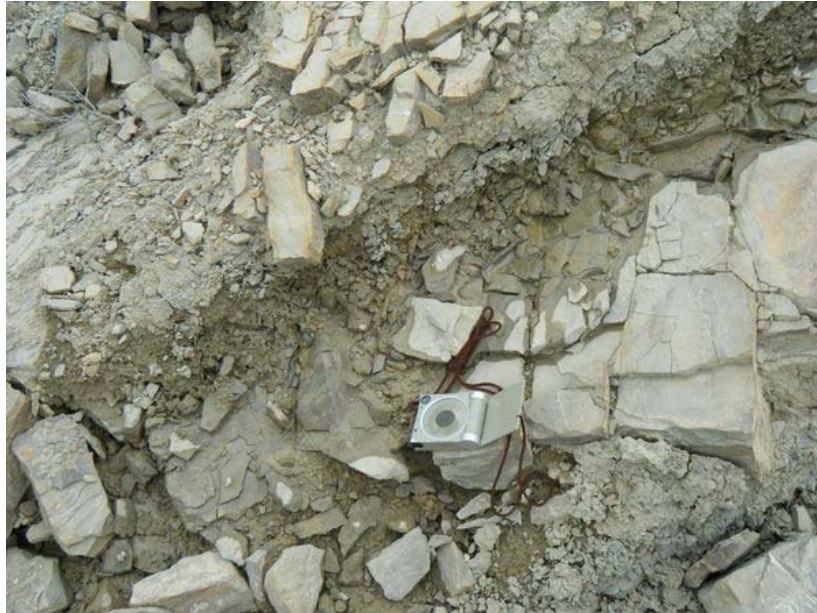
Figura 116. Circulación local de agua en contacto de capas de arenisca y marga. Punto de lectura 111, situado en el flanco este del deslizamiento

En todo caso aunque sea temporal, la circulación de agua y la humedad remanente en los planos de contacto arenisca – marga ha contribuido y contribuye activamente a la alteración de la superficie de las margas a arcillas, con la consiguiente reducción de los parámetros de resistencia de los planos.

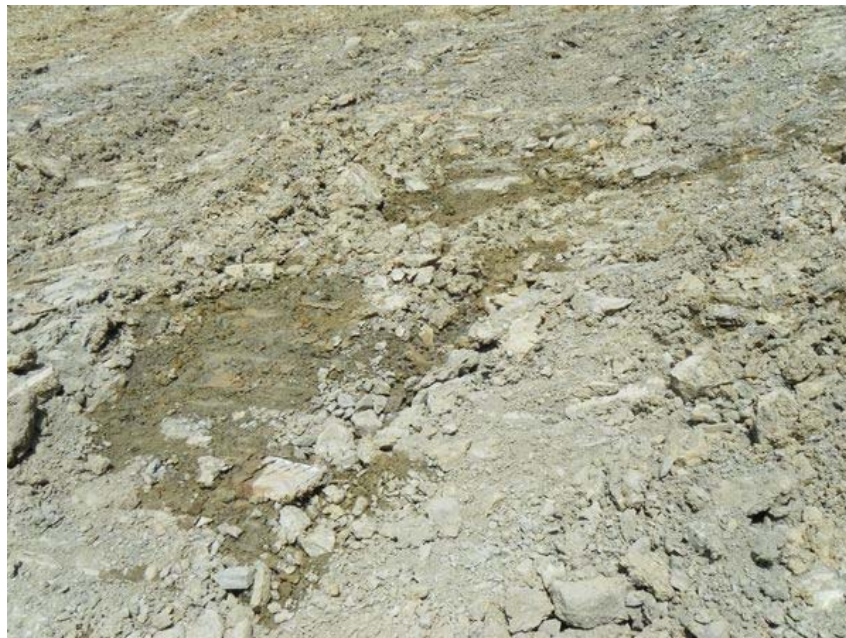
Figura 117. Pequeño rezume de agua en tramo con predominio de margas y en la zona alta de la ladera. Punto de lectura 54

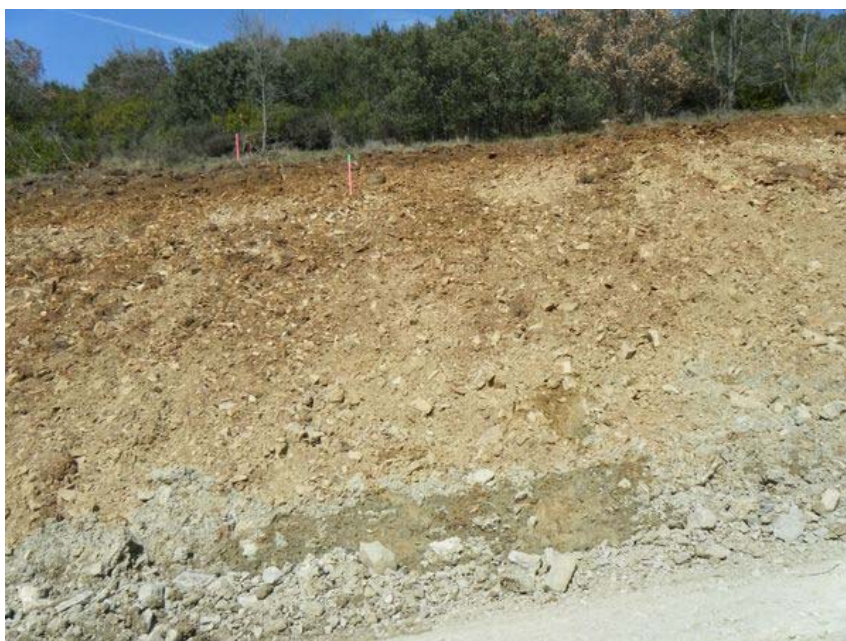
Figura 118. Filtración asociada al contacto suelo coluvial – margas, en la zona alta de la ladera. Punto de lectura 64

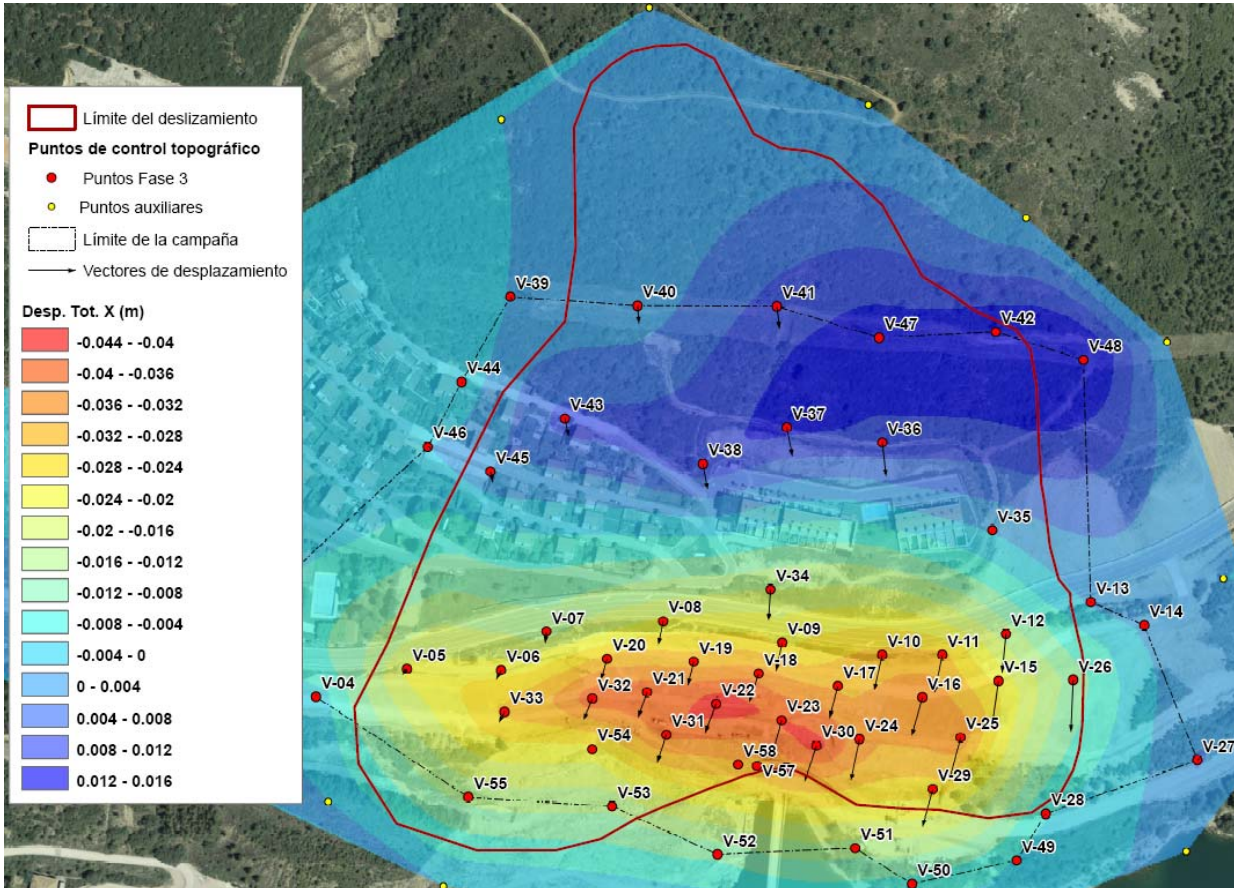
Figura 120. Desplazamientos totales en X entre el 30-Ene-2013 y el 25-Abr-2013.

Los valores positivos indican desplazamiento hacia el este, y los valores negativos indican desplazamiento hacia el oeste. El valor máximo obtenido es de 1,9 cm (hacia el este), mientras que el valor mínimo (hacia el oeste) es de -4,3 cm. Por lo tanto son mayores los desplazamientos negativos que los positivos. El desplazamiento absoluto máximo se produce entre los puntos V-22, V-23 y V-30, aproximadamente sobre el eje de la presa actual.

En la figura anterior se puede ver cómo los desplazamientos hacia el este se producen en la mitad superior del deslizamiento y los desplazamientos hacia el oeste en la mitad inferior, produciendo así un giro en sentido horario. De este modo, existe una franja aproximadamente con sentido O-E, en el que el desplazamiento horizontal sería nulo.

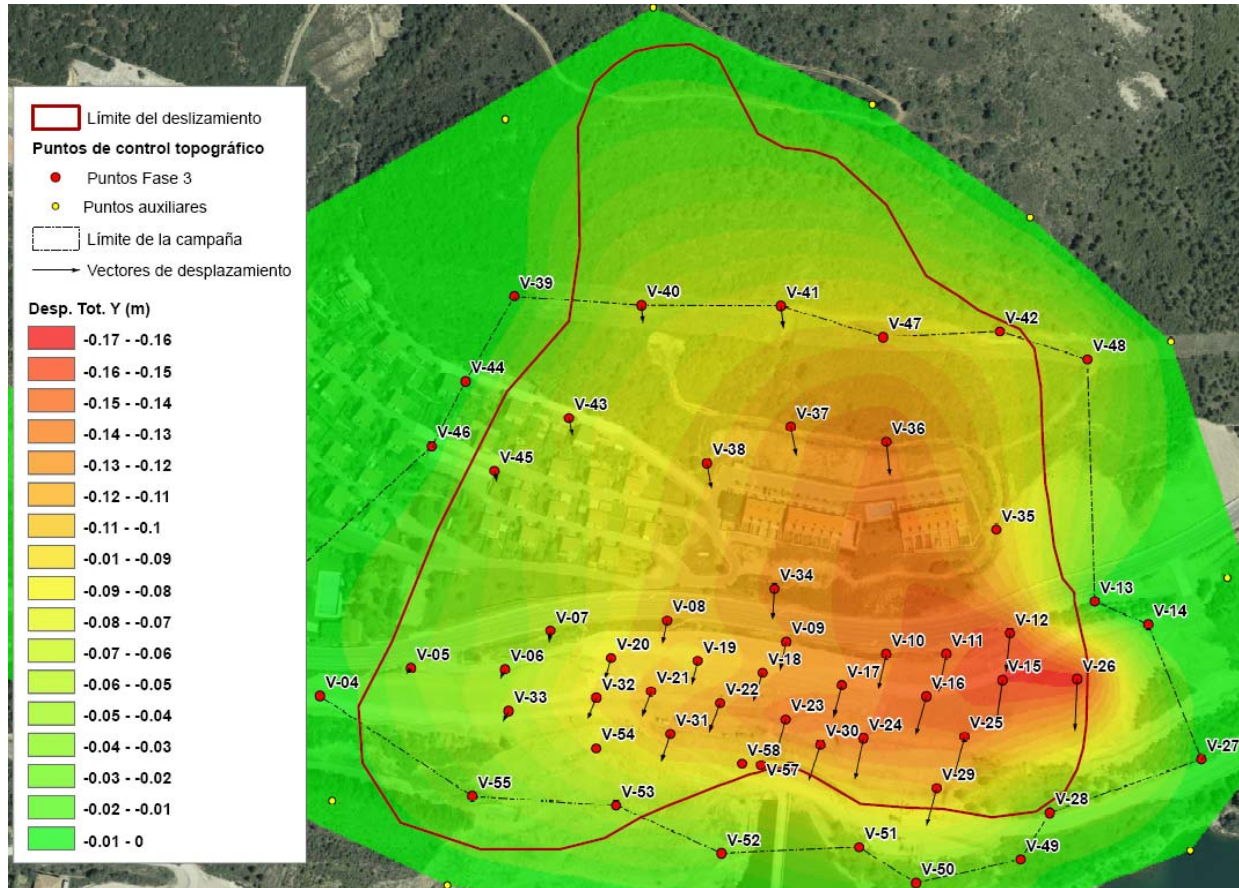
Figura 121. Desplazamientos totales en Y entre el 30-Ene-2013 y el 25-Abr-2013.

Los valores negativos indican desplazamiento hacia el sur. El desplazamiento absoluto máximo es de 16,7 cm, y se produce cerca del límite oriental del deslizamiento, por debajo de la carretera N-240, en torno a los puntos V-15 y V-26.

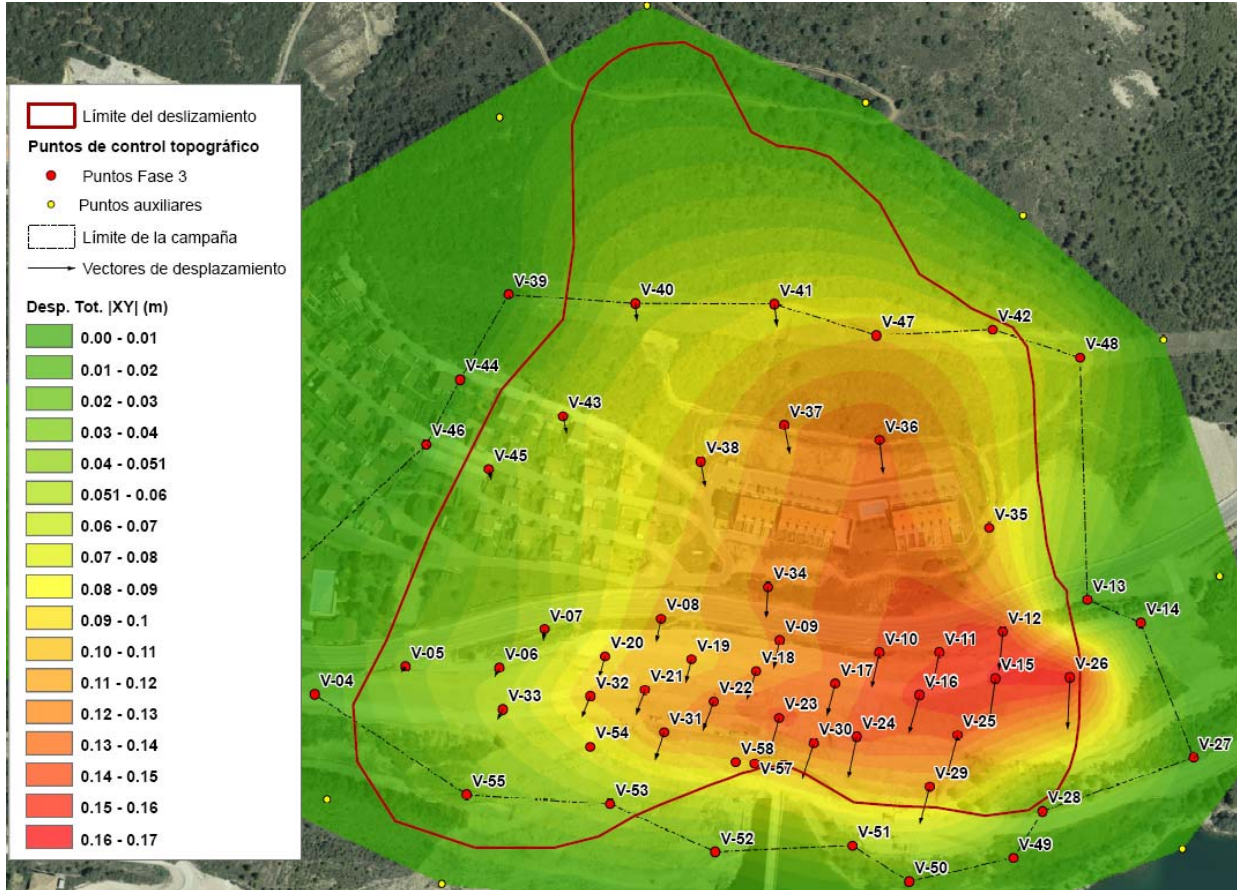
Figura 123. Desplazamientos totales en XY entre el 30-Ene-2013 y el 25-Abr-2013.

En la figura anterior se representa el módulo del vector formado por la componente X e Y de los desplazamientos, por lo que los valores son siempre positivos. El desplazamiento máximo es de 16,8 cm.

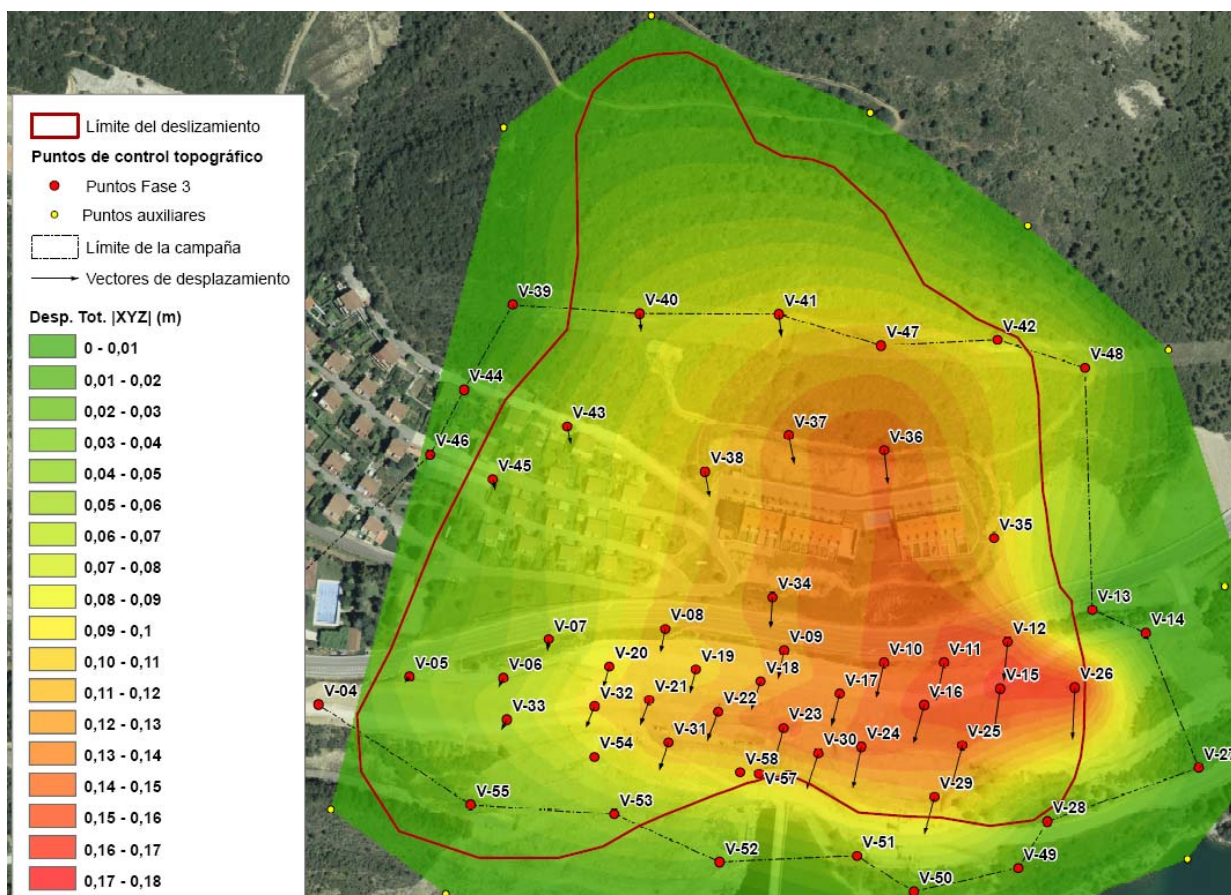
Figura 124. Desplazamientos totales en XYZ entre el 30-Ene-2013 y el 25-Abr-2013.

$$|DT| = \sqrt{DTX^2 + DTY^2 + DTZ^2} . \text{ El valor máximo es de 17,3 cm.}$$

En este caso se observa algo mejor la tendencia comentada en el apartado anterior: los desplazamientos, analizados conjuntamente, son más uniformes, aunque los desplazamientos diferenciales continúan siendo acusados. Esta uniformización de los movimientos es más clara en dirección N-S que en dirección E-O.
