Estudio de estabilidad de la ladera de la margen derecha de la Presa de Yesa

• Junio 2013

TYP SA

■ HOJA DE CONTROL DE CALIDAD								
DOCUMENTO	Estudio de estabilidad de la ladera de la margen derecha de la Presa de Yesa							
PROYECTO	GE1219 INFORME LADERA YESA							
CÓDIGO	GE1219-INFORME-ESTABILIDAD-LADERA-DERECHA-borrador.docx							
AUTOR	INICIALES	MTG	APL	ABD	GGG	ALM	PBG	VPH
	FECHA	24/05/2013	23/5/2013	23/5/2013	6/5/2013	6/5/2013	23/5/2013	6/6/2013
VERIFICADO	INICIALES	PRR						
	FECHA	12/6/2013						
DESTINATARIO	Confederación Hidrográfica del Ebro							
NOTAS

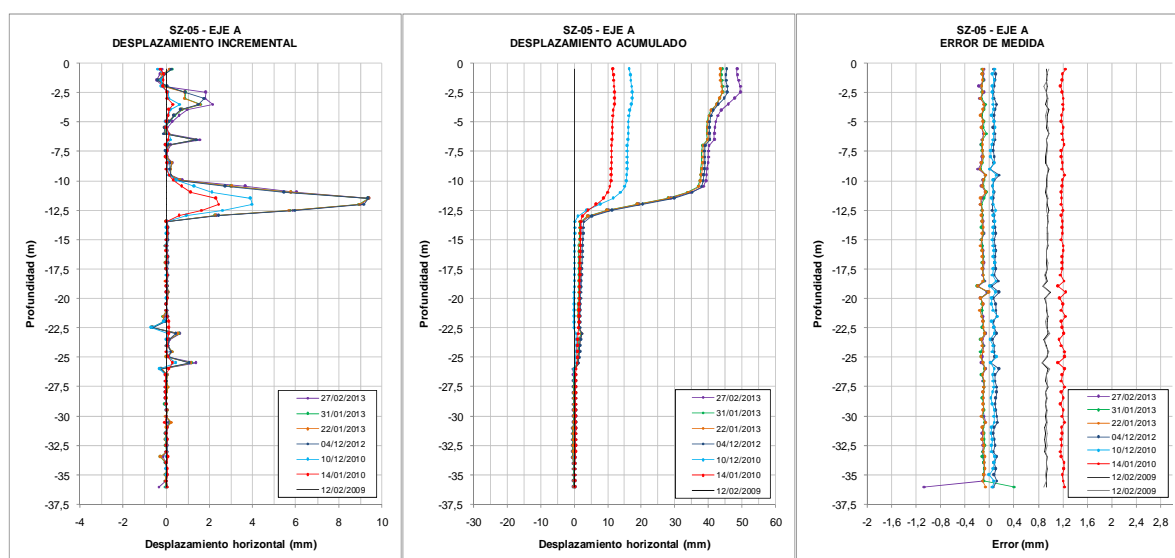
Figura 127. Resultados del inclinómetro SZ-05.

El desplazamiento acumulado en cabeza de sondeo es de unos 50 mm.

La velocidad de los movimientos es más o menos constante (unos 1,5 mm/mes) hasta la medida del 27/02/2013, momento a partir del cual se produce una clara aceleración de los movimientos.

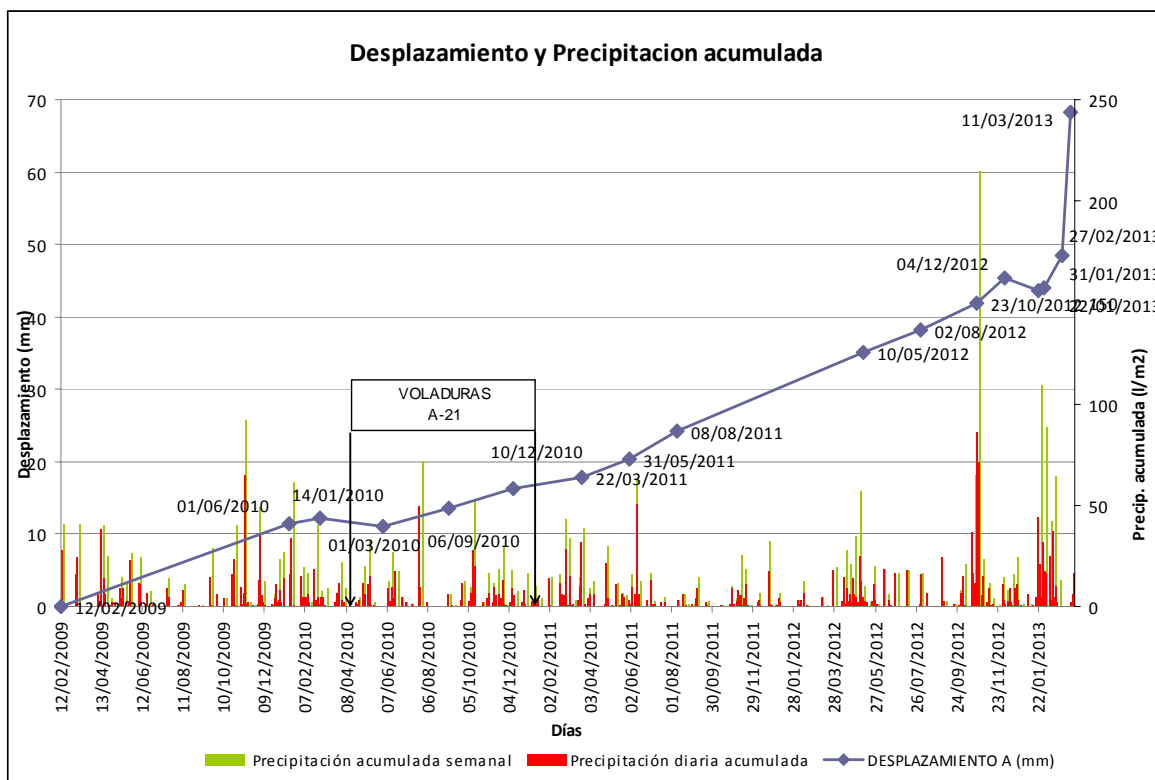
Figura 128. SZ-05. Desplazamientos y precipitaciones

Respecto a las precipitaciones, se puede deducir relación temporal entre las precipitaciones registradas en octubre de 2012 y el aumento de los desplazamientos registrados en la lectura del 4/12/12, con un desfase del orden de 1 mes. La máxima aceleración de los movimientos tiene lugar a partir de la lectura de 31/01/13.

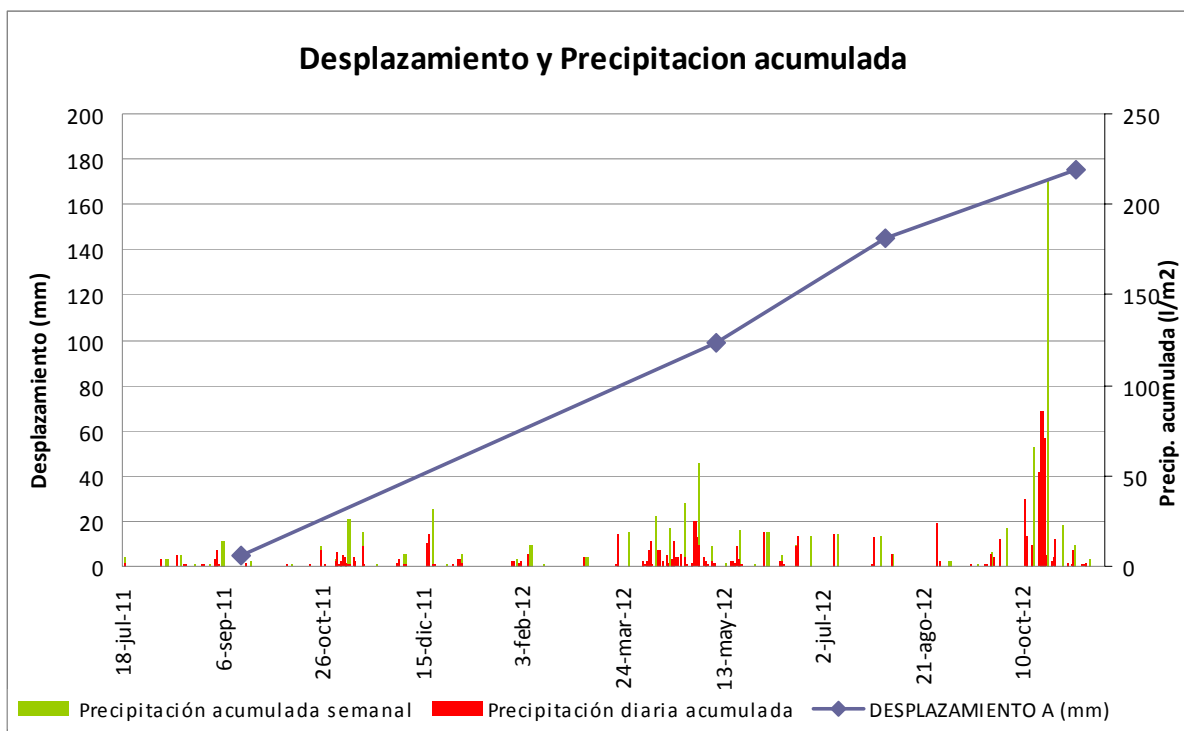
Figura 131 SZ-03. Desplazamientos y precipitaciones

Sin embargo se observa claramente una superficie de rotura a unos 13 m de profundidad, en la que se registra un desplazamiento incremental de 175 mm el 06/11/2012. La velocidad de desplazamiento promedio estaría en torno a 10,5 mm/mes.

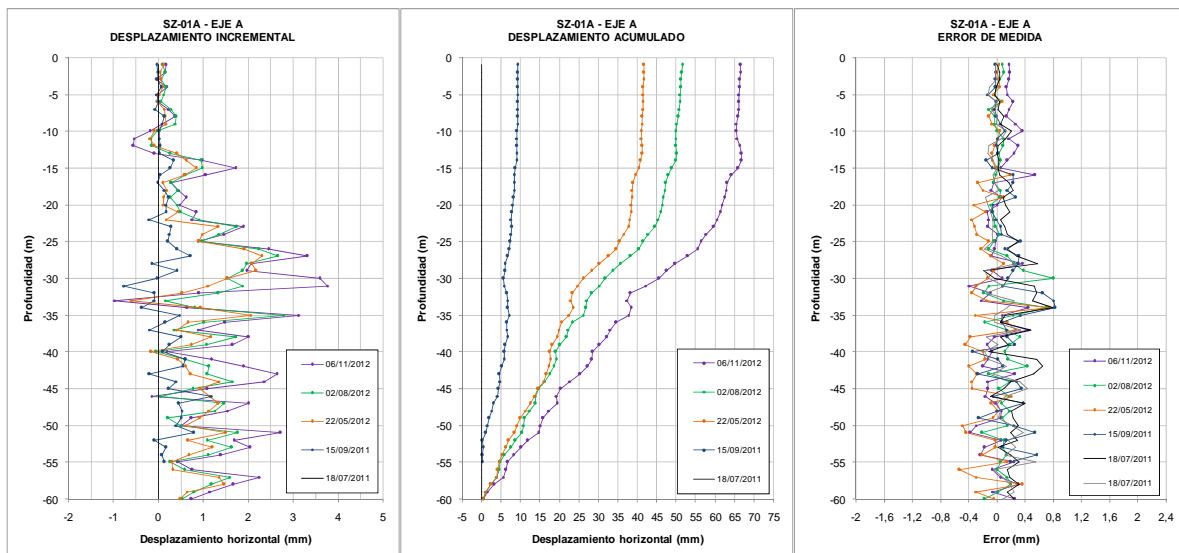
Figura 132. Resultados del inclinómetro SZ-01A.

A la vista de los resultados obtenidos en el resto de inclinómetros que se ejecutaron con posterioridad, se confirma que el plano de rotura en ese sector se localiza a la profundidad de 60 m aproximadamente.

En cualquier caso, los errores de medida son tan grandes que no se puede sacar ninguna conclusión de los resultados.

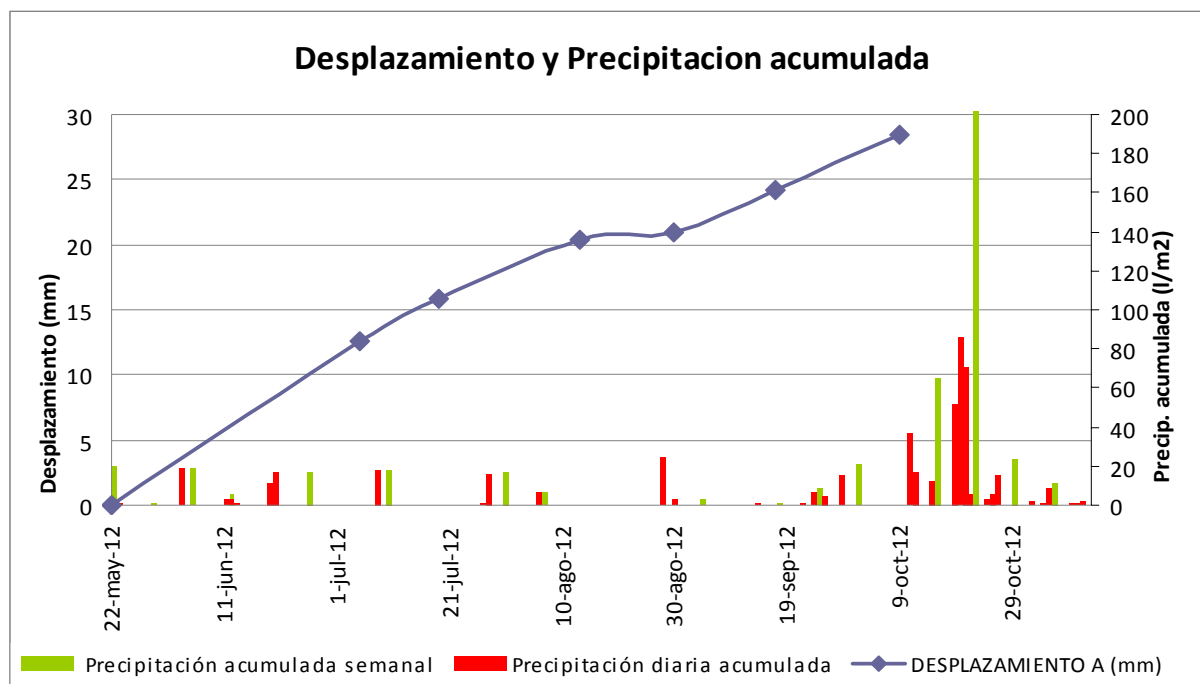
Figura 134. SCI-03.Desplazamientos y precipitaciones

En el siguiente gráfico puede observarse cómo, la desaceleración que tuvo lugar durante el mes de agosto, muy posiblemente debida a la paralización de las excavaciones, no guarda relación temporal con las precipitaciones acaecidas en la zona ya que el desplazamiento vuelve de nuevo a acelerarse a partir de septiembre de 2012, con unas precipitaciones muy bajas.

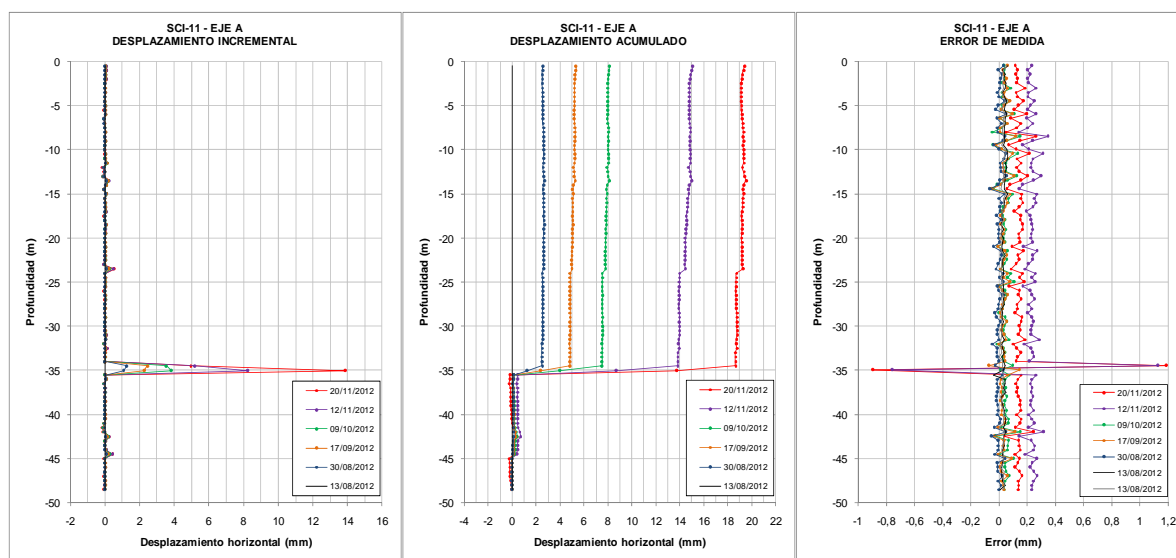
Figura 135. Resultados del inclinómetro SCI-11.

Se puede diferenciar claramente una superficie de deslizamiento principal situada a 35 m de profundidad. Se pueden intuir otras zonas en las que se registran desplazamientos horizontales (a 23 y 44 m de profundidad), en este caso mucho más pequeños.

El desplazamiento horizontal acumulado en superficie es de 19,4 mm el 20/11/2012. La velocidad de desplazamiento es de unos 5 mm/mes hasta el 12/11/2012. A partir de entonces se acelera hasta unos 16 mm/mes.

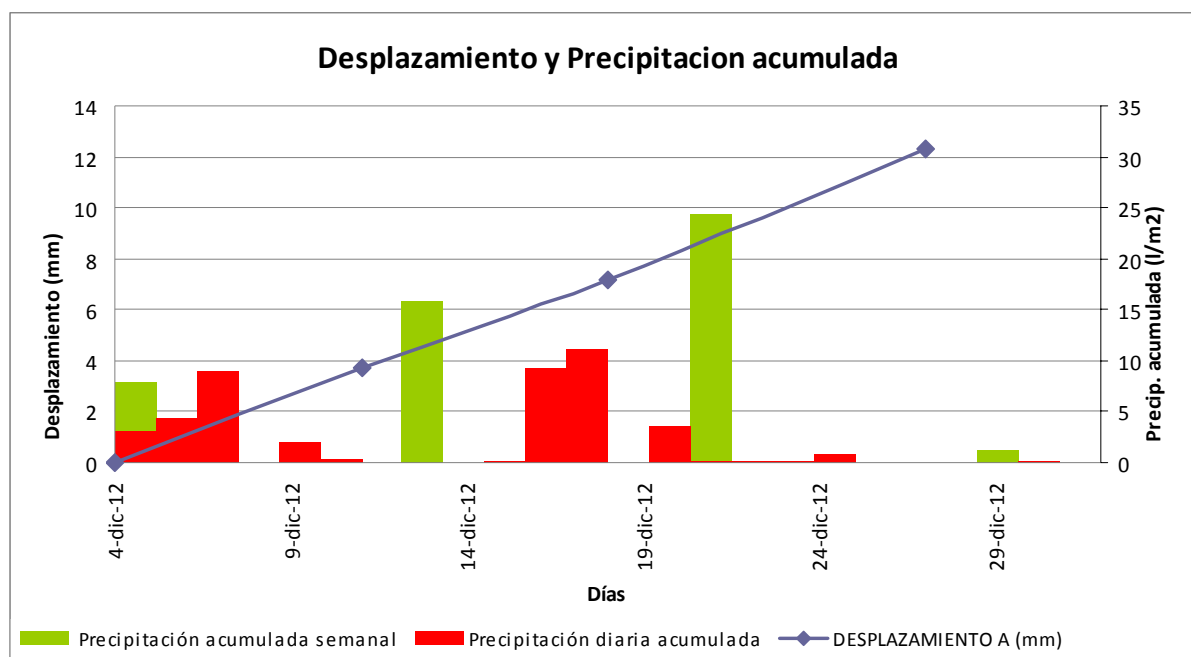
Figura 138. SCI-02. Desplazamientos y precipitaciones

En este caso, la velocidad, tal como se ha comentado, ha sido constante a lo largo del periodo de lecturas, no viéndose relación clara con las precipitaciones.

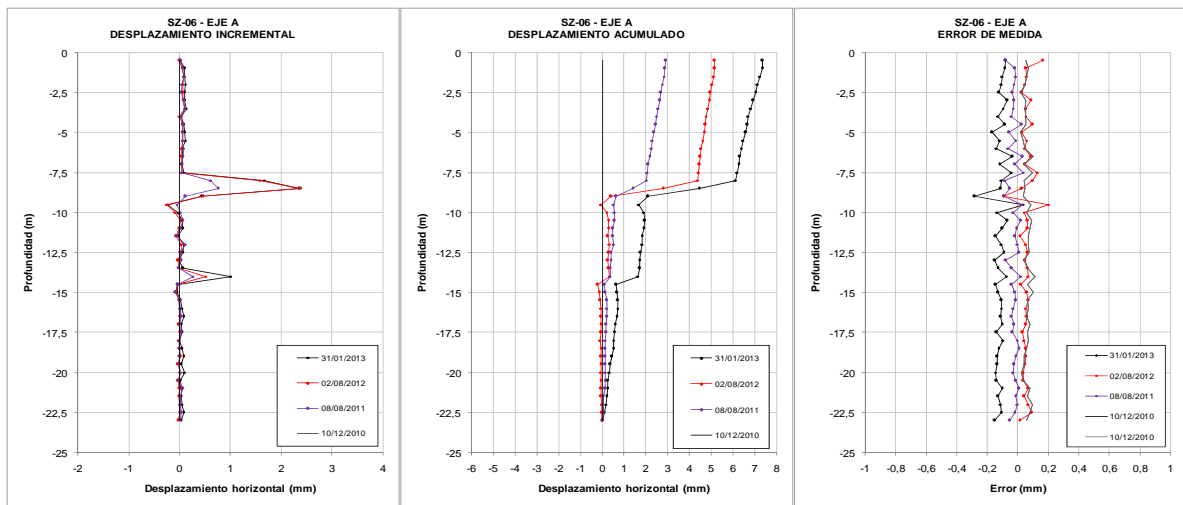
Figura 139. Resultados del inclinómetro SZ-06.

Inclinómetro situado en la parte baja del deslizamiento, a la cota 493,1, unos 110 m aguas arriba del eje de la presa actual. Se dispone de lecturas desde el 12/02/2009 hasta el 31/01/2013, en total 19 campañas de lectura. Sin embargo en varias de estas campañas el error de lectura es relativamente apreciable, motivo por el cual únicamente se han utilizado las más representativas. Se ha utilizado como referencia la lectura del 10/12/2010. Aún así existen algunos errores de calibración en las medidas utilizadas, por lo que no se pueden sacar conclusiones importantes de este inclinómetro.

Se puede diferenciar una superficie de deslizamiento principal a unos 9 m de profundidad, y otra secundaria a 14 m de profundidad. En la superficie principal se produjo un desplazamiento de unos 1,6 mm entre el 08/08/2011 y el 02/08/2012 (0,15 mm/mes). Entre el 02/08/2012 y la última lectura del 31/01/2013 el desplazamiento es prácticamente nulo.

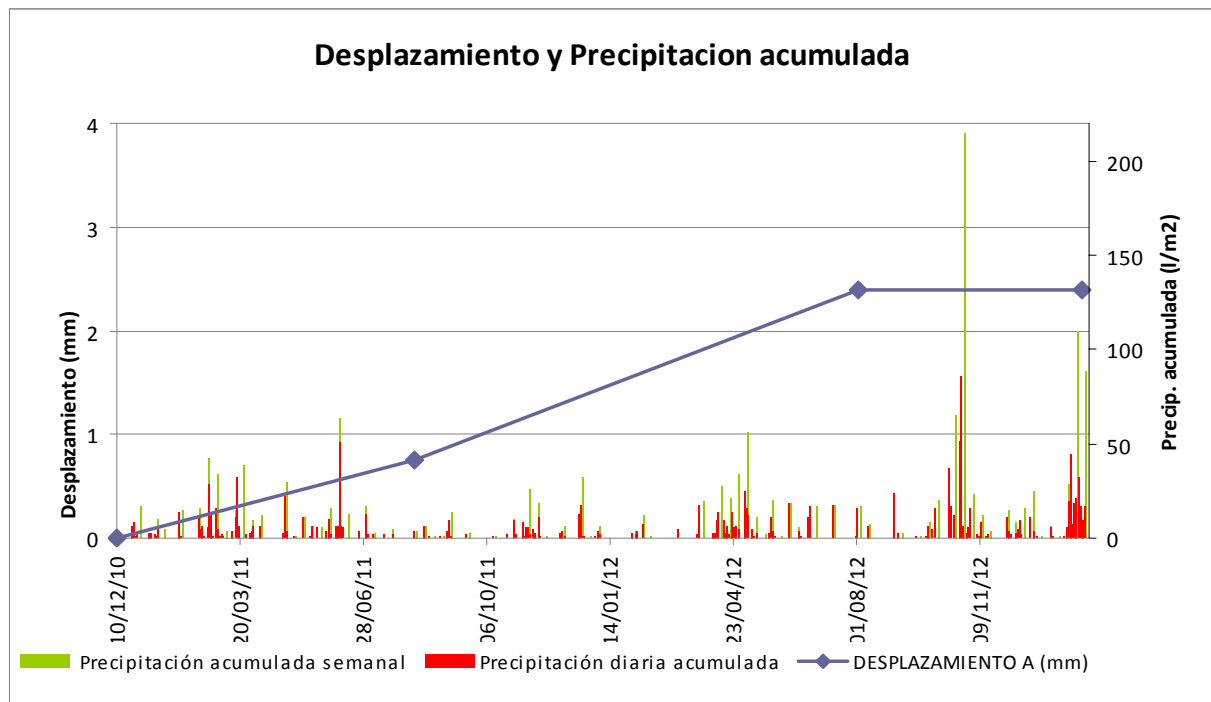
Figura 140. SZ-06 Desplazamientos y precipitaciones

De las lecturas de este inclinómetro se puede deducir que, por un lado, la detención de las excavaciones en el verano de 2012 se tradujeron en una detención del movimiento en este inclinómetro y, por otro, que no parece existir relación entre las precipitaciones y el desplazamiento.

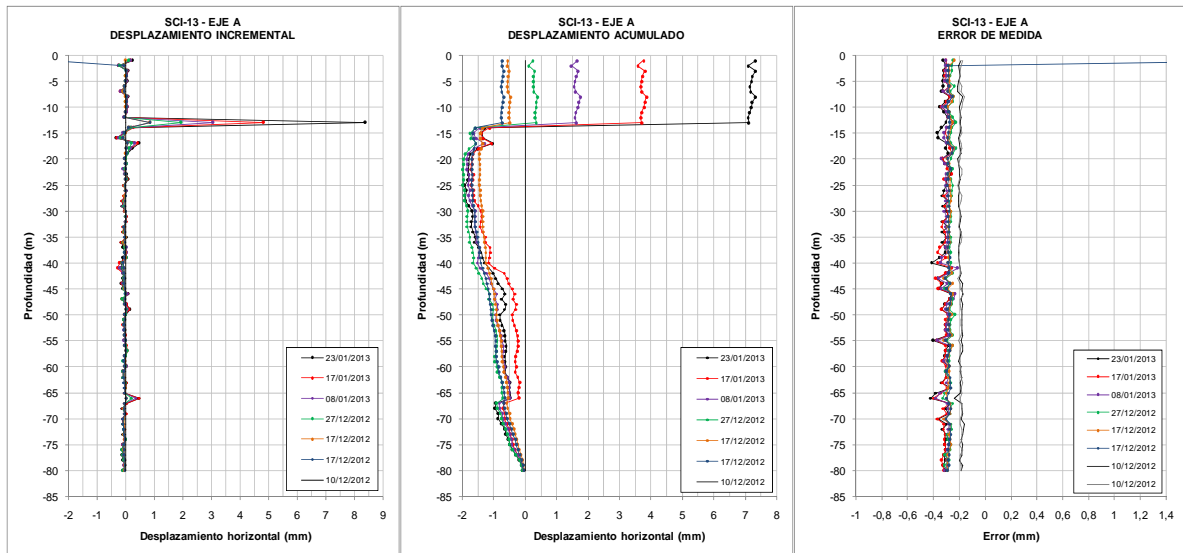
Figura 142. Resultados del inclinómetro SCI-13.

08/01/2013. A partir de esta fecha se aceleraron los movimientos, y entre el 17/01/2013 y el 23/01/2013 la velocidad fue de 18 mm/mes.

Se intuyen otros planos con movimiento horizontal en torno a los 42 y 67 m de profundidad, aunque podría tratarse de errores o irregularidades en el sondeo.

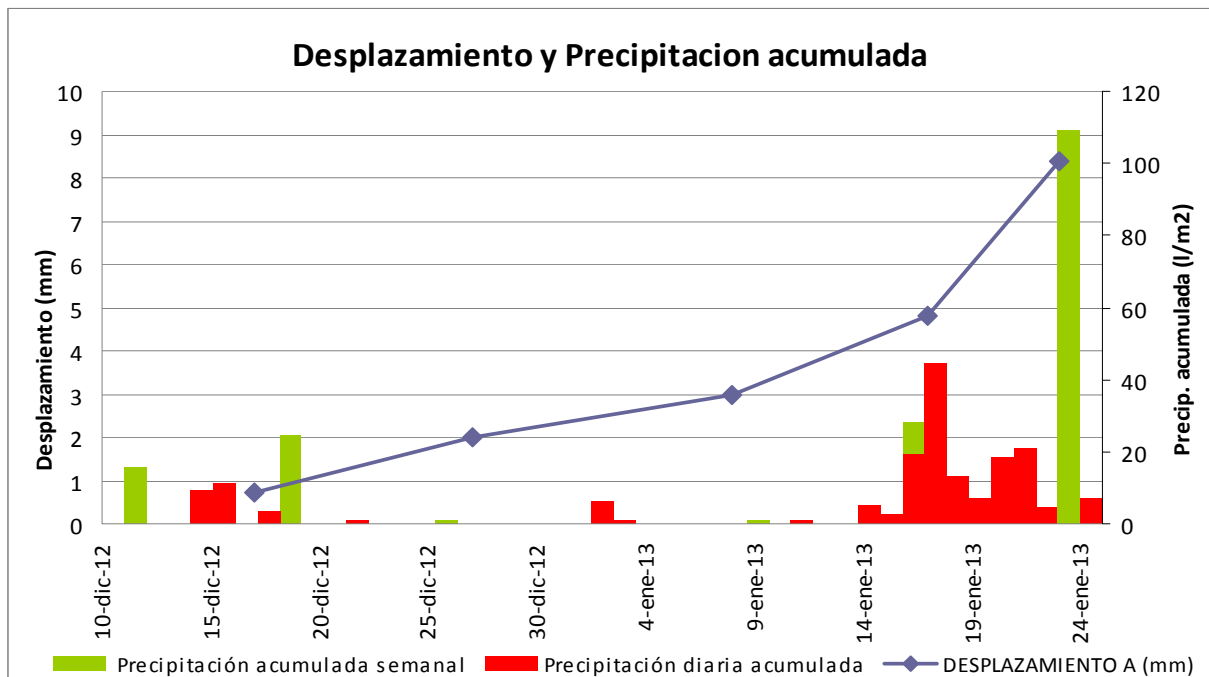
Figura 143. SCI-13. Desplazamientos y precipitaciones

En la gráfica que relaciona desplazamientos con precipitaciones, que se muestra a continuación, puede observarse correlación temporal entre ambos.

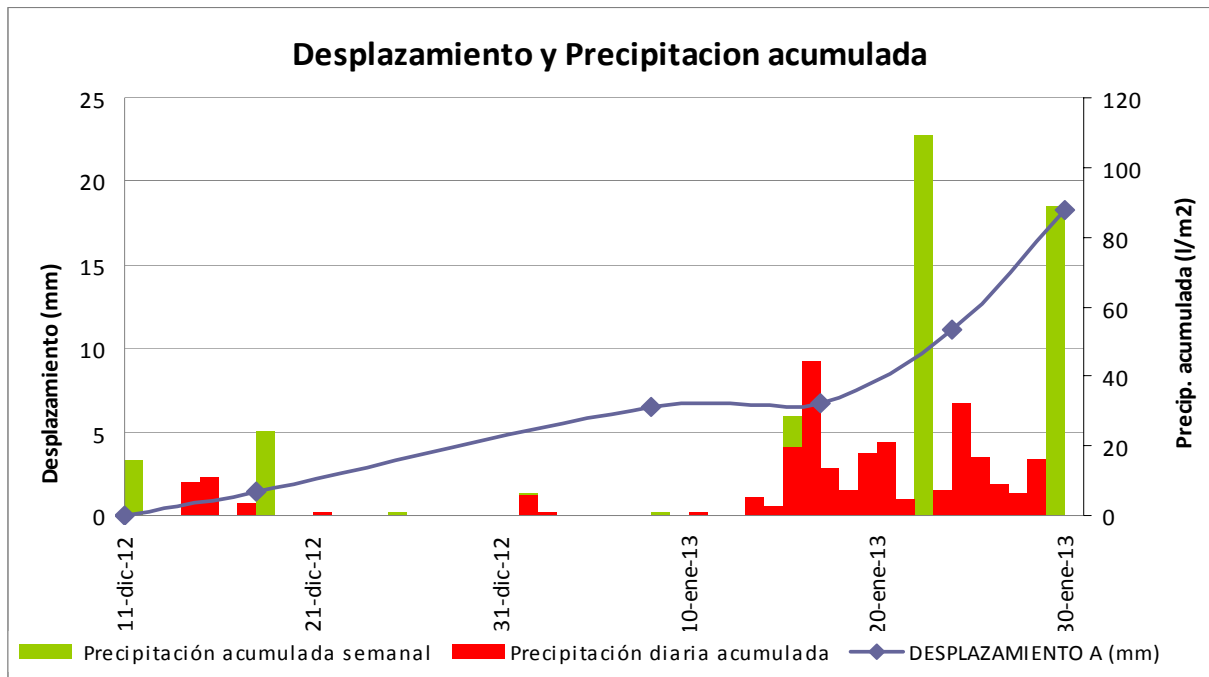
Figura 145. SCI-06. Desplazamientos y precipitaciones

De la gráfica que se recoge a continuación parece deducirse una coincidencia temporal entre la aceleración de los desplazamientos y las precipitaciones:

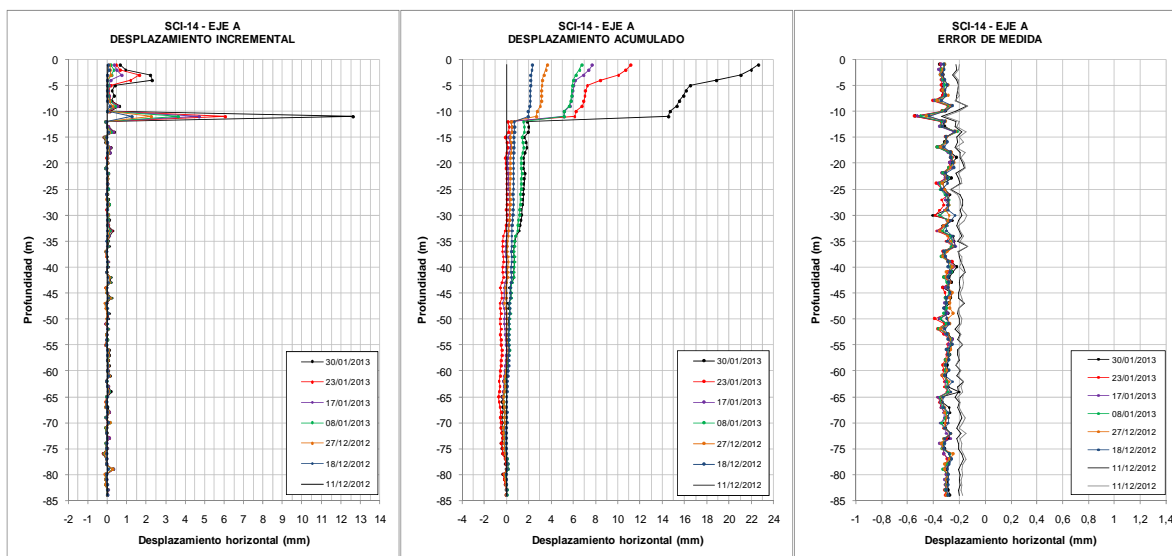
Figura 146. Resultados del inclinómetro SCI-14.

Existe una superficie de deslizamiento principal a 11 m de profundidad, y otra secundaria más superficial, a unos 4 m de profundidad, que podría interpretarse como movimiento de tipo rotacional.

Tomando como referencia los movimientos en la superficie de deslizamiento principal, se produjo un desplazamiento horizontal máximo de 12,6 mm. La velocidad fue de unos 3,9 mm/mes hasta el 17/01/2013. A partir de entonces los movimientos se aceleraron y se llegó a una velocidad de 28,2 mm/mes entre el 23/01/2013 y el 30/01/2013.

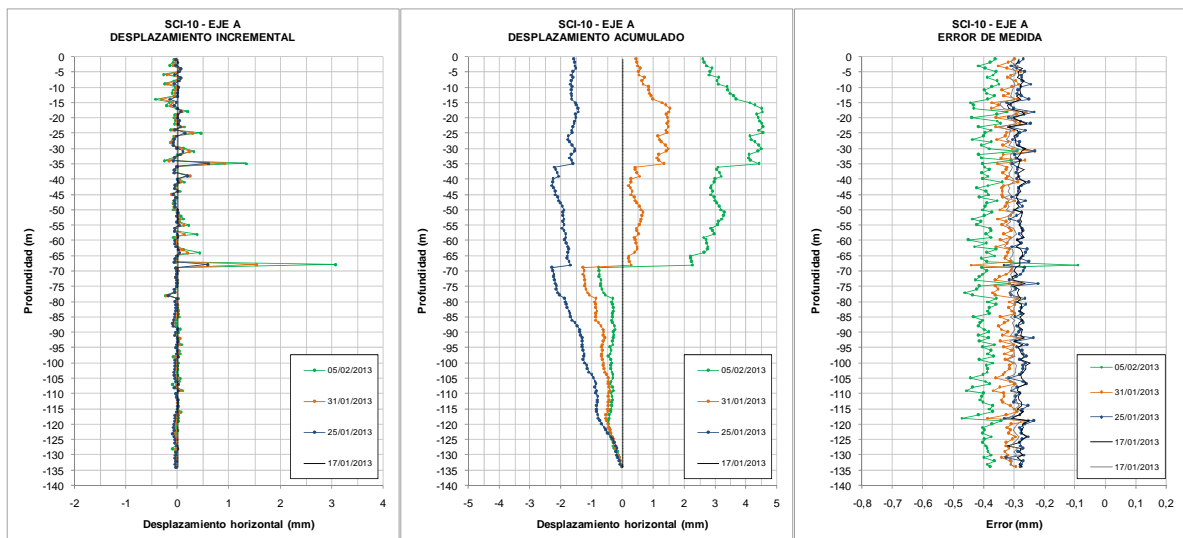
Figura 148. Resultados del inclinómetro SCI-10.

Sin embargo se observa claramente un plano de cizalla principal situado a 68 m de profundidad. Por encima de este plano, a unos 36 m de profundidad, se intuye otro plano en el que los desplazamientos son menores. Este plano podría representar una inestabilidad local del talud junto al que está situado el inclinómetro.

En el plano principal se registraron 3,1 mm. La velocidad de deformación entre el 31/01/2013 y el 05/02/2013 fue de 9,3 mm/día.

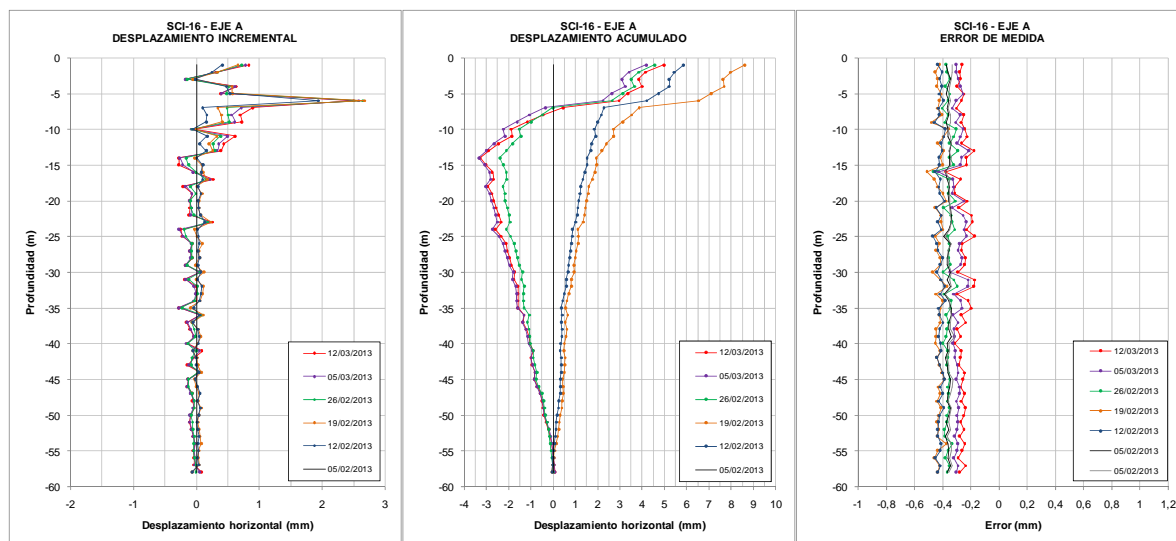
Figura 149. Resultados del inclinómetro SCI-16.

Inclinómetro situado en la parte superior del deslizamiento, a la cota 672,5. Se dispone de lecturas desde el 05/02/2013 hasta el 05/03/2013. El promedio de los errores de medida de las diferentes lecturas es muy variable, y por este motivo los gráficos de desplazamiento acumulado están muy distorsionados. Sin embargo se intuye un plano que registra movimientos horizontales a 6 m de profundidad. Según los gráficos de desplazamiento incremental, el movimiento podría haber sido de unos 2,7 mm, aunque los datos no son suficientemente buenos como para precisarlo. En cualquier caso este inclinómetro está situado fuera del contorno de deslizamiento delimitado, y podría indicar inestabilidades superficiales locales. Sin embargo no hay que descartar que los límites del deslizamiento sean más extensos y este inclinómetro sí refleje la superficie principal del deslizamiento.

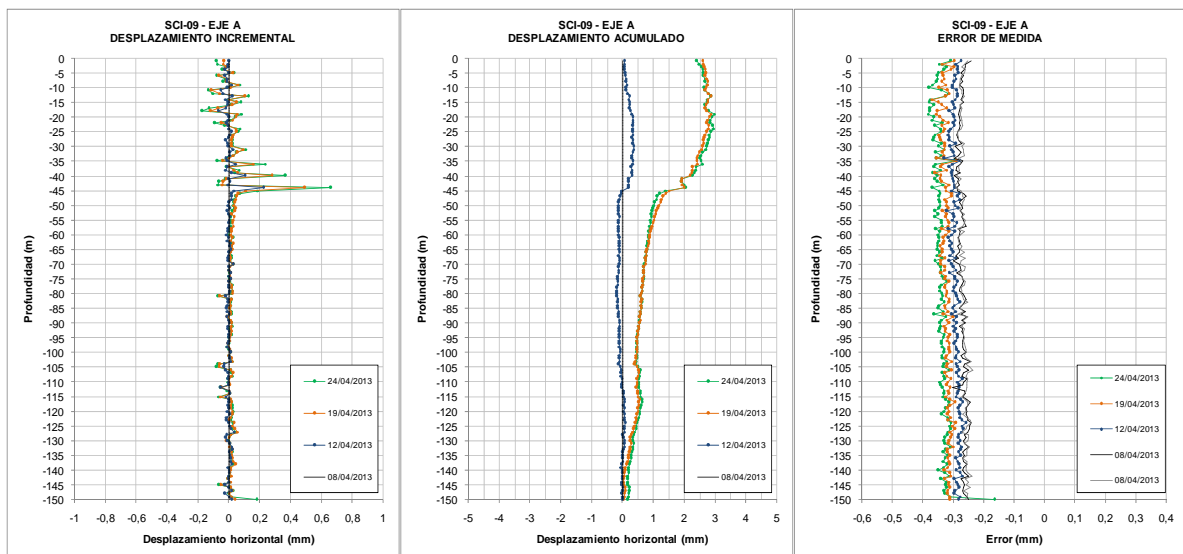
Figura 151. Resultados del inclinómetro SCI-09.

Inclinómetro situado junto a la carretera N-240, cerca del límite occidental del deslizamiento, a la cota 536,7. Tiene 150 m de profundidad y está operativo en el momento de redacción del presente informe. Se dispone de lecturas desde el 08/04/2013 hasta el 24/04/2013.

Existe un cierto error de calibración entre las lecturas, que distorsiona los resultados del desplazamiento incremental de los días 19 y 24. A pesar de esto, se comienza a distinguir una plano principal de deslizamiento situado a unos 45 m de profundidad. El desplazamiento incremental en el plano principal a fecha de 24/04/2013 era de unos 0,65 mm, lo que implica una velocidad de movimiento de 1,2 mm/mes.

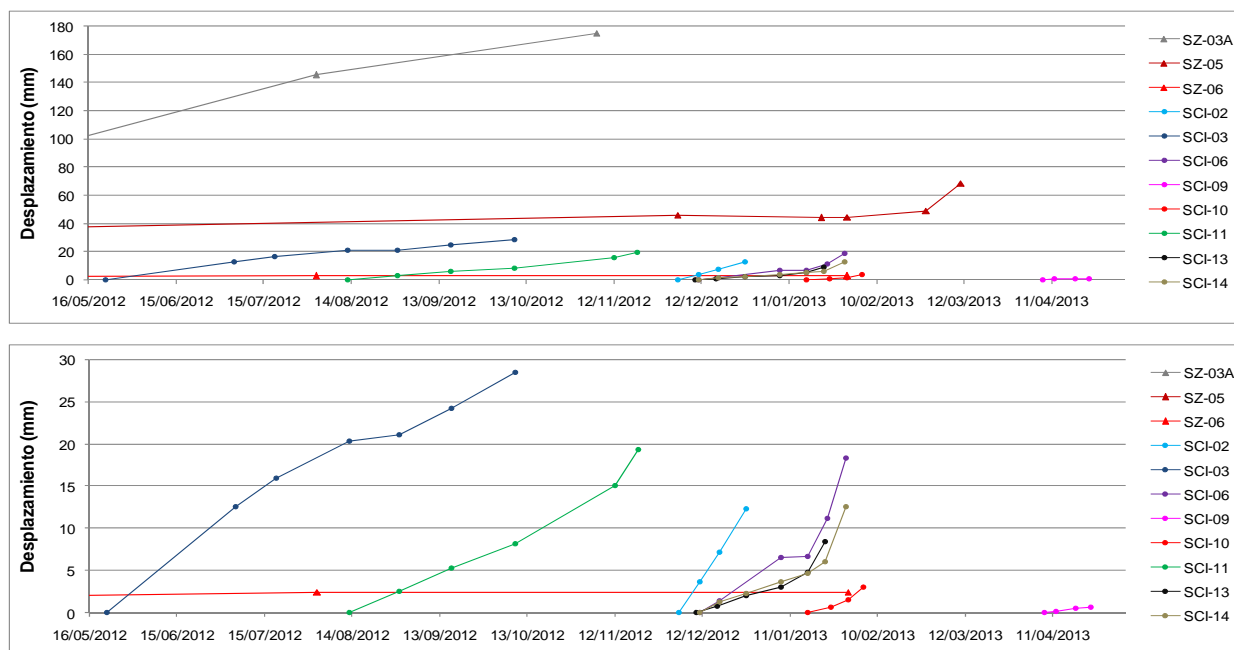
Figura 153. Gráfico de evolución temporal de los desplazamientos horizontales registrados en los inclinómetros. Arriba, gráfico general. Abajo, detalle de los inclinómetros con desplazamiento inferior a 30 mm.

Partiendo del análisis anterior, es posible representar un gráfico de la evolución temporal de los desplazamientos, lo que permite una interpretación conjunta de los inclinómetros. En el gráfico que se presenta a continuación, el valor de los desplazamientos está obtenido considerando el plano principal de deslizamiento. En los inclinómetros en los que la precisión es buena, este valor se puede obtener de los gráficos de desplazamiento acumulado (si no hay planos de deslizamiento secundarios más superficiales); pero en el resto de inclinómetros este valor se debe obtener de los gráficos de desplazamiento incremental. En el segundo caso debe tenerse presente que *Inclinanalysis* no aplica la corrección por hacer medidas cada metro con una sonda de medio metro en los gráficos de desplazamiento incremental, lo que podría llevar a hacer una lectura errónea de los desplazamientos.

- En el inclinómetro SZ-05, que es del que se tiene los datos más antiguos, se registraron movimientos más o menos constantes hasta que a partir del 27/02/2013 se aceleraron. La velocidad registrada a partir de ese momento está en concordancia con la velocidad previa a rotura registrada en los inclinómetros SCI-02, SCI-03, SCI-06, SCI-10, SCI-11, SCI-13 y SCI-14. En cambio, la velocidad previa al 27/02/2013 es mucho menor que la registrada en los inclinómetros contemporáneos (excepto el SZ-06).

- La velocidad del tramo final del SCI-11 y del SCI-02 es similar. En el SCI-02 la velocidad es prácticamente constante desde su instalación.
- Los inclinómetros SCI-06 y SCI-14 rompieron aproximadamente al mismo tiempo y siguieron trayectorias parecidas, con la misma velocidad de movimiento previa a rotura. El SCI-13 dejó de ser operativo algo antes, pero en el momento de rotura la velocidad de movimiento era muy parecida a la del SCI-06. En estos tres inclinómetros, la velocidad previa a rotura es superior a la del SCI-02.

- Se observa como en los SCI-03, SCI-11, SCI-02, SCI-06 y SCI-14 la velocidad pre-rotura aumenta progresivamente, lo que puede indicar una aceleración del deslizamiento.

- El SCI-10 dejó de ser operativo con una velocidad de movimiento pre-rotura inferior a la de los inclinómetros anteriores.
- Los SCI-09 y SCI-12 continúan activos en el momento de redacción de este informe.

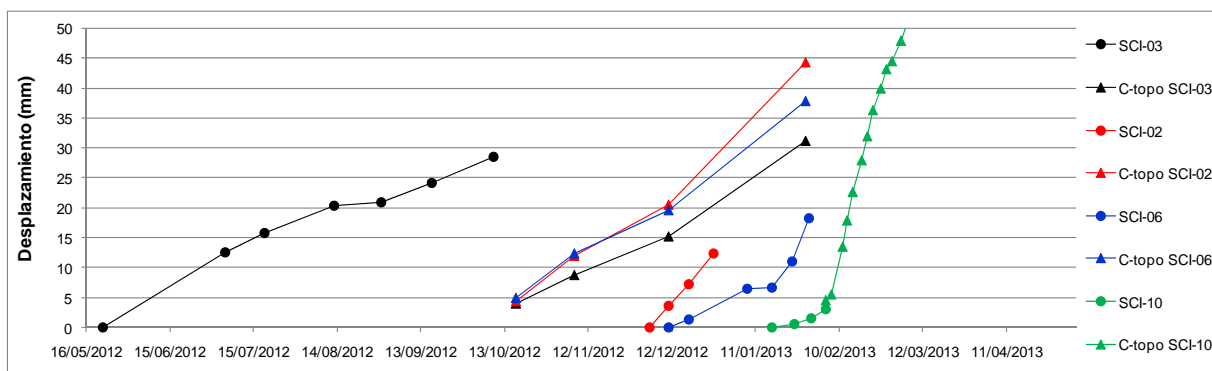
Figura 154. Gráfico de comparación de los inclinómetros con el control topográfico.

En el gráfico siguiente se comparan los desplazamientos medidos en los inclinómetros, con los resultados del análisis del control topográfico en superficie. En fechas anteriores al 30/Ene/2013 esta comparación sólo se puede hacer con los inclinómetros situados dentro del ámbito de la Fase 1 del control topográfico, es los inclinómetros SCI-02, SCI-03 y SCI-06. Posteriormente al 30/Ene/2013 el único inclinómetro con que se puede comparar es el SCI-10, que dejó de ser operativo justo al inicio de la Fase 3 del control topográfico.

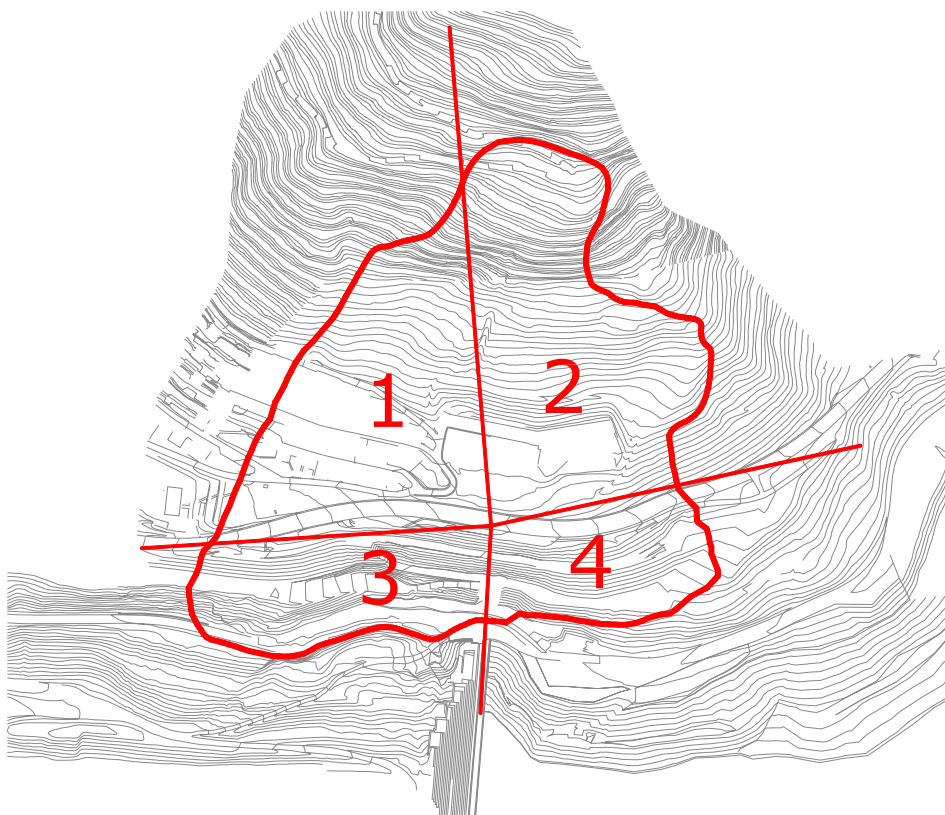
Figura 155. Diferenciación esquemática de sectores en la ladera

Los sectores 1 y 2 corresponden a las zonas alta y media de la ladera, separados de la zona baja de la misma por una línea dibujada de forma paralela a la N-240. La separación entre los sectores 3 y 4 está realizada siguiendo el eje de presa actual hacia el norte, delimitando así un sector aguas arriba (sector 4) y aguas abajo de la presa (sector 3).

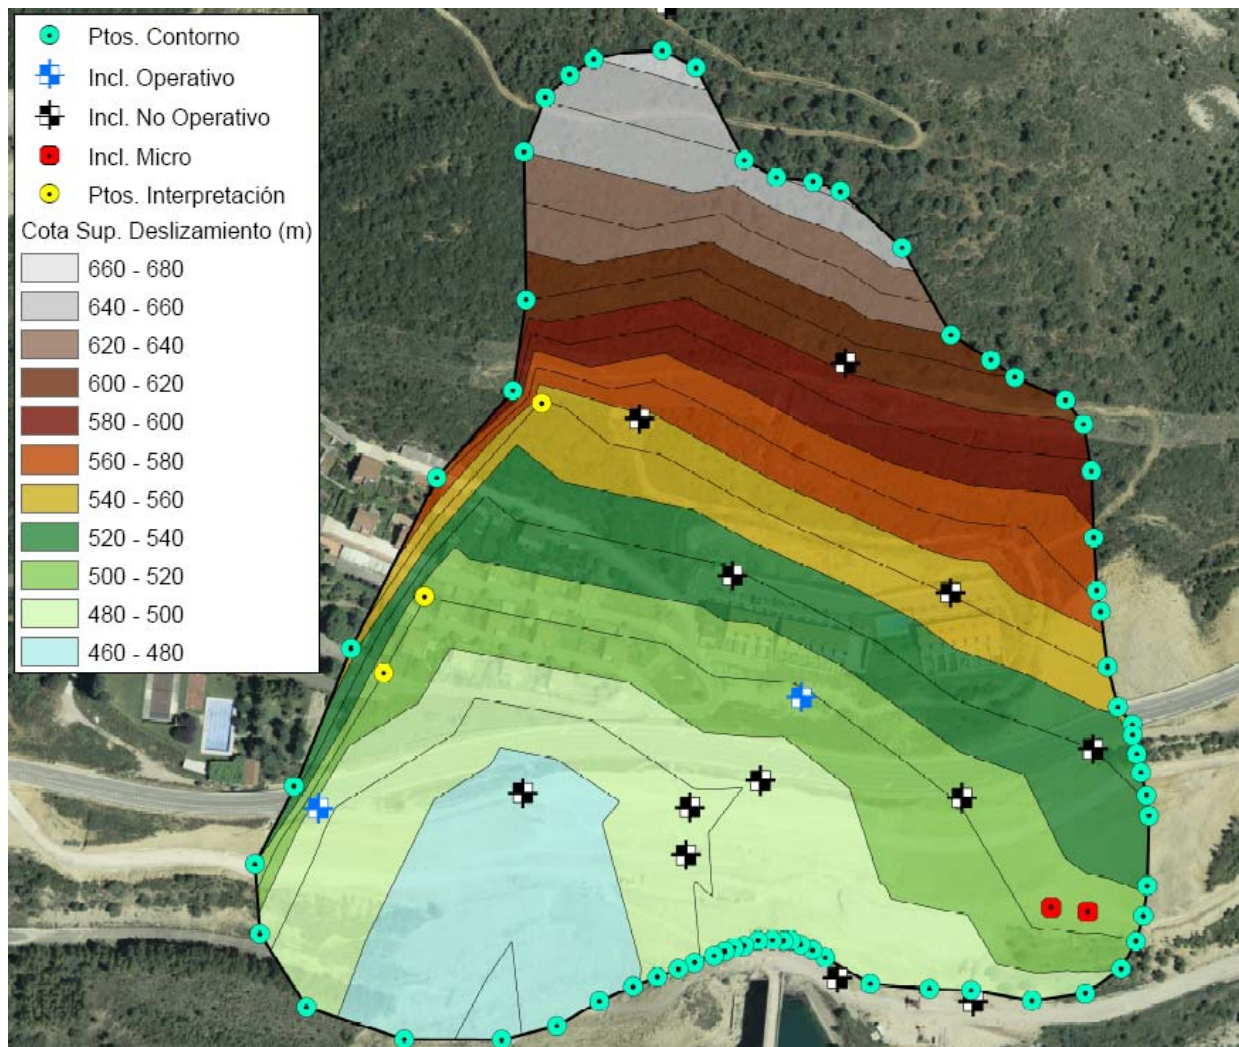
Figura 156. Estimación de la superficie de deslizamiento. Opción 1.

Es destacable observar que las curvas de nivel de la superficie de deslizamiento son prácticamente paralelas a la dirección de capa de los datos de estructura del macizo tomados en campo en la parte media de la ladera (en la parte baja los datos de rumbos, buzamientos espaciados etc. son más dispersos debido a la complejidad de la estructura).

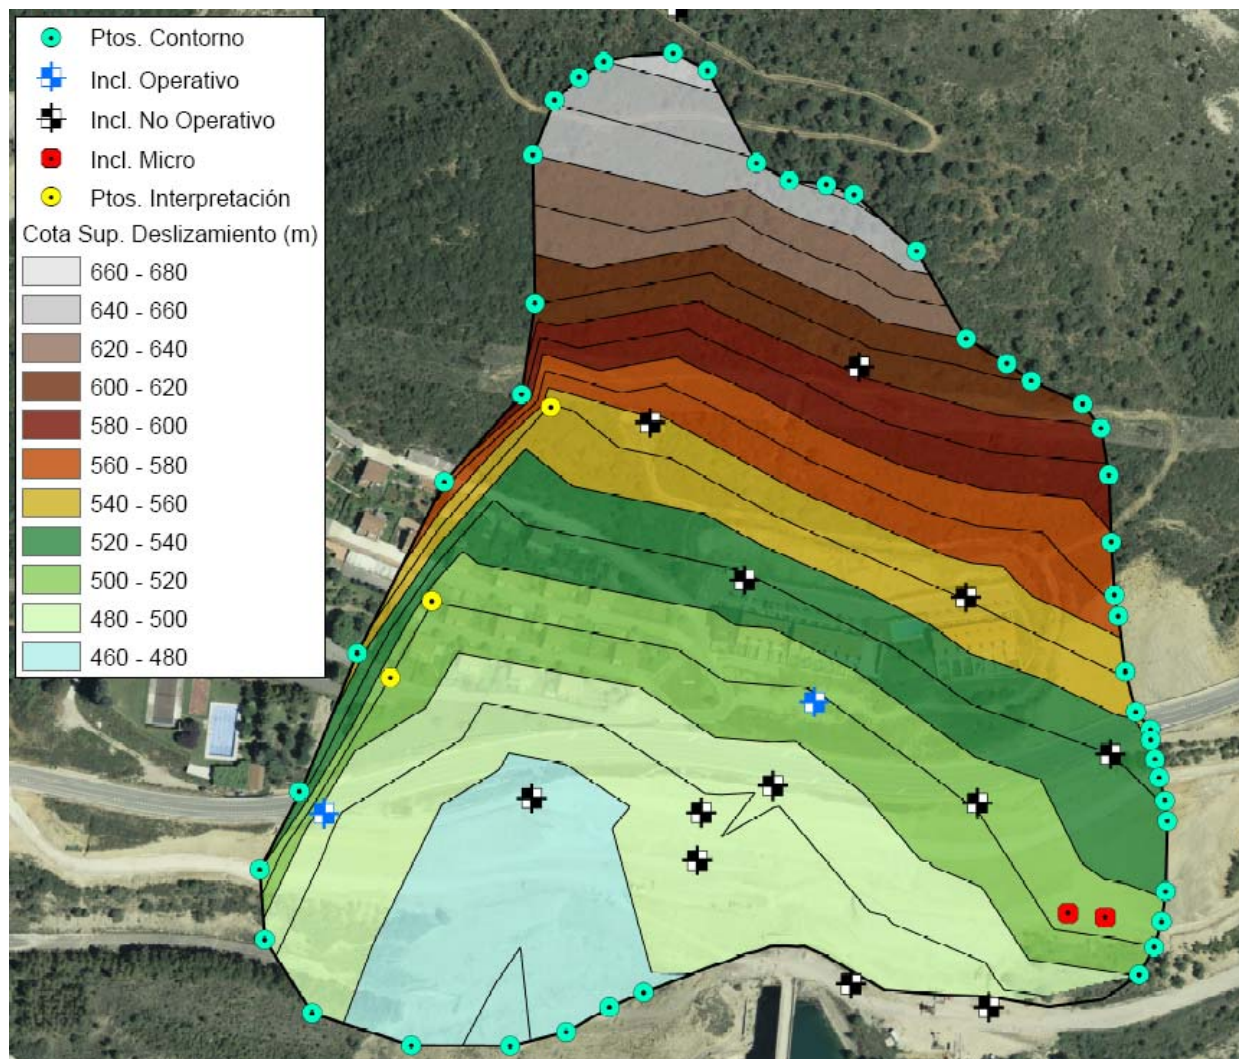
Figura 157. Estimación de la superficie de deslizamiento. Opción 2.

La única diferencia entre esta opción y la anterior es que se han descartado en la interpolación los puntos de contorno situados junto al estribo derecho de la presa y en el límite inferior aguas arriba de la misma. De este modo, los inclinómetros SZ-05 y SZ-06 sí intervienen en la interpolación (aunque queden fuera del contorno, que funciona como polígono de recorte, sí intervienen en la triangulación).

Lo más destacable de este resultado es que incorporando a la interpolación los inclinómetros SZ-05 y SZ-06, la superficie de deslizamiento continúa siendo uniforme. De hecho, la curva de nivel de la cota 490 pasa a ser paralela a la 500, lo cual da una morfología más regular. De este resultado se pueden sacar las siguientes conclusiones:

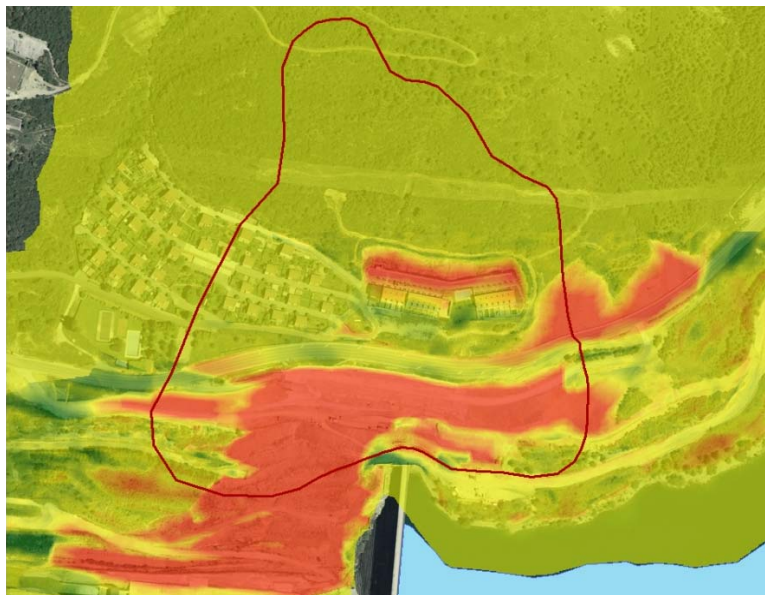
Figura 159. Cálculo del volumen de excavación entre los años 2000 y 2012.

Considerando toda la extensión del MDT (incluyendo las zonas fuera del contorno marcado de deslizamiento) se obtiene un volumen de excavación de 840.000 m³ y un volumen de relleno de 70.000 m³. Por lo tanto el balance es 770.000 m³.

Considerando únicamente la zona dentro del contorno marcado de deslizamiento, el balance es 470.000 m³. Los 300.000 m³ de diferencia están básicamente entre el límite inferior del deslizamiento marcado y el cauce.

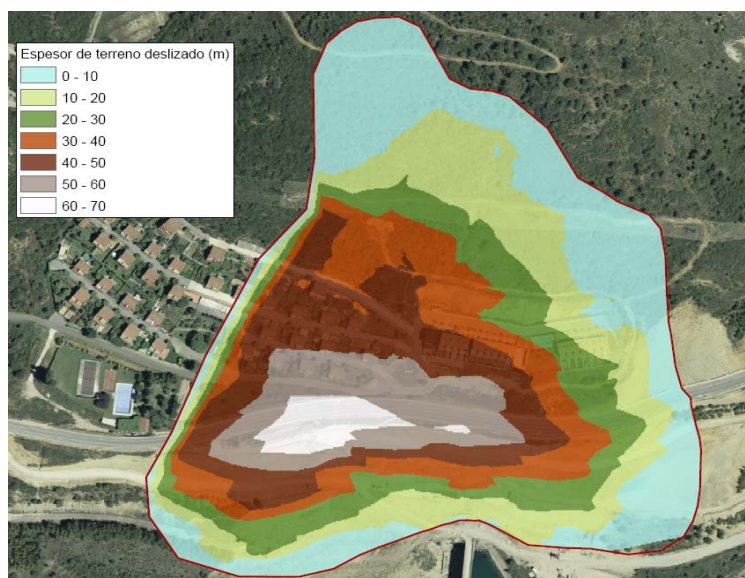
Figura 160. Cálculo del volumen deslizado.

El volumen deslizado, según la Opción 2 de la interpolación de la superficie de deslizamiento, y considerando el Modelo Digital del Terreno del año 2012, es de 4.109.000 m³.

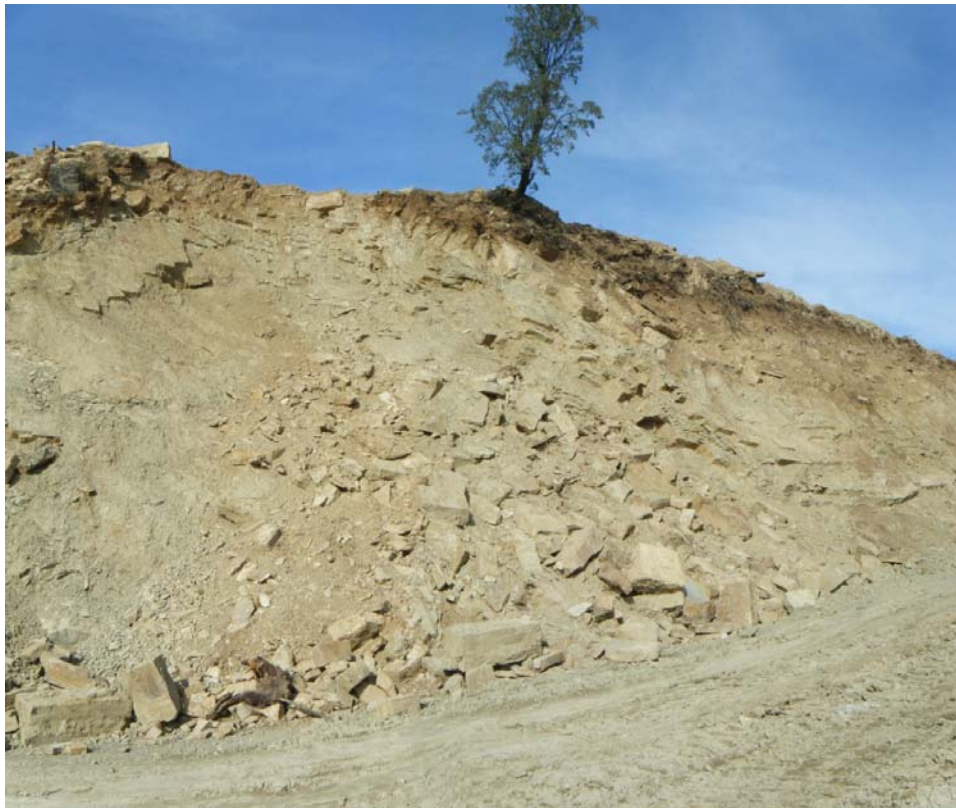
Figura 164. Ejemplo de un deslizamiento translacional de bloques reciente, de pequeña extensión, producido a favor de la estratificación en la zona media de la ladera. El talud tiene pocos días. Nótese la acumulación de bloques que se produce en el pie. A mayor escala constituyen depósitos similares a los descritos como coluvial con bloques (Q3).
Punto de lectura 75.

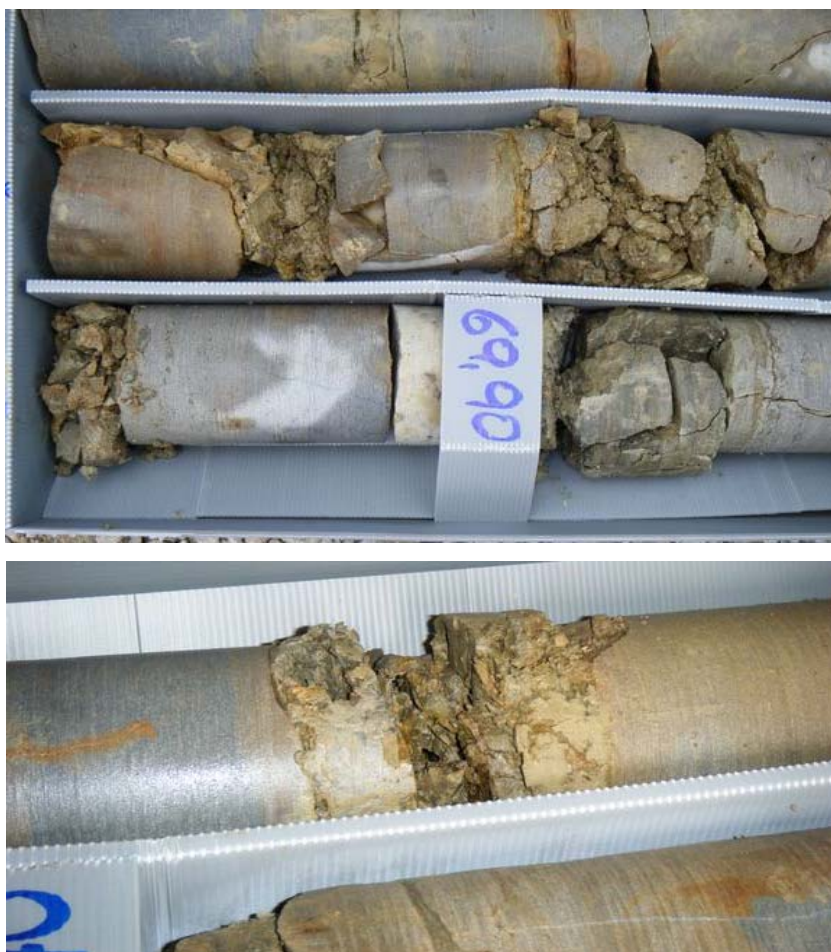
Figura 165. Detalles sondeo SCI-9.

Existen indicios en la geomorfología de la ladera, especialmente en la zona alta, y en los planos que se detectan en sondeos con zonas de arcillas blandas entre capas de rocas, que los movimientos tanto históricos como los recientes se han producido en varios planos de estratificación situados a profundidades variadas y afectado a volúmenes de roca diferentes. La inestabilidad de la ladera podría corresponder a un mecanismo general de inestabilidad de ladera que implicara la deformación profunda del macizo rocoso, a diferentes profundidades, aunque el movimiento más reciente estuviese más concentrado a favor de un plano.
