Estudio de estabilidad de la ladera de la margen derecha de la Presa de Yesa

• Junio 2013

TYP SA

■ HOJA DE CONTROL DE CALIDAD								
DOCUMENTO	Estudio de estabilidad de la ladera de la margen derecha de la Presa de Yesa							
PROYECTO	GE1219 INFORME LADERA YESA							
CÓDIGO	GE1219-INFORME-ESTABILIDAD-LADERA-DERECHA-borrador.docx							
AUTOR	INICIALES	MTG	APL	ABD	GGG	ALM	PBG	VPH
	FECHA	24/05/2013	23/5/2013	23/5/2013	6/5/2013	6/5/2013	23/5/2013	6/6/2013
VERIFICADO	INICIALES	PRR						
	FECHA	12/6/2013						
DESTINATARIO	Confederación Hidrográfica del Ebro							
NOTAS

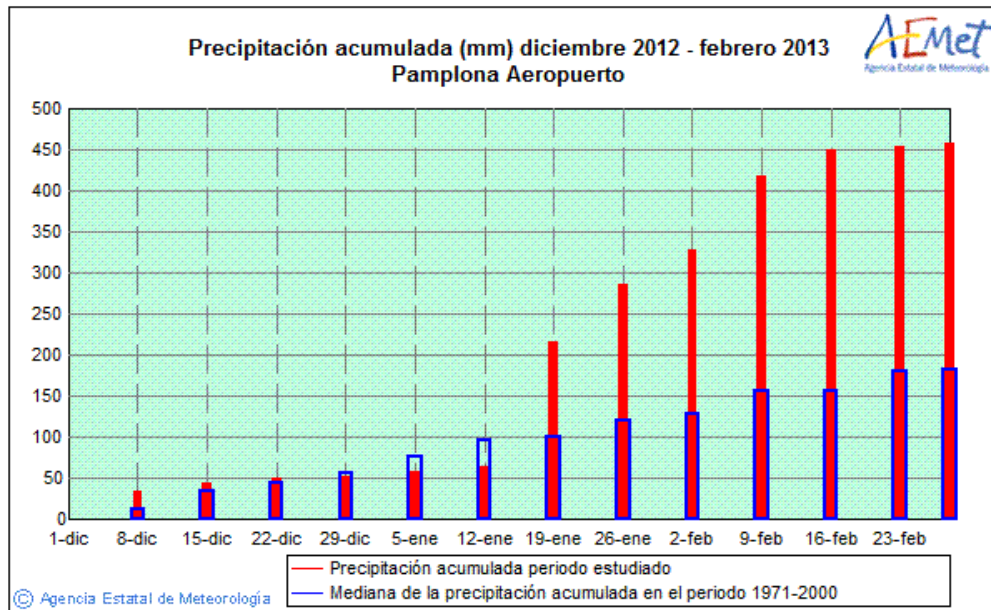
Figura 169. Ejemplo de precipitaciones acumuladas en Pamplona Dic-2012–Marzo 2013(Fuente: AEMET).

En este sentido, cabe señalar que, durante los meses transcurridos desde el pasado otoño hasta fecha de redacción del presente documento, se han venido registrado índices de pluviometría que pueden considerarse excepcionales con relación a los registros disponibles.

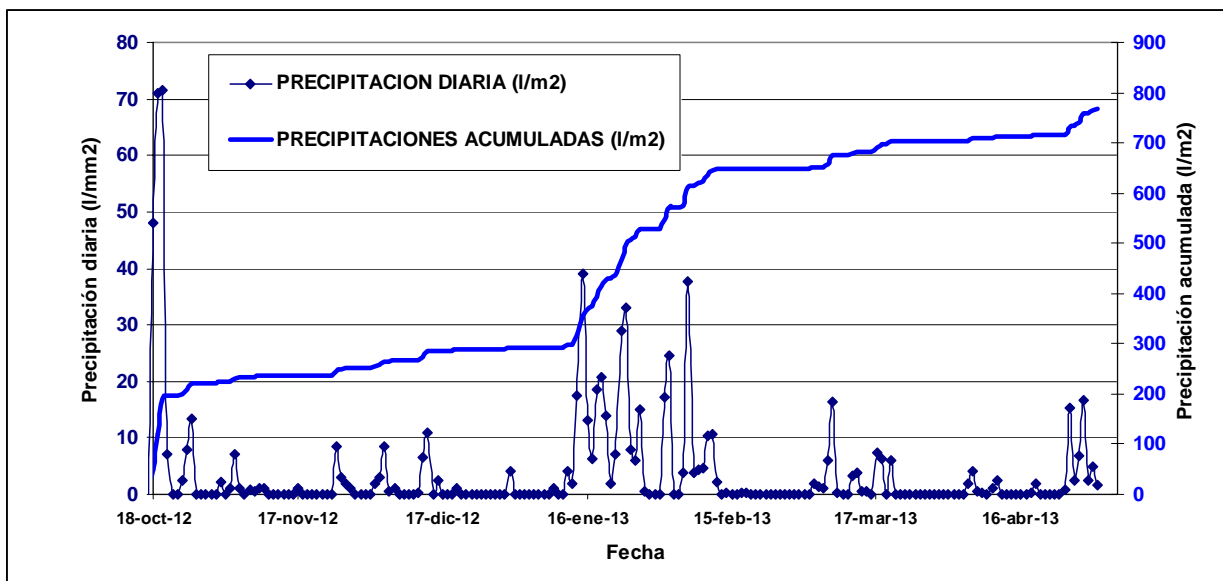
Figura 170. Precipitaciones en la zona, diaria y acumulada Octubre-Mayo 2013.

En la figura siguiente se muestra la gráfica de precipitaciones, diarias y acumuladas, en la zona. El periodo de mayor intensidad acumulada de los últimos meses corresponde a la segunda y primera quincena de los meses de enero y febrero de este año.

Con un desfase de unas dos semanas desde el inicio de ese periodo de lluvia intensa, se registra, a través de los dispositivos de control de la ladera, un incremento significativo de desplazamientos, lo que motiva, precisamente, la puesta en marcha, con carácter de emergencia, de los trabajos encaminados a la mejora de las condiciones de estabilidad, ya iniciados con resultados muy favorables, y que actualmente se siguen llevando a cabo.

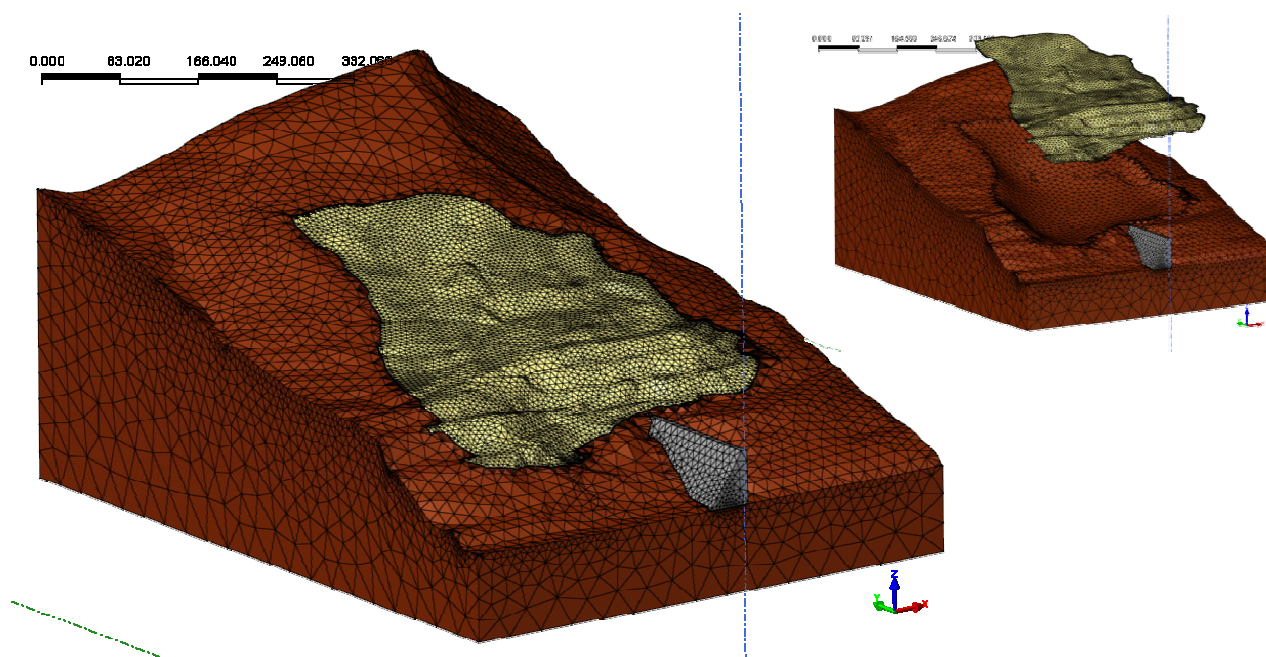
Figura 171. Malla de elementos finitos preliminar.

Partiendo de la superficie de deslizamiento obtenida con GIS se puede reproducir una malla de elementos finitos como la del siguiente modelo:

- La idea ya contemplada en fases anteriores de construir muros de gravedad (muros-jardinera) y de una batería de anclajes de gran capacidad, debe ser acometida, con objeto de favorecer y mejorar ampliamente la estabilidad global y local, en especial atención para situaciones extraordinarias, como eventos sísmicos, o de saturación excepcional del terreno en esa zona

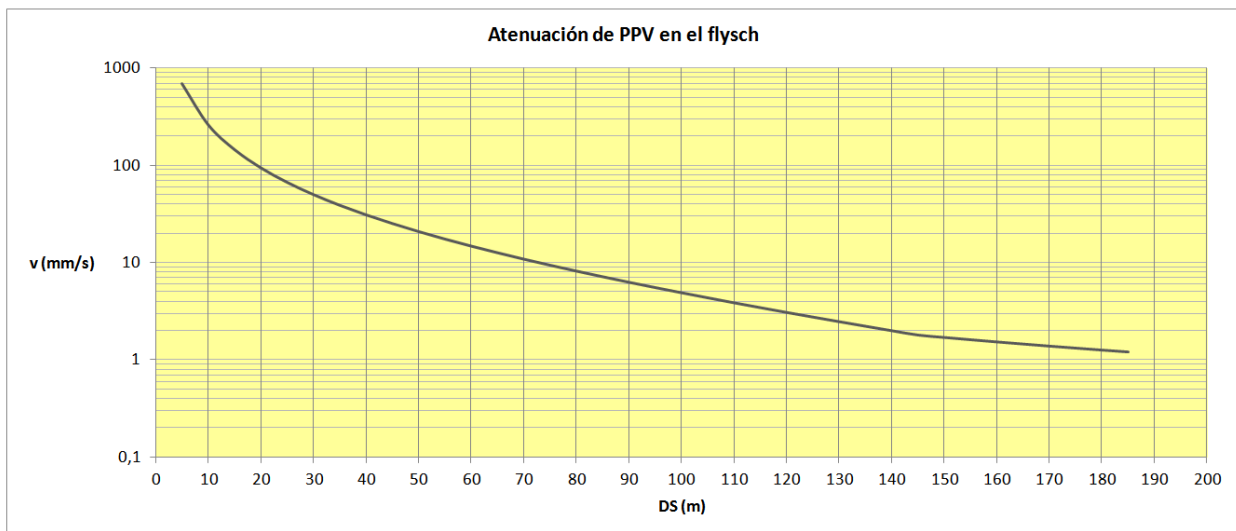
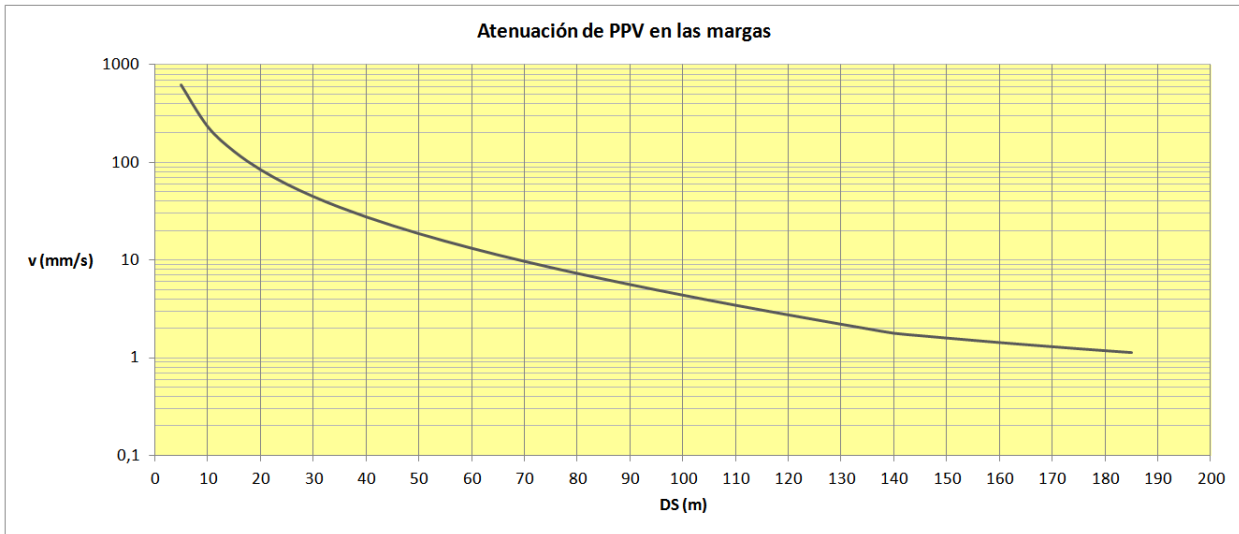
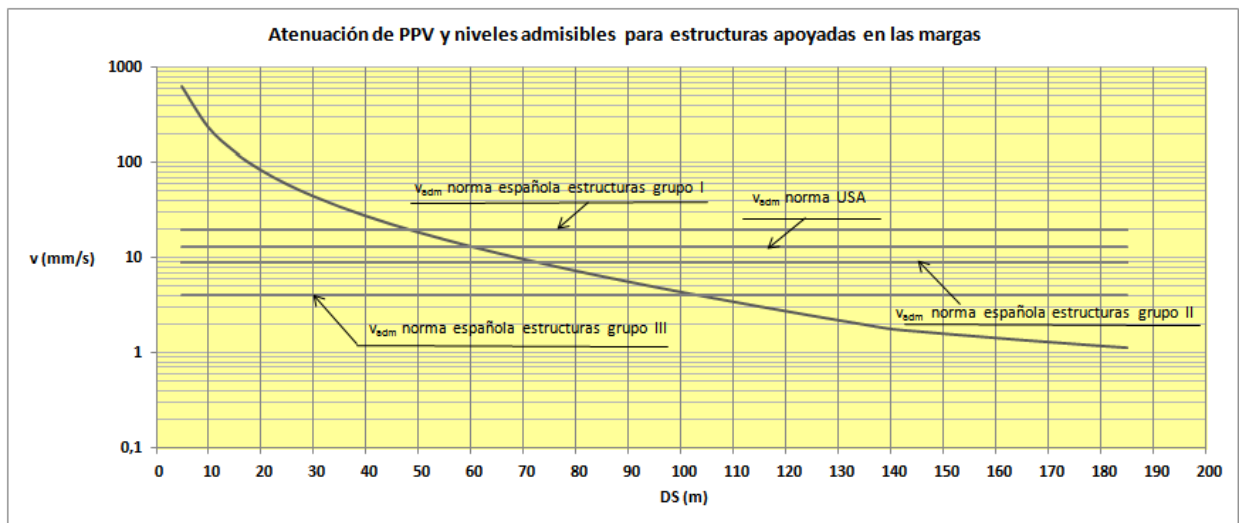
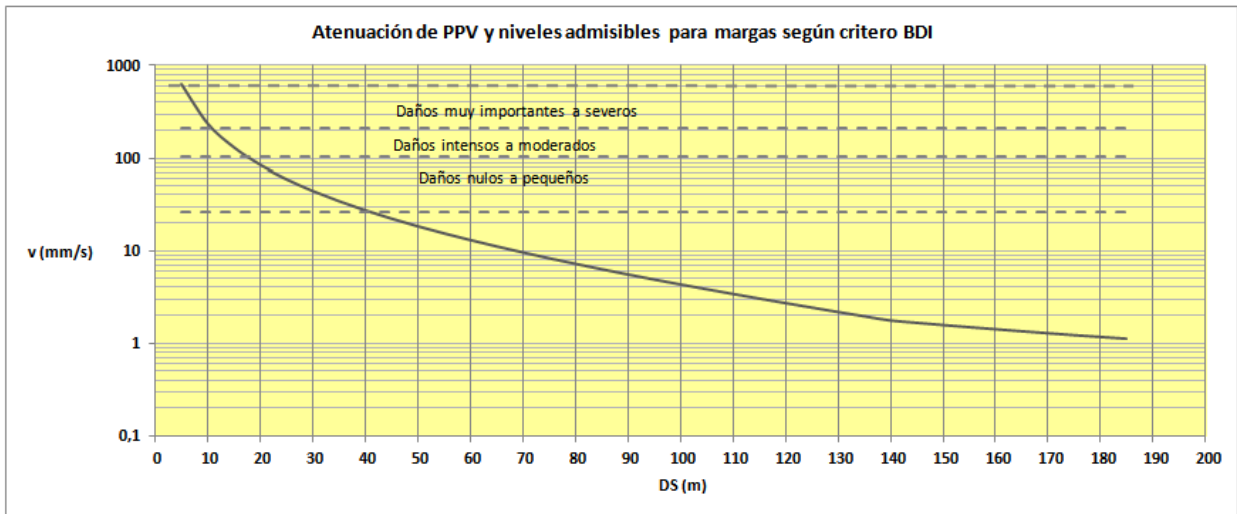
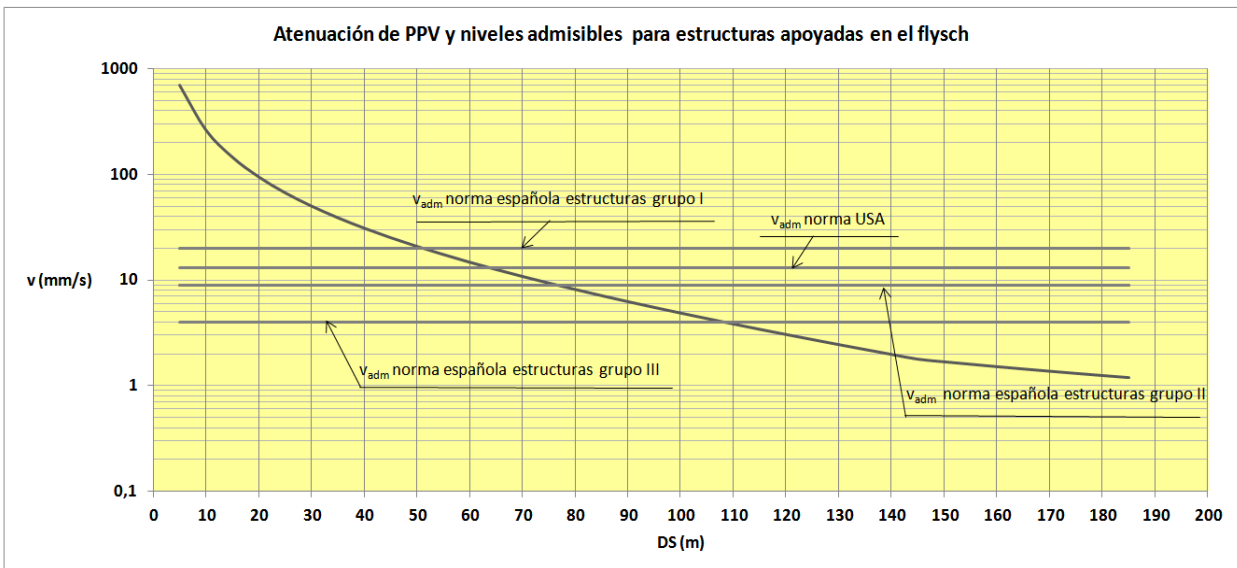
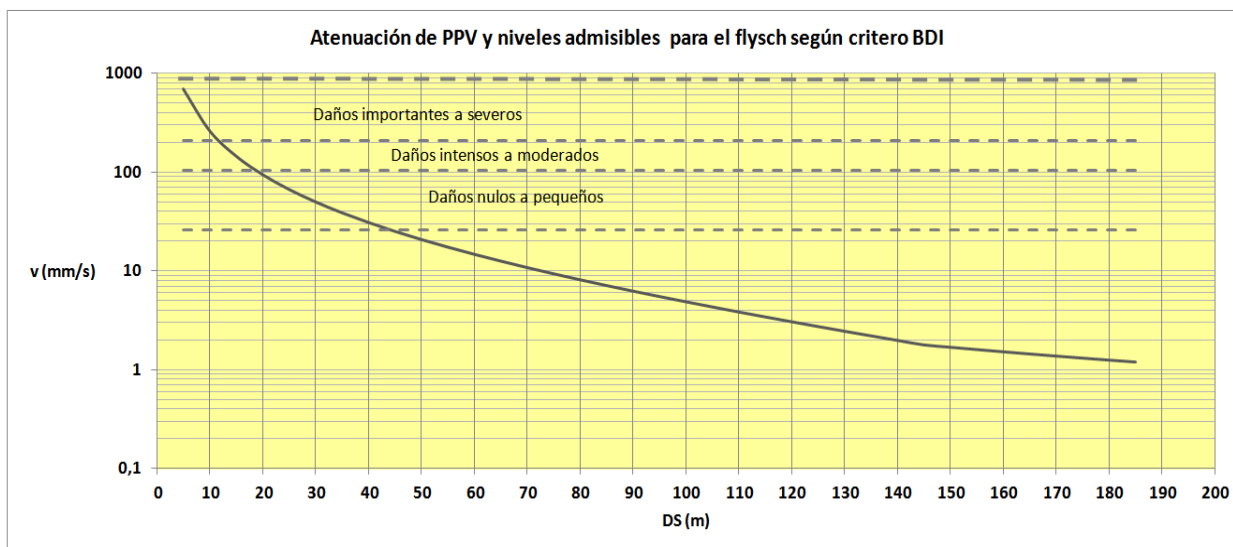
11. ZONAS DE DAÑO ESPERABLES

En los gráficos siguientes, se han representado los distintos niveles de velocidades admisibles, según se trate de estimar daños en estructuras, o en el propio macizo rocoso.

Según se deduce de los gráficos de atenuación de las velocidades de vibración y de los criterios de daño, sería probable que la fisuración del macizo rocoso pudiera haberse incrementado alrededor de los túneles como consecuencia de las voladuras. Esta zona podría tener un espesor de unos 30 metros aproximadamente.
