### **5.3 CONTROL OPERATIVO DE AGUAS SUBTERRÁNEAS. RED DE CONTROL DE CONTAMINACIONES INDUSTRIALES (RCON)**

#### **5.3.1. Introducción**

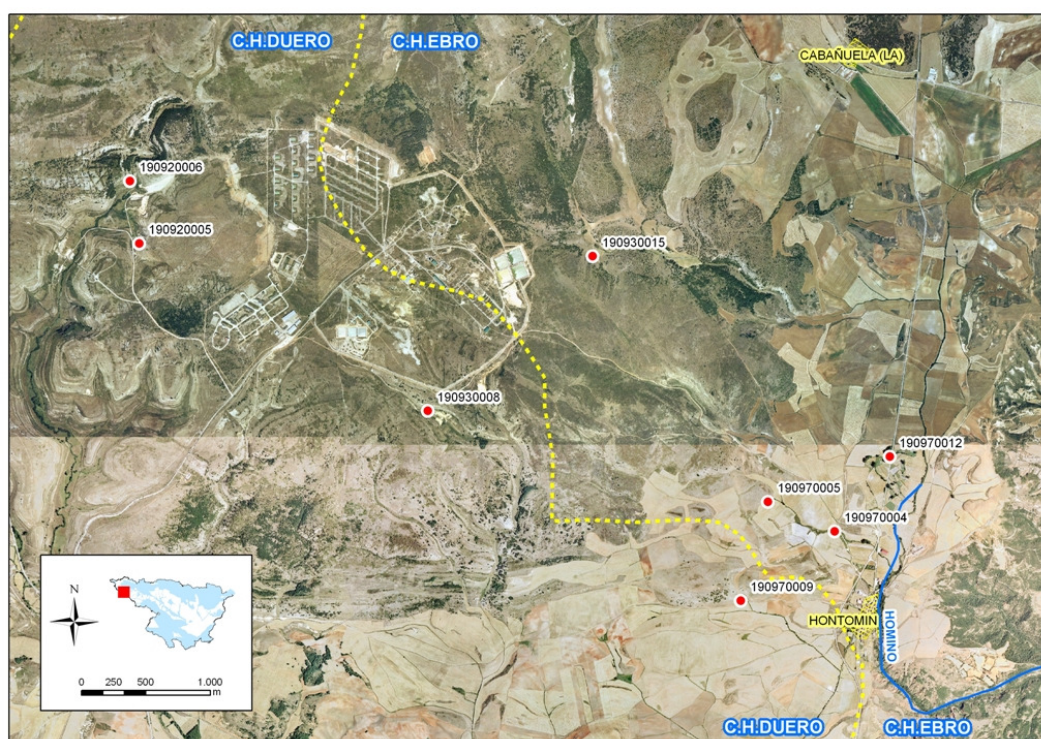
**Localización y alcance:** El foco de contaminación se localiza en los terrenos de una empresa química situada en el Páramo de Masa (Burgos). La contaminación afecta al sector del acuífero drenado por el Manantial de Hontomín (19097005. Ver Figura 5.3.2).

Figura 5.3.2 Situación del área de influencia. Zona 002-01

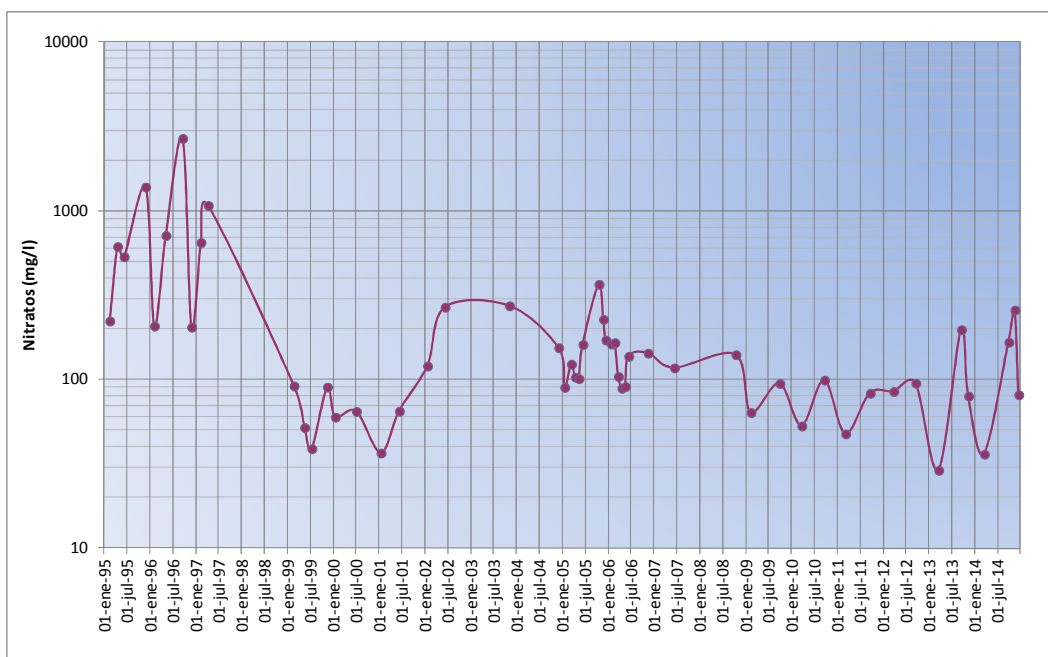
**Estado de la contaminación:** durante el año 2014 se observa que las concentraciones de nitratos en el manantial de Hontomín (190970005) sufren una oscilación estacional muy marcada en marzo, y un incremento anormalmente alto en septiembre (258 mg/l), ocasionado por una fuga de aguas de producción de la empresa producida durante ese mes. En cuanto al resto de puntos muestreados, se han detectado concentraciones de nitratos por encima de la norma de calidad (50 mg/l) en los puntos: 190920005, 190920006 y 190970004.

Figura 5.3.3 Evolución de la concentración de nitratos en el manantial de Hontomín. (190970005). Zona 002-01

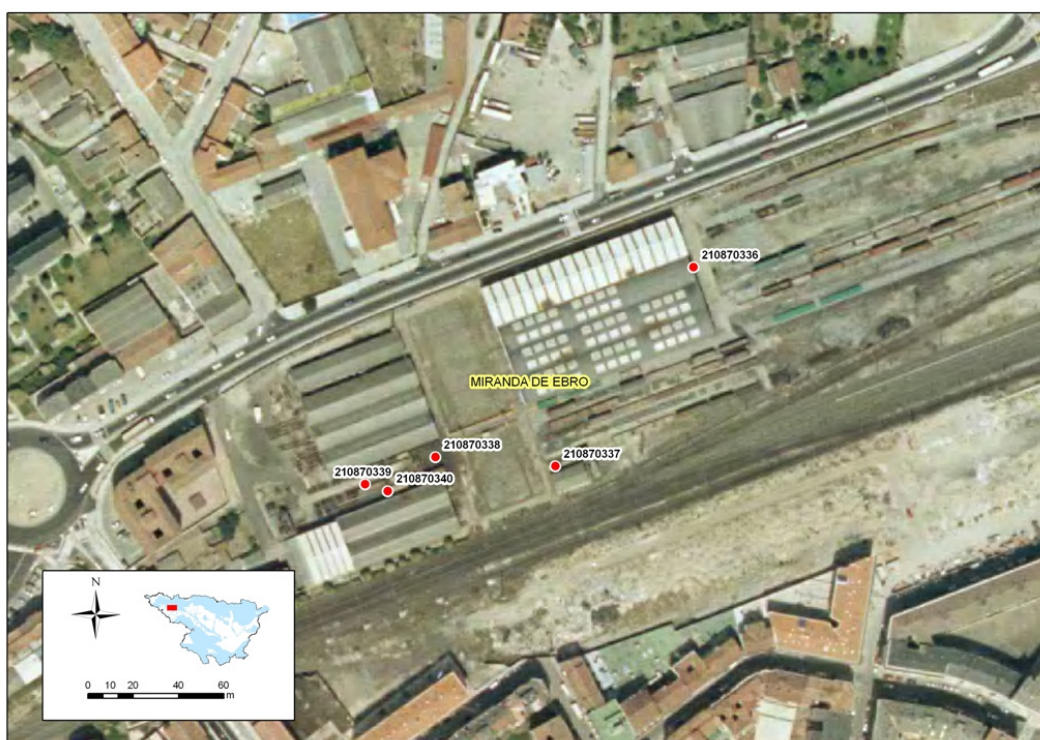
**Origen:** actividad ferroviaria histórica y fugas recientes de TPH.

**Localización y alcance:** La zona afectada por la contaminación se localiza al O de unas instalaciones ferroviarias localizadas en el T.M. de Miranda de Ebro, en la margen izquierda del río Ebro. (Figura 5.3.6). La afección por metales es de escasa entidad. La afección por TPH se circunscribe a una zona de lavado de vagones y puntualmente a una zona en la que se produjo una fuga reciente de aceite hidráulico.

Figura 5.3.6 Situación del área de influencia. Zona 009-02

- Actualización de la caracterización del medio. Trabajos de adecuación/mejora de las instalaciones para prevenir la infiltración de sustancias contaminantes desde la superficie.
- Control analítico CHE

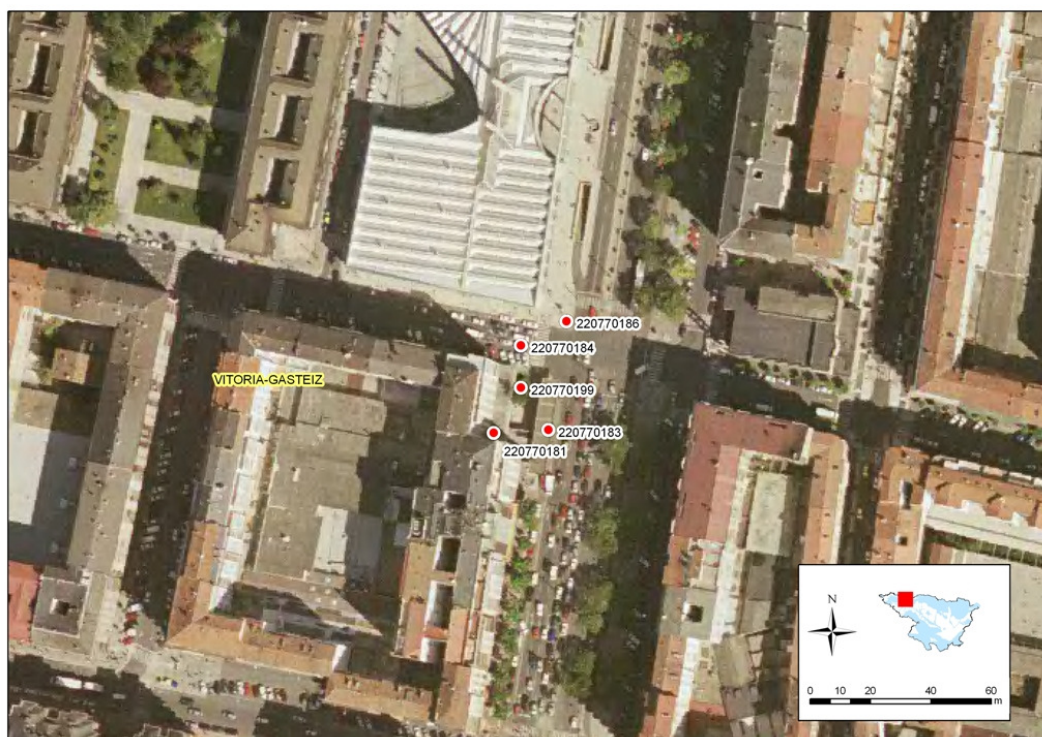
**Origen:** fugas depósitos y conducciones E.S.

**Localización y alcance:** El foco de contaminación se localiza en el subsuelo de las instalaciones de una antigua estación de servicio (E.S.) de carburantes en el casco urbano de Vitoria (Figura 5.3.8). La contaminación se circunscribe a los límites de la E.S., no habiendo migrado hacia aguas abajo.

Figura 5.3.8. Situación del área de influencia. Zona 012-02

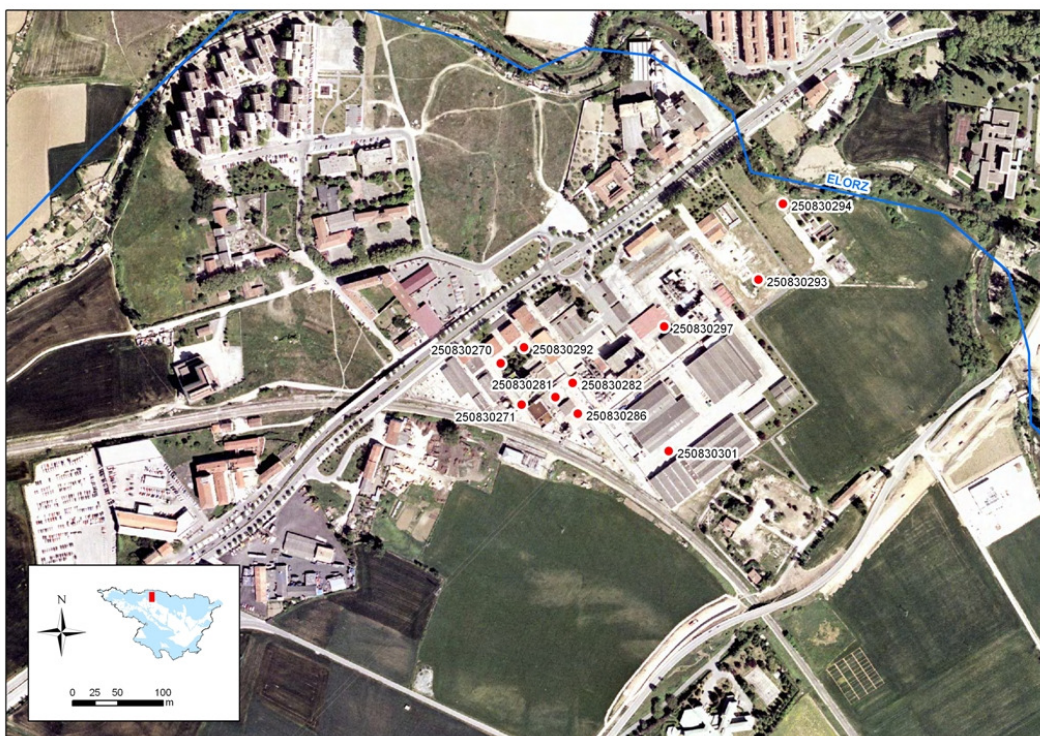
**Origen:** Fugas actividad industrial histórica de industria química.

**Localización y alcance:** el foco de contaminación se localiza en el subsuelo de las instalaciones de una empresa dedicada a la producción de productos químicos de muy variada índole (Figura 5.3.10). La contaminación se circunscribe al sector oeste de las instalaciones.

Figura 5.3.10 Situación de la zona contaminada y de los piezómetros de control. Zona 029-01

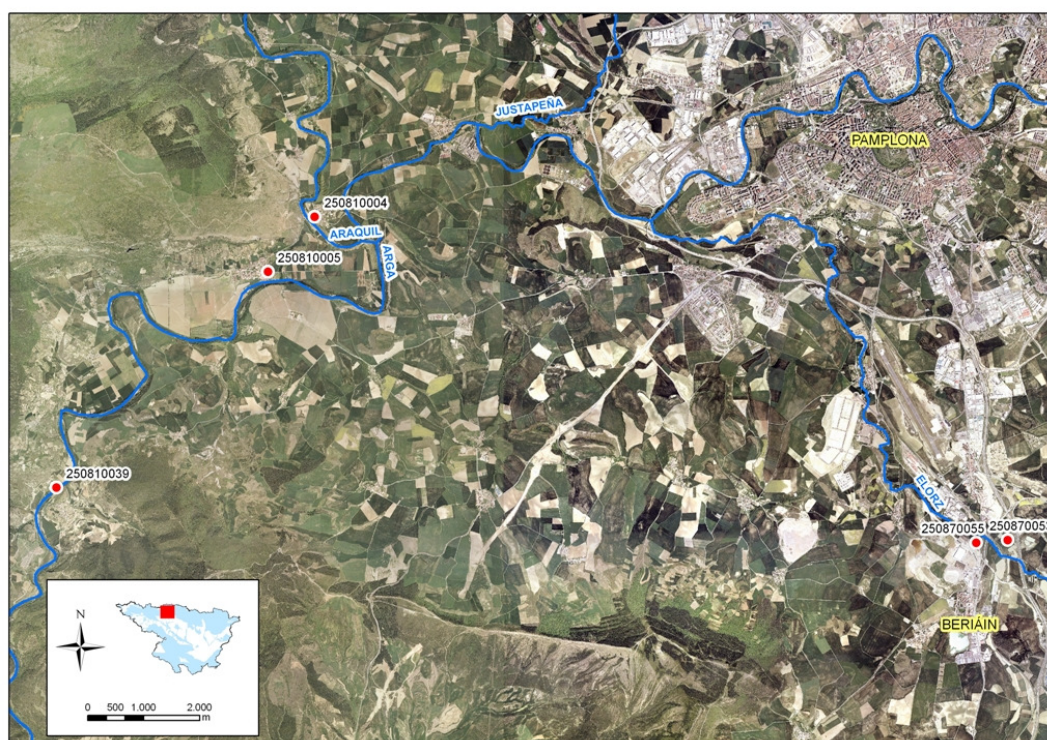
**Localización y alcance:** la zona afectada por la contaminación se localiza en los TTMM de Beriain-Salinas y Galarz, así como en términos municipales más lejanos (Belascoain, Etxauri y Olza - Íbero), donde se encuentran los manantiales afectados por la salinización, en las inmediaciones del río Arga (Figura 5.3.11). La contaminación afecta a la terraza aluvial del río Elortz sobre la que se asientan las instalaciones mineras y a los manantiales de Íbero, Belascoain y Etxauri.

Figura 5.3.11 Situación del área de influencia. Zona 029-02

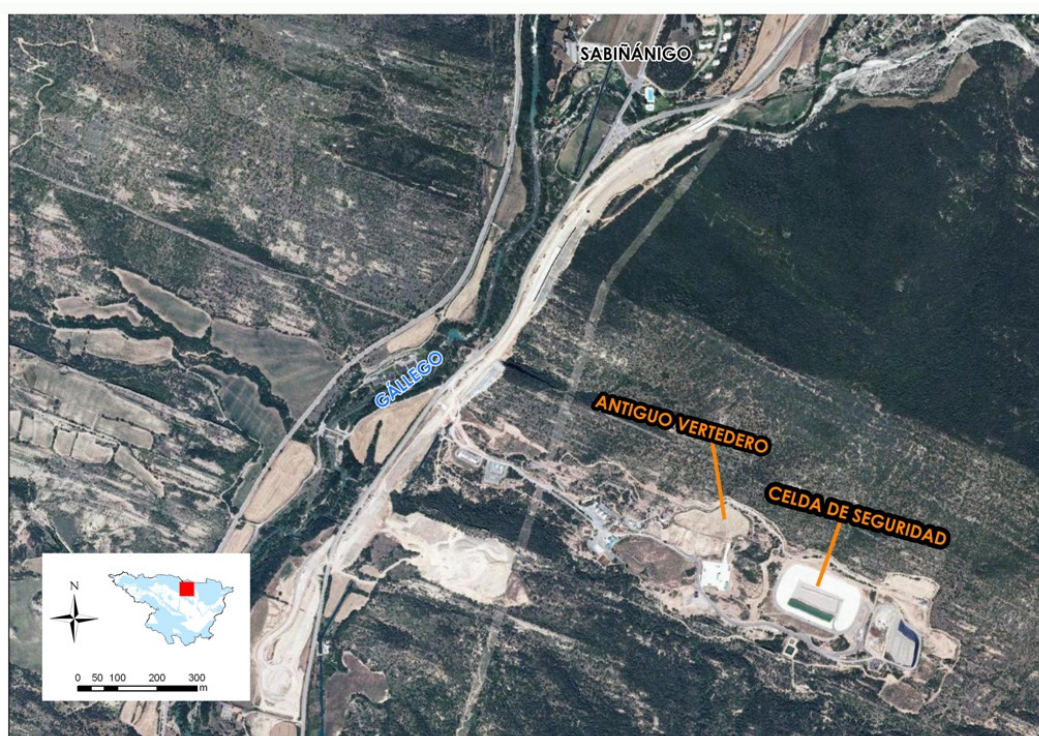
**Origen:** depósito de residuos procedentes de la fabricación del lindano en vertedero sin acondicionar.

**Localización y alcance:** El foco de contaminación se localiza en un antiguo vertedero de residuos industriales, localizado en la margen izquierda del río Gállego, en el T.M. de Sabiñánigo (Huesca) (Figura 5.3.13). La pluma de contaminación se extiende aguas abajo del antiguo vertedero, si bien no alcanza el río Gállego debido a los trabajos de bombeo y tratamiento que se están llevando a cabo.

Figura 5.3.13 Situación de la zona contaminada. Zona 030-02

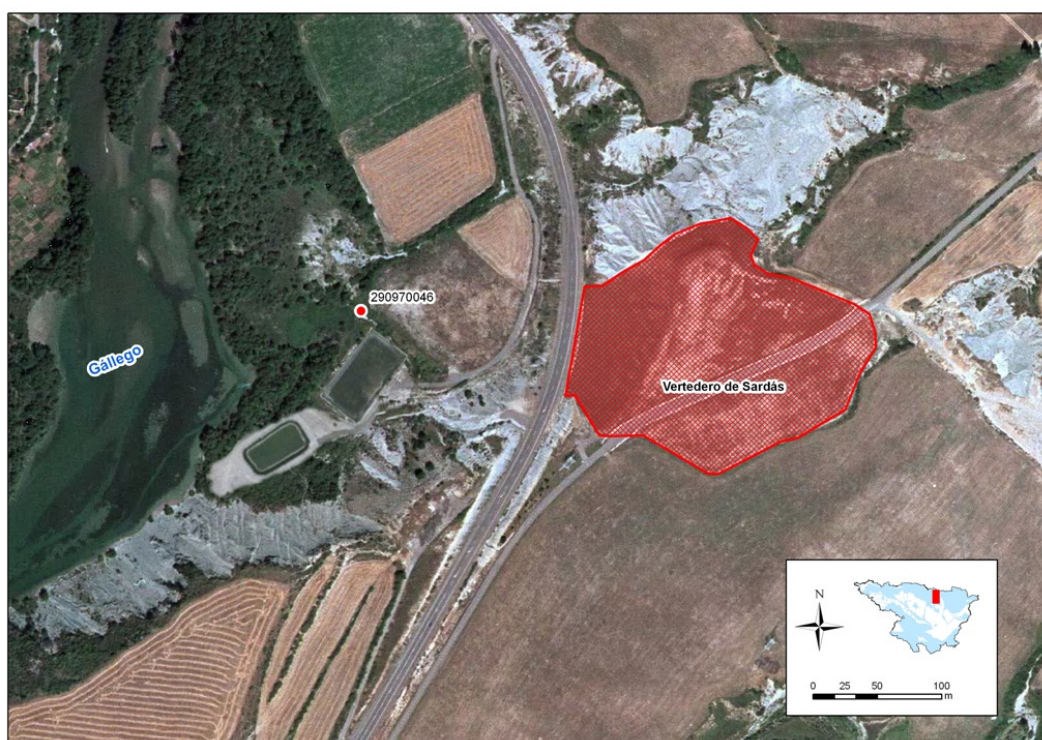
**Origen:** depósito de residuos procedentes de la fabricación del lindano en vertedero sin acondicionar.

**Localización y alcance:** El foco de contaminación se localiza en un vertedero de residuos industriales y urbanos localizado en la margen izquierda del río Gállego, en el embalse de Sabiñánigo (Figura 5.3.14). La contaminación se extiende aguas abajo del vertedero, afectando al acuífero cuaternario aluvial del río Gállego.

Figura 5.3.14 Situación del área de influencia y de los puntos de control. Zona 030-03

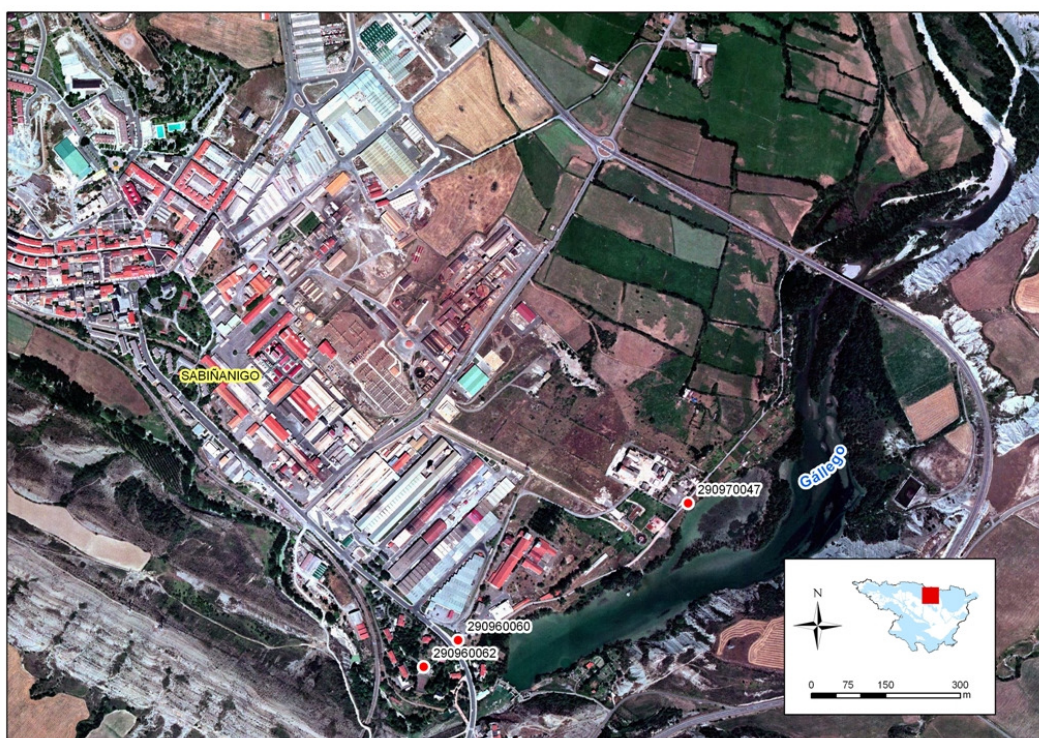
**Localización y alcance:** la contaminación se localiza en el polígono industrial de Sabiñánigo (Figura 5.3.15). La contaminación por metales afecta de manera general a todo el polígono, mientras que los TPH y el HCH están relacionados con focos de contaminación bien diferenciados.

Figura 5.3.15 Situación del área de influencia de la contaminación. Zona 030-04

La situación de la contaminación en 2014 permanece estacionaria. Destacan las concentraciones de HCH registradas en el punto 290970047, con un valor de 30,53  $\mu\text{g/l}$  de suma HCH; este punto se localiza en la zona de influencia de la contaminación provocada por la producción histórica de lindano (Figura 5.3.15)

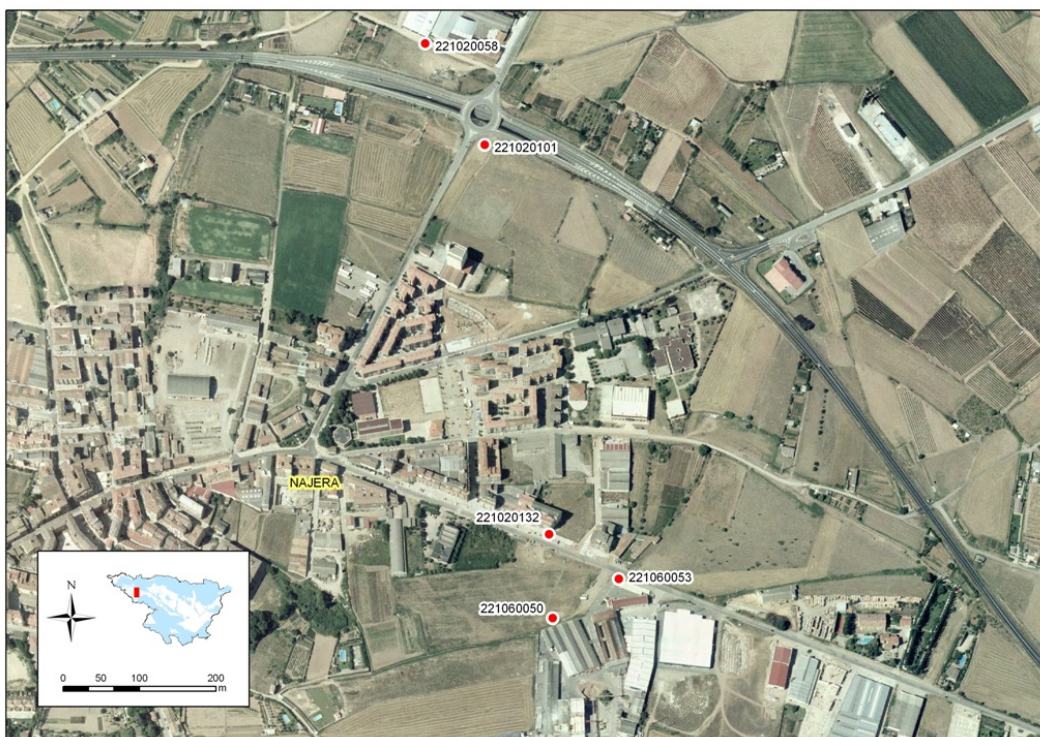
**Origen:** fuga/vertido de disolvente industrial ("white spirit") desde instalaciones industriales.

**Localización y alcance:** El foco de contaminación se localiza en el subsuelo de las instalaciones de una industria química situada en la zona industrial de Nájera (La Rioja) (Figura 5.3.16). La pluma de contaminación se extiende varios cientos de metros hacia el NNW (221020058).

Figura 5.3.16 Situación del área de influencia. Zona 047-01

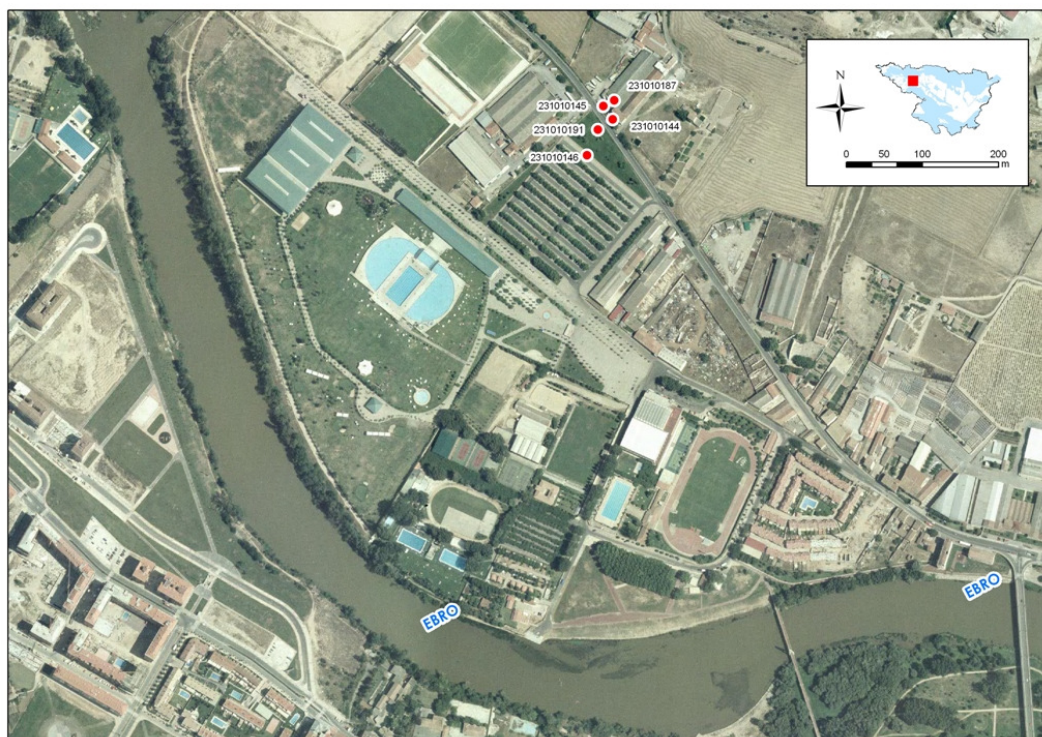
**Localización y alcance:** El foco de contaminación se localiza en las proximidades de la localidad de Logroño, en la margen izquierda del río Ebro, al oeste de la carretera que une esta localidad con Oyón (Figura 5.3.18). La contaminación se circunscribe al entorno del foco de contaminación (231010145).

Figura 5.3.18 Situación del área de influencia. Zona 048-02

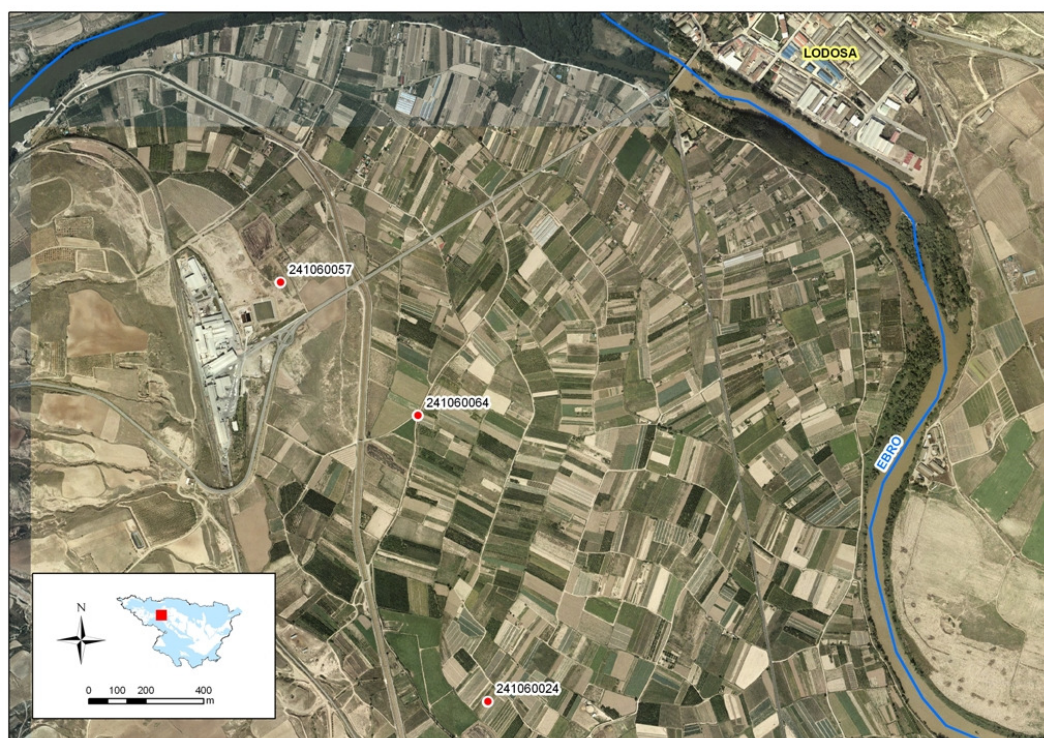
**Localización y alcance:** La contaminación se localiza en la margen derecha del río Ebro muy cerca de la localidad de Lodosa (Figura 5.3.19). La pluma de contaminación se extiende desde las instalaciones industriales hasta el punto 241060024.

Figura 5.3.19 Situación del área de influencia. Zona 049-01

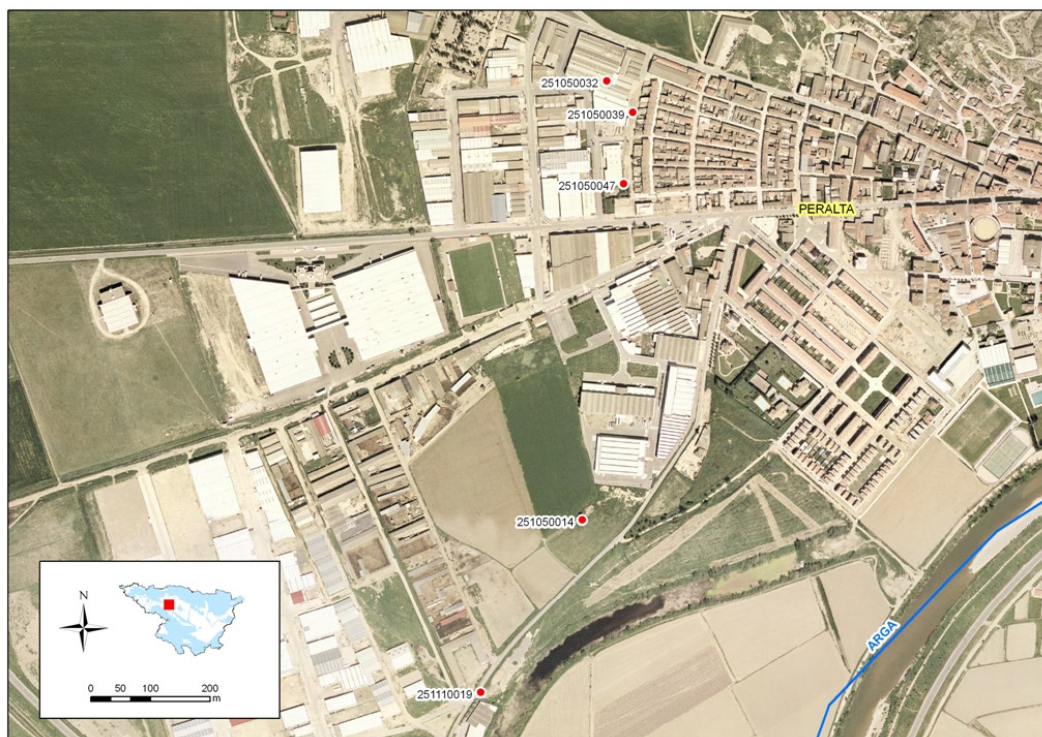
**Origen:** fuga/vertido de disolventes industriales.

**Localización y alcance:** La contaminación de las aguas subterráneas se localiza en un polígono industrial situado al O de la localidad de Peralta (Figura 5.3.20). La pluma de contaminación se extiende, en dirección N-S, desde las instalaciones industriales hasta un antiguo meandro abandonado del río Arga.

Figura 5.3.20 Situación del área de influencia. Zona 049-02

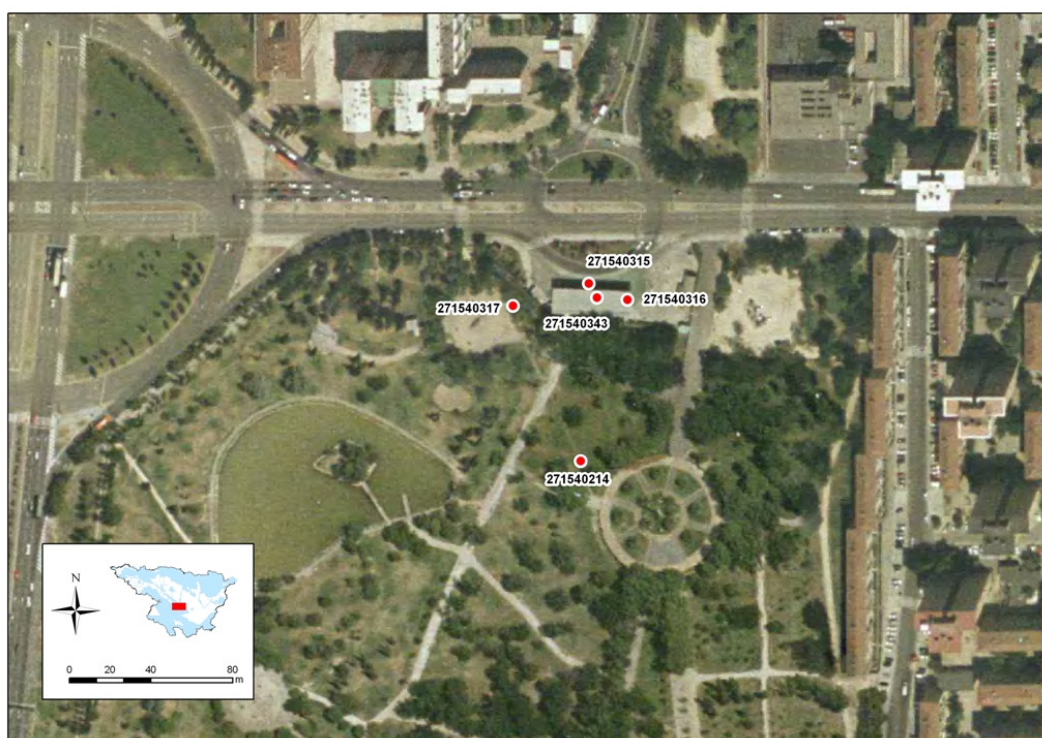
**Origen:** fuga desde depósitos de combustible enterrados.

**Localización y alcance:** El foco de contaminación se localiza bajo las instalaciones de una Estación de Servicio (E.S.) situada en la zona norte del núcleo urbano de Zaragoza (Figura 5.3.22). La pluma de contaminación (principalmente BTEX) se extiende unas decenas de metros hacia el S, partiendo desde las instalaciones de la E.S.

Figura 5.3.22 Situación de la zona afectada y de los piezómetros de control. Zona 058-01

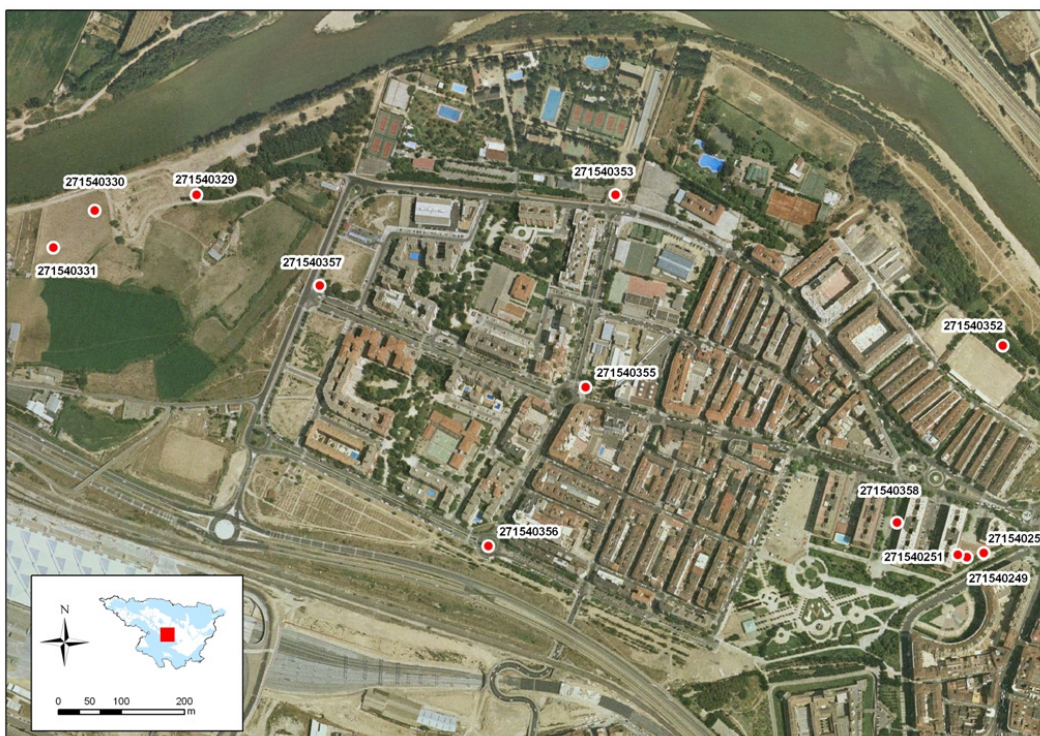
**Localización y alcance:** La contaminación se localiza en el antiguo Barrio de La Química (hoy La Almozara) en Zaragoza (Figura 5.3.24). La contaminación presenta una distribución irregular, que está condicionada por la ubicación de los restos de escorias enterradas en la zona. Se diferencian tres zonas principales: Plaza Europa, Parking Sur Expo y Bº Almozara.

Figura 5.3.24 Situación del área de influencia. Zona 058-03

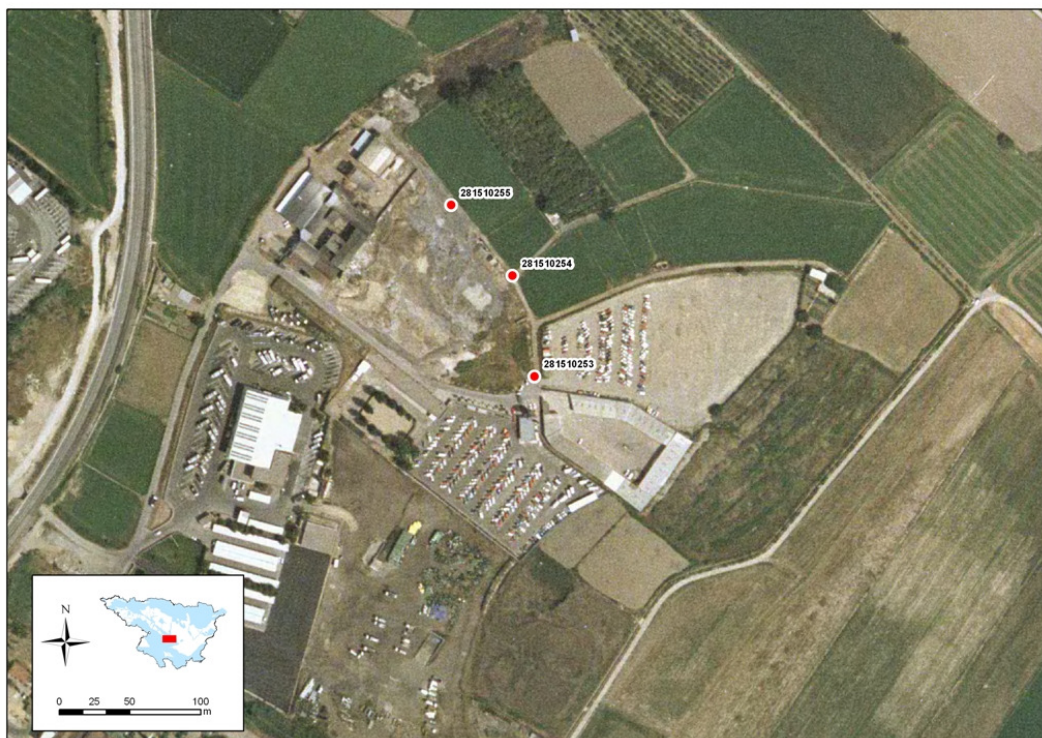
**Localización y alcance:** La contaminación se localiza en el entorno de las instalaciones de una antigua industria química localizada al E del núcleo urbano de Zaragoza (Figura 5.3.25). La contaminación de circunscribe las antiguas instalaciones de la empresa.

Figura 5.3.25 Situación del área de influencia. Zona 058-04

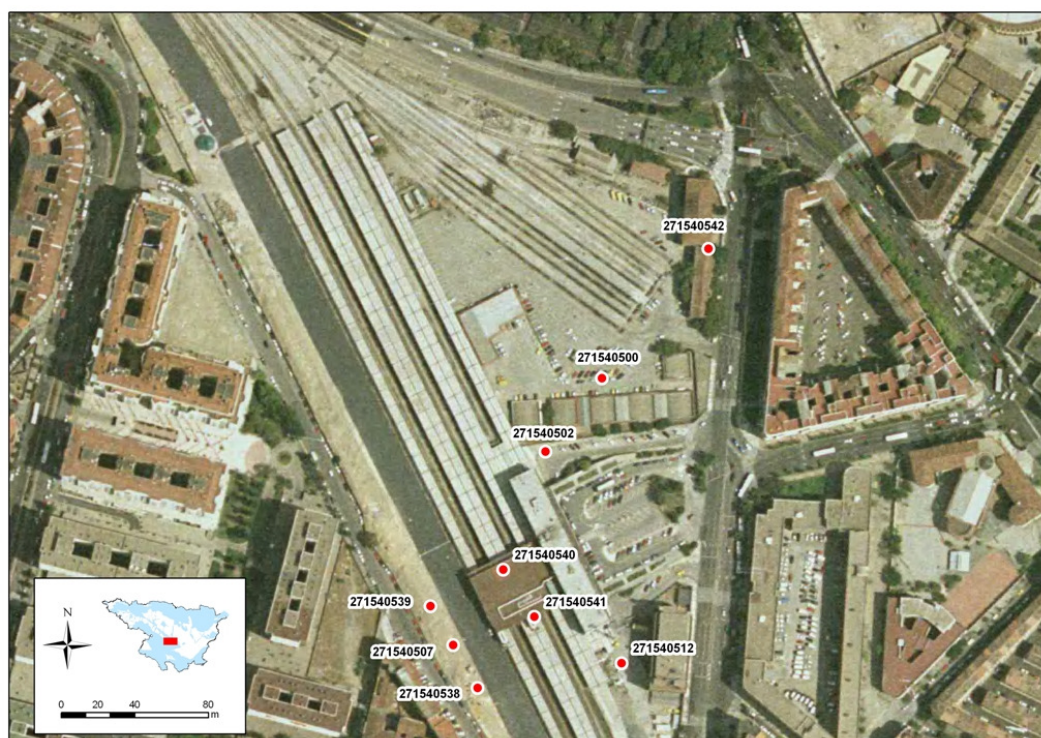
**Origen:** fugas de depósitos y vertidos en superficie históricos y recientes.

**Localización y alcance:** La contaminación se localiza en una antigua estación ferroviaria localizada dentro del núcleo urbano de Zaragoza (Figura 5.3.27). Se han identificado dos focos de contaminación (dentro y fuera de las instalaciones ferroviarias) cuya pluma de contaminación se extiende hacia el NE, más allá de los límites de la parcela.

Figura 5.3.27 Situación de la zona contaminada. Zona 058-06

Se observa una pluma de contaminación asociada con un foco de contaminación histórico localizado dentro de las instalaciones, con presencia de fase libre degradada en la zona del foco de contaminación (271540500). Se ha detectado la presencia de otra pluma de contaminación asociada presumiblemente a un depósito de gasóleo para calefacción, que se manifiesta con la presencia de fase libre "fresca" en los piezómetros 271540507, 271540540 y 271540541.

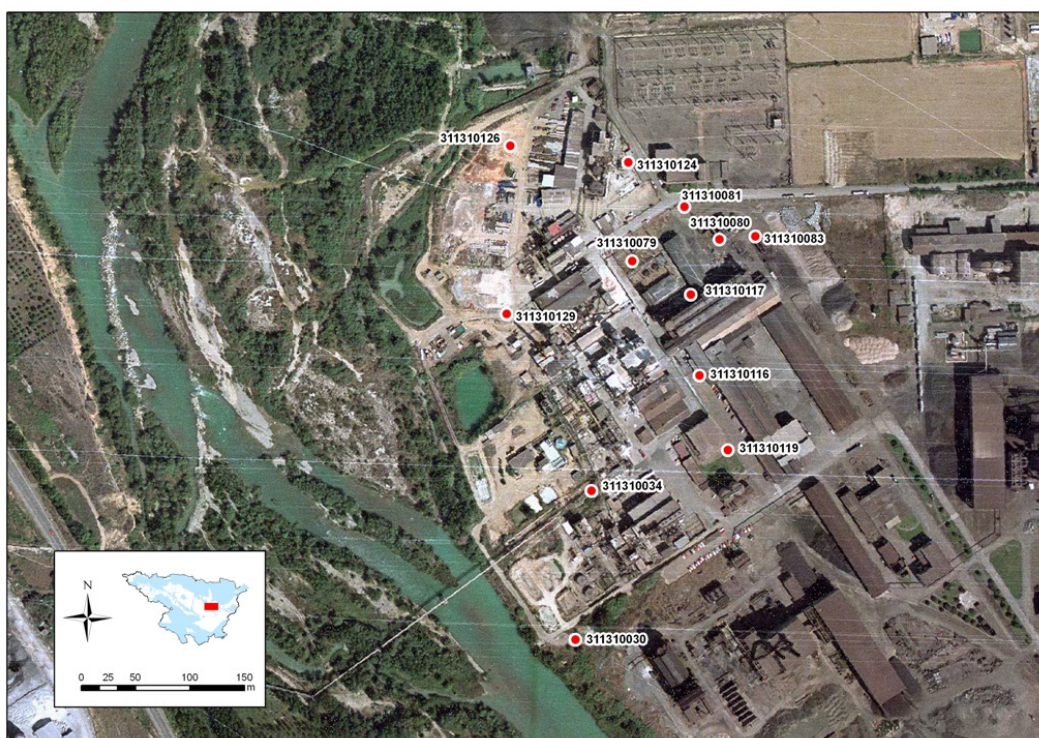
**Origen:** fuga de MCB desde un depósito enterrado. Fugas producción industrial cloro.

**Localización y alcance:** La contaminación de las aguas subterráneas se localiza en el subsuelo de las instalaciones de una industria química en Monzón (Huesca) (Figura 5.3.29). La pluma de contaminación por MCB se extiende desde la zona N de las instalaciones hasta las inmediaciones del río Cinca (311310030). La contaminación por Hg se circunscribe a la zona de producción de cloro (311310129).

Figura 5.3.29 Situación del área de influencia. Zona 060-01

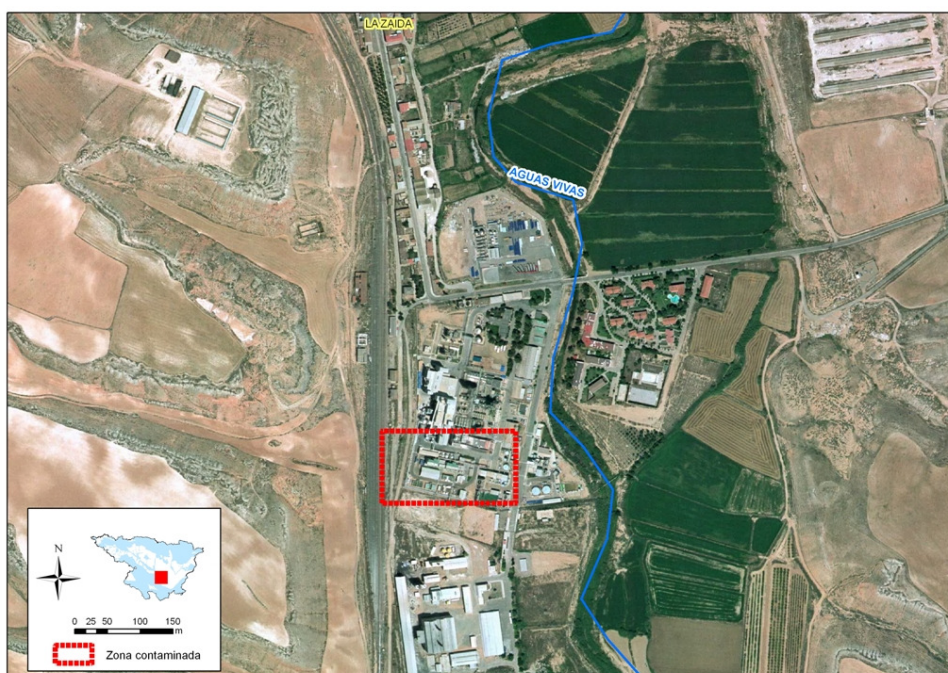
**Localización y alcance:** La contaminación de las aguas subterráneas se localiza en el subsuelo de las instalaciones de una industria química ubicada en La Zaida (Zaragoza) (Figura 5.3.30). La contaminación se circunscribe a los límites de la instalación industrial, no habiendo migrado aguas abajo, en dirección al río.

Figura 5.3.30 Situación del área de influencia. Zona 079-01

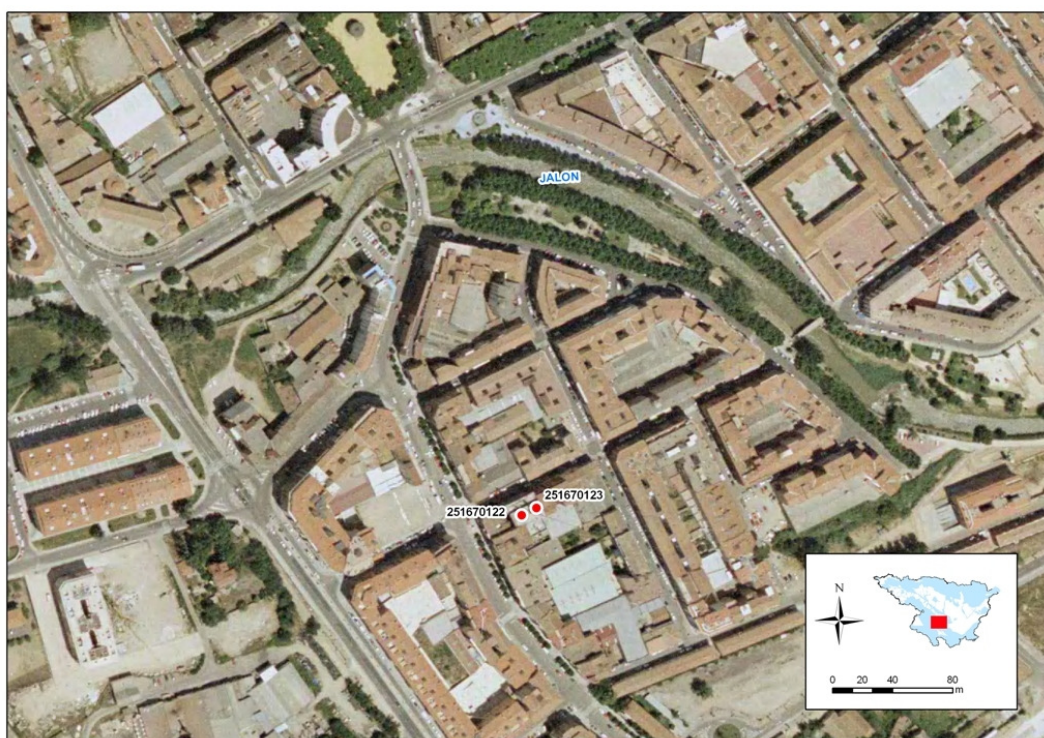
**Origen:** fuga desde depósito de combustible enterrado.

**Localización y alcance:** el foco de contaminación por hidrocarburos (gasóleo) se localiza en un depósito de combustible para calefacción, ubicado en el casco urbano de Calatayud (Zaragoza) (Figura 5.3.31). La contaminación se localiza en el entorno del foco de contaminación, no habiendo migrado hacia aguas abajo en dirección al río Jalón.

Figura 5.3.31. Situación del área de influencia. Zona 081-01

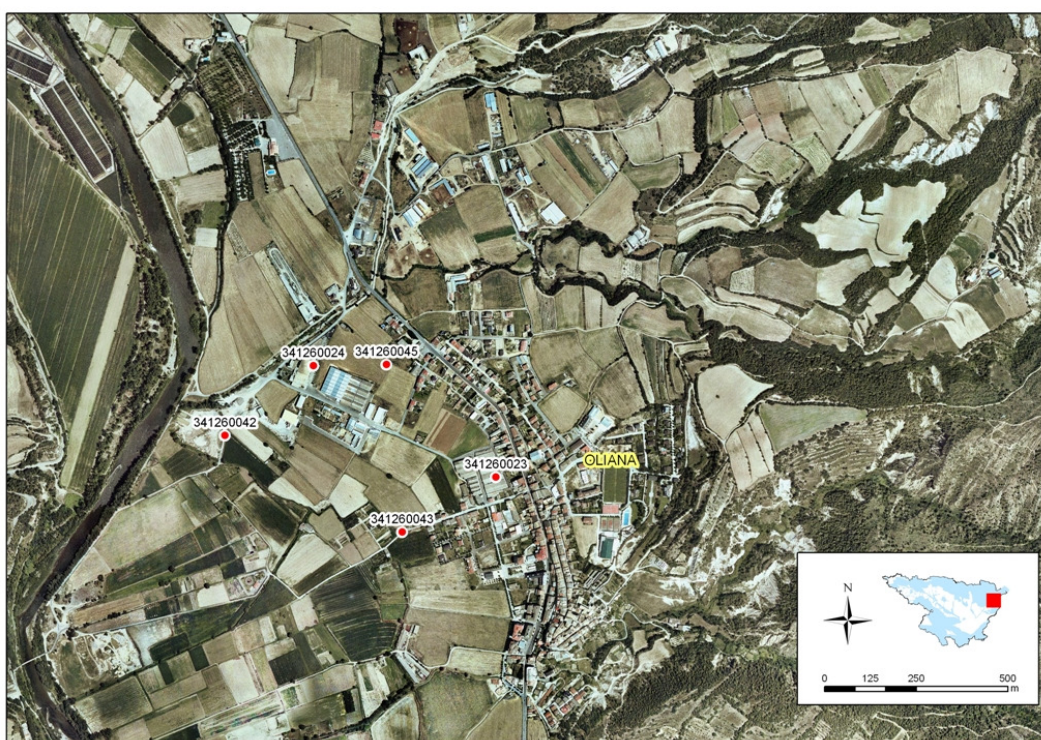
**Origen:** vertido de residuos de producción en zona no acondicionada y fugas/vertidos de disolventes industriales desde las instalaciones.

**Localización y alcance:** La contaminación se localiza en el entorno de la localidad de Oliana (Lérida) (Figura 5.3.34). Se han identificado dos focos de contaminación principales y un foco de contaminación secundario, con sus correspondientes plumas de contaminantes. El foco más importante se localiza al N de Oliana en el sector del cono de deyección de Reixa-Valldan; el segundo y tercer foco se localizan en el casco urbano de Oliana bajo unas instalaciones industriales.

Figura 5.3.34 Situación del área de influencia de la contaminación. Zona 106-01

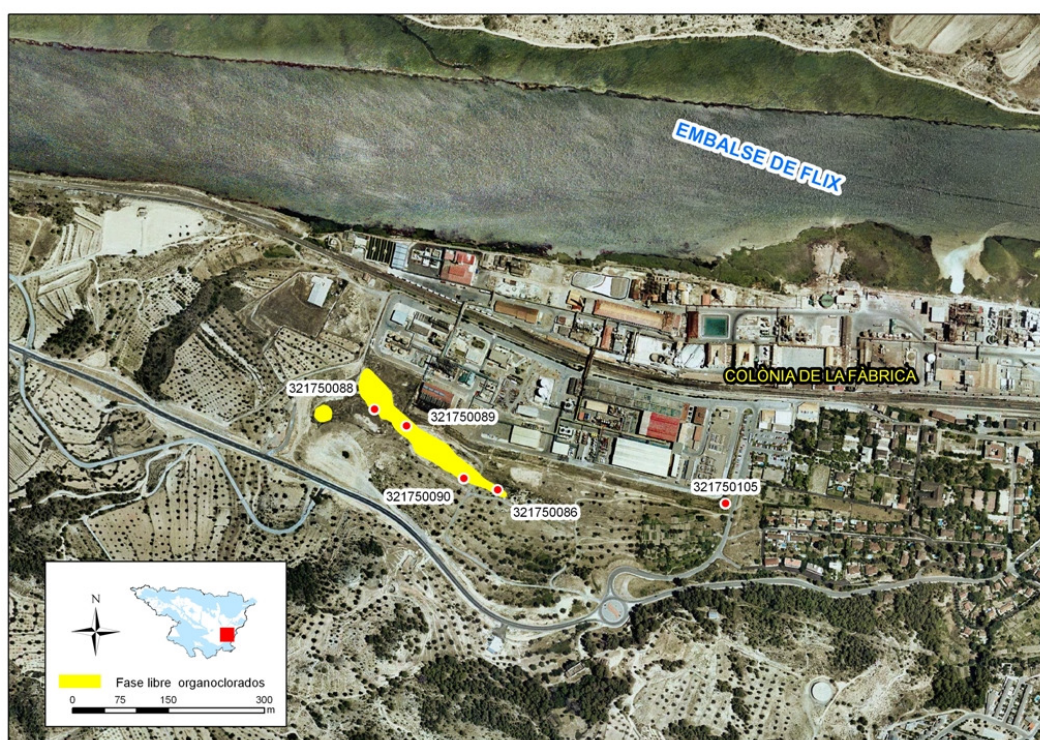
**Localización y alcance:** La contaminación se localiza al S de un emplazamiento industrial situado en la margen derecha del río Ebro en el T.M. de Flix (Tarragona) (Figura 5.3.35). La fase libre de producto contaminante se extiende de NE a SE, coincidiendo a grandes rasgos con el eje de un paleocanal que se extiende paralelamente al río Ebro.

Figura 5.3.35 Situación del área de influencia de la contaminación. Zona 106-02
