Proyecto SAICA
Seguimiento de episodios
912 – Iregua en Islallana

28 de febrero de 2014

Redactado por José M. Sanz

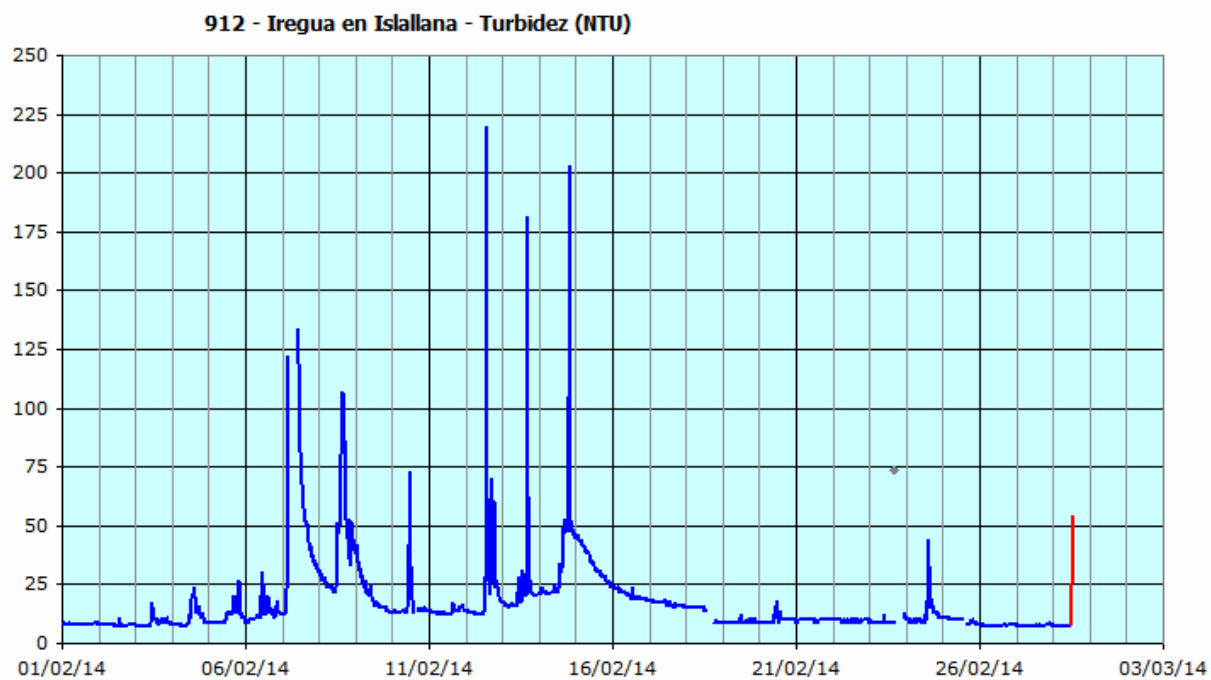
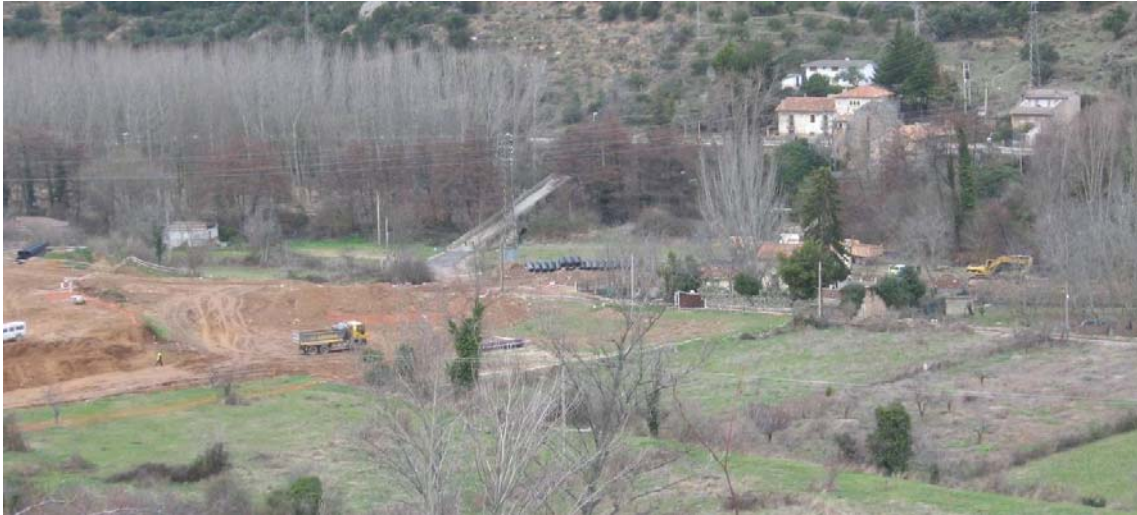
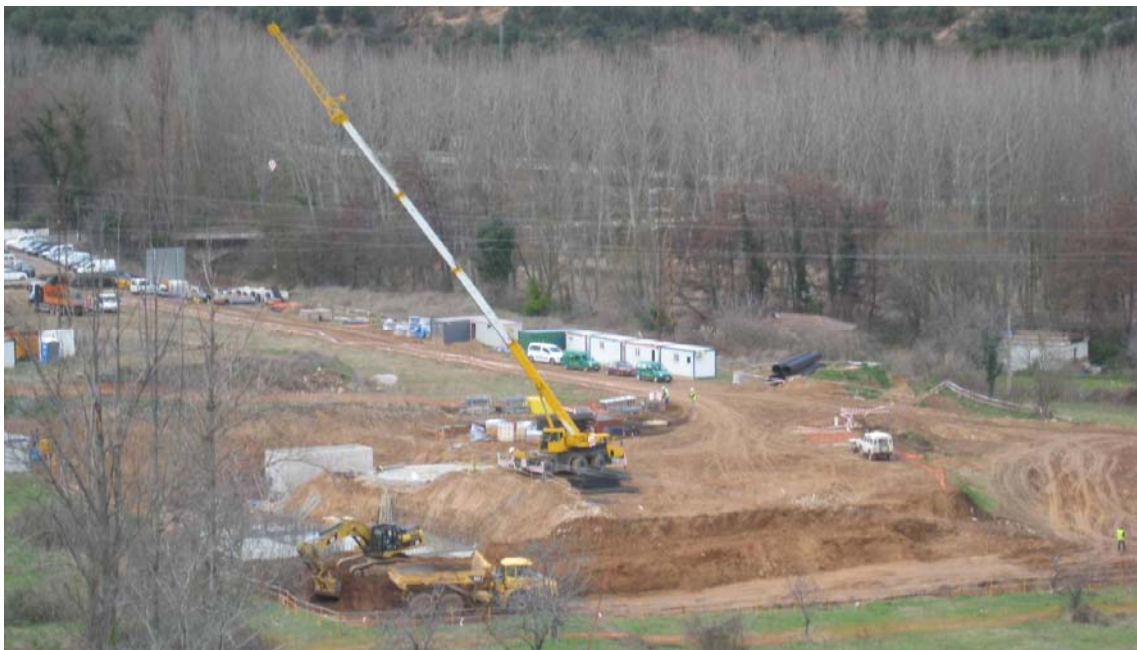
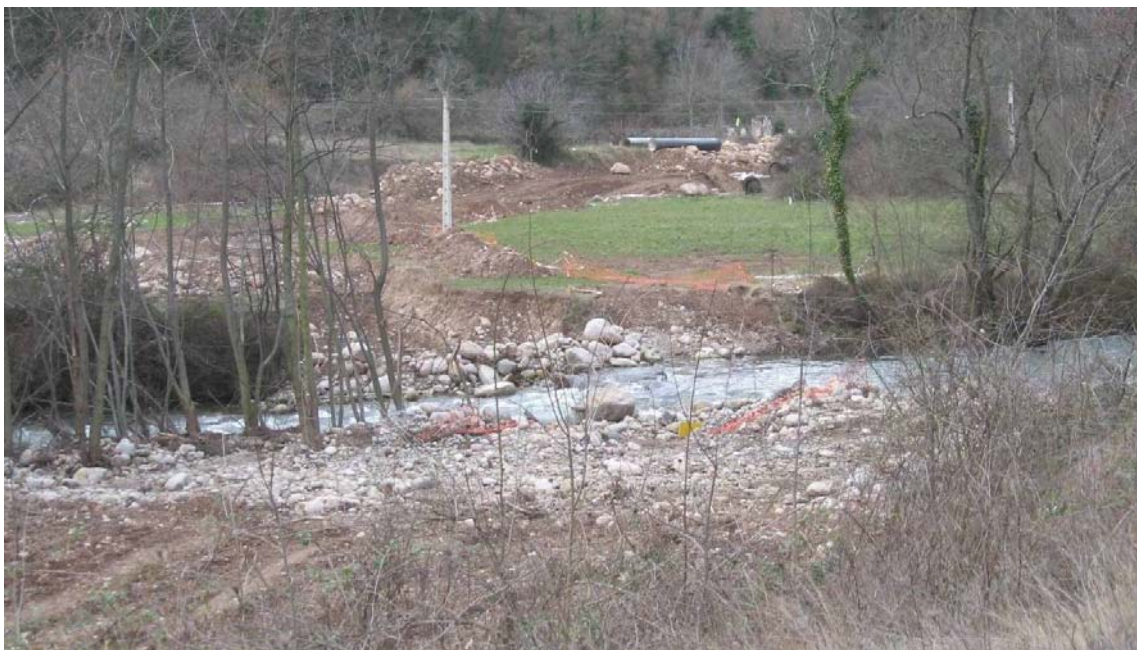
Unos 2-3 km aguas arriba de la estación –y de la captación para abastecimiento de Logroño- se observa una zona de obras cercana al río, con importante movimiento de tierras, y una zona de vado por la cual puede estar dándose tráfico de maquinaria pesada.

Se piensa en esas obras como causante de las alteraciones puntuales de la turbidez. Se acompañan algunas fotografías tomadas el día 25/feb.
